# TUTKIMUSSELOSTUS

## LAPIN YLIOPISTO, D-SIIPI SISÄILMA- JA KOSTEUSTEKNINEN KUNTOTUTKIMUS

2.8.2012

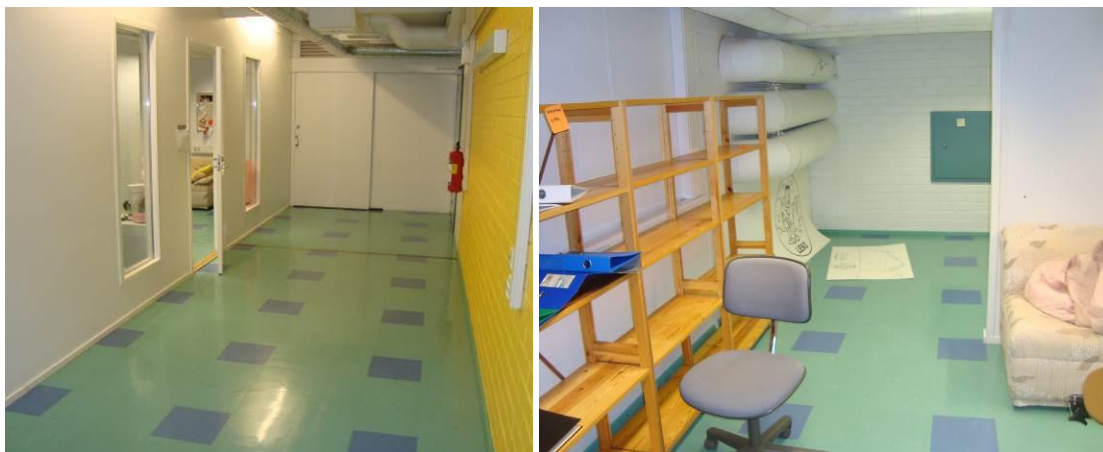
kuiviksi. Lattianpäällysteen alta mitattiin viiltomittausmenetelmällä melko alhaisia kosteuspitoisuuksia välillä 72...76 % RH. Viiltomittauksen yhteydessä ei aistittu poikkeavia hajuja lattianpäällysteen alta. Lattianpäällysteenä oleva kvartsivinyylilaatoitus, muovimatto ja wc-tilojen keraaminen laatoitus olivat hyväkuntoisia (kuva 2). Lattiapinnoissa olevat liikuntasaumot on peitetty metallilistoilla. Jalkalistana on pääasiassa puinen jalkalista.

*Kuvat 2 a ja b. Lattiapinnat olivat hyväkuntoisia vuonna 1994 rakennetussa kellarikerroksessa.*

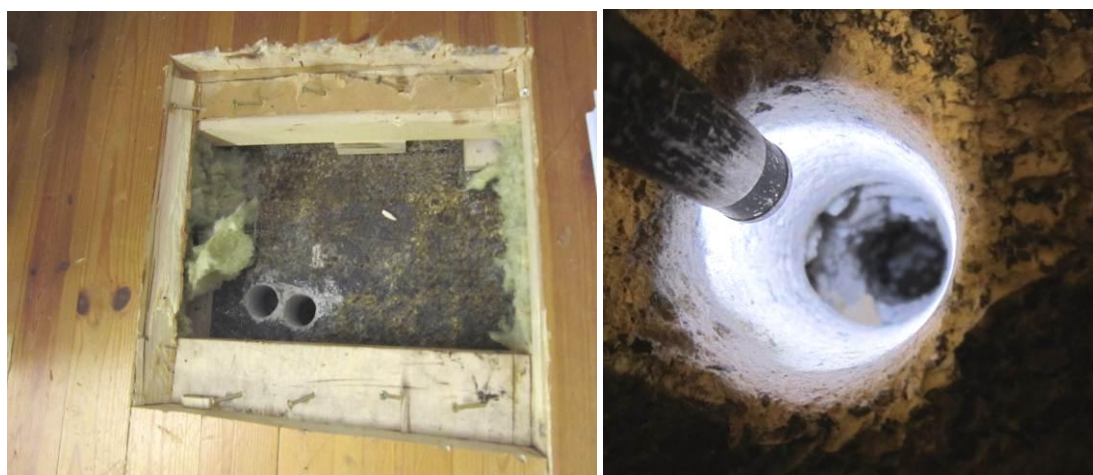
Puutyösalin puulautalattia on käyttäjien mukaan uusittu kosteusvaurioiden takia betonilaatan pinnasta ylöspäin. Uusi puulautalattia on käyttäjien mukaan toiminut moitteetta. Rakenneavaus D1.2 tehtiin puutyösalin puulattiarakenteeseen (kuva 3). Rakenneavauksesta havaittiin, että betonilaatan pinnalla on yhtenäinen bitumisively-kosteussulku. Puulautalattia ja betonilaattaa vasten oleva mineraalivilla havaittiin aistinvaraisesti tarkasteltuna hyväkuntoisiksi. Mineraalivillasta otetussa materiaalinäytteessä D1.1 ei materiaalianalyysin mukaan ole mikrobikasvua.

**Kuvat 3 a ja b.** Puutyösalin lattian rakenneavaus D1.2. Oikealla on lähikuva betonilaatan läpi poratusta reiästä, jossa näkyy solupolystyreeni-lämmöneriste. Materiaalinäytteessä D1.1, mineraalivilla, ei analysoitu mikrobikasvua.

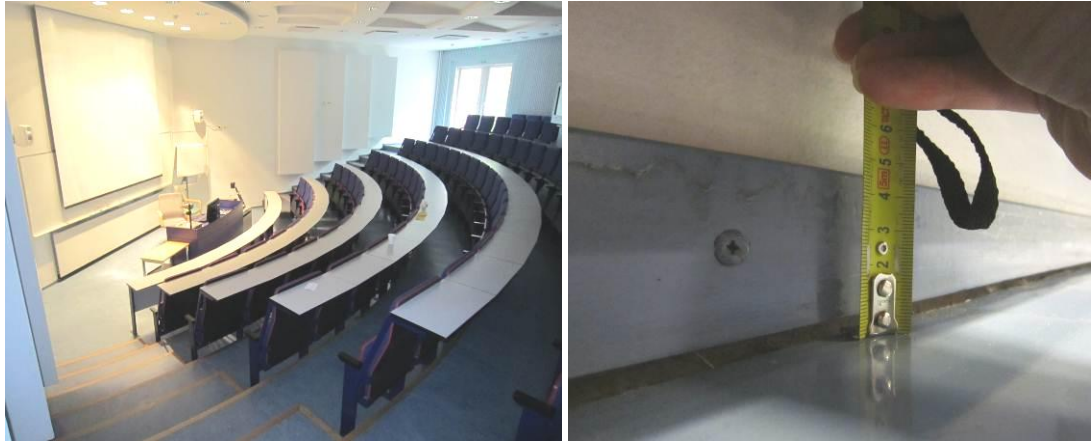
josta havaittiin merkkisavun avulla ilmavirtaus huonetilaan päin (kuva 4). Salin yläosaan tehdystä rakenneavauksesta D10 havaittiin rakenteiden olevan kuivia eikä poikkeavia hajuja havaittu. Lähtötietojen mukaan Castren-salin alla on paksu täyttömaakerros.

**Kuvat 4 a ja b.** Castren- salissa on voimakas linoleumimaton haju. Oikealla on lähikuva lattianrajassa havaituista raoista.

Castren-salissa aistittu tyypillinen linoleumimaton haju liittyy puutteelliseen ilmanvaihtoon. Linoleumilattia on kuiva eikä viitteitä vaurioista havaittu.

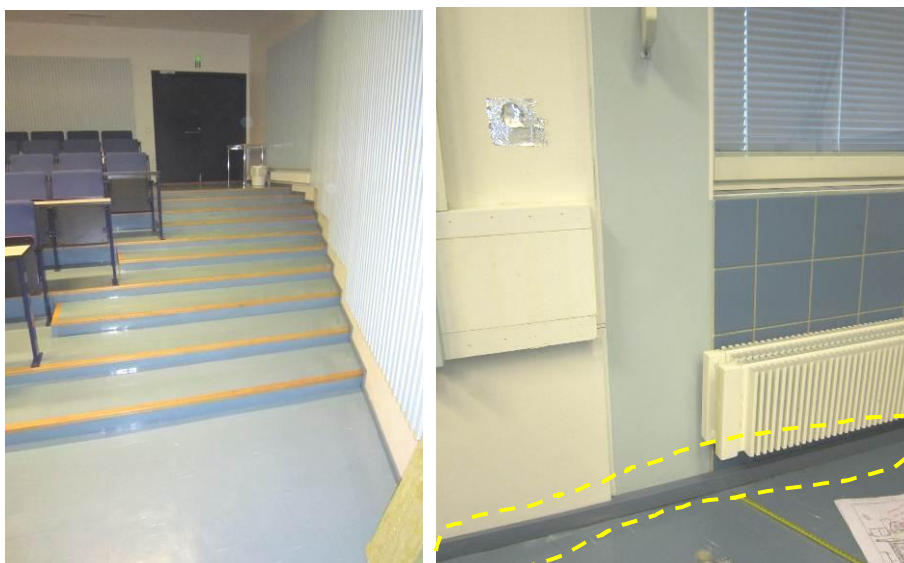
Auditoriossa LS11 havaittiin ulkoseinän ja lattian rajassa 5...15 mm rako (kuva 5). Lattianpäällysteen alta mitattiin salin yläosassa 84,8 % RH ja alaosassa 69,2 % RH. Salin yläosaan tehdystä rakenneavauksesta D1.7 havaittiin, että 300 mm betonilaatan alla on noin 50 mm ilmarako betonilaatan ja hiekkaisen maaperän välissä. Salin alaosassa betonilaatan alla on 100 mm solupolystyreeni-lämmöneriste, ilmarako n. 30 mm ja hiekkainen maaperä. Lattianpäällyste on hyväkuntoinen.

**Kuvat 5 a ja b.** Auditoriossa LS11 on salin yläosassa kosteaa lattianpäällysteen alla. Salin alaosassa on 5...15 mm rako lattian ja ulkoseinän liitoskohdassa, jossa ilmavirran suunta on maaperästä huonetilaan päin.

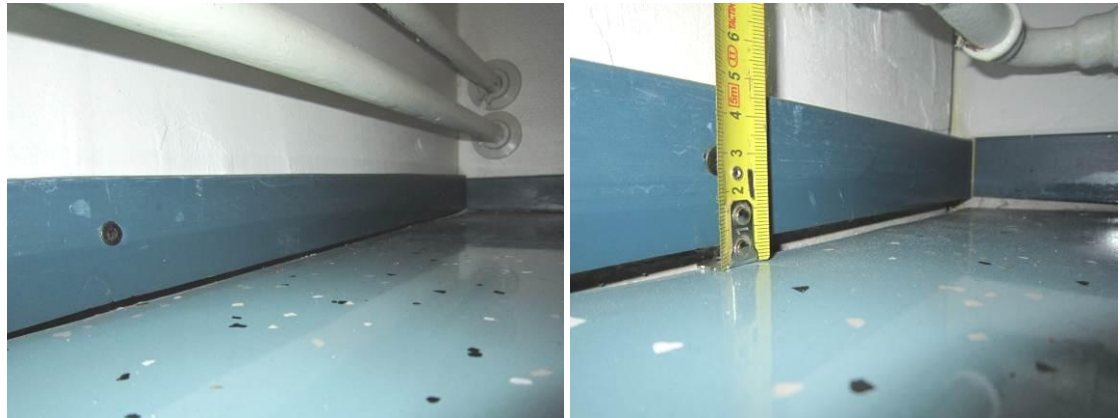
Vierekkäisissä tiloissa D102, D103 ja D104 havaittiin lattianrajassa noin 5...15 mm rako ulkoseinä/lattian liitoskohdassa sekä väliseiniä/lattian liitoskohdassa (kuva 6). Halkeamista havaittiin merkksivulla ilmvirtaus huonetilaan päin. Myös viereisen pukuhuone/wc-tilan D121 keraamisessa laatoituksessa on isoja halkeamia lattianrajassa (kuva 6). Keraamisen laatoituksen saumoissa havaittiin vaaleita suolakertymiä. Tilassa oli viemärin hajua.

**Kuvat 6 a ja b.** Lattian ja seinän liitoskohdassa on rakoja mm. tiloissa D102, D103 ja D104.

Pystysuuntaiset raot lattianpinnan ja jalkalistan välissä ovat osittain saattaneet aiheutua suhteellisen ohuen pintabetonilaatan (80 mm) kuivumiskutistumis-  
muodonmuutoksen seurauksena. Betonilaatan valun jälkeen ohuehkon betonilaatan reunat ja nurkat kohoavat laatan yläpinnan kuivuessa ja kutistuessa alapintaa nopeammin. Maan kosteus ja betonilaatan alla oleva solupolystyreenilämmöneriste hidastavat betonilaatan alapuolen kuivumista. Asennettaessa lattianpäällysteitä ja jalkalistoja betonirakenteen yläpinta on käyristynyt ylöspäin. Lattianpäällysteen asentamisen jälkeen kosteuden haihtuminen betonilaatan yläpinnasta hidastuu, jolloin syvemmältä betonilaatasta siirtyvä kosteus tasoittuu laatan pintaosiin. Käyristyneet nurkat ja reunat laskeutuvat, jolloin havaitaan pystysuuntaisia rakoja lattianpäällysteen ja jalkalistan välissä. Kohteessa tehtyjen havaintojen mukaan raot ovat syntyneet molempien ilmiöiden yhteisvaikutuksesta.

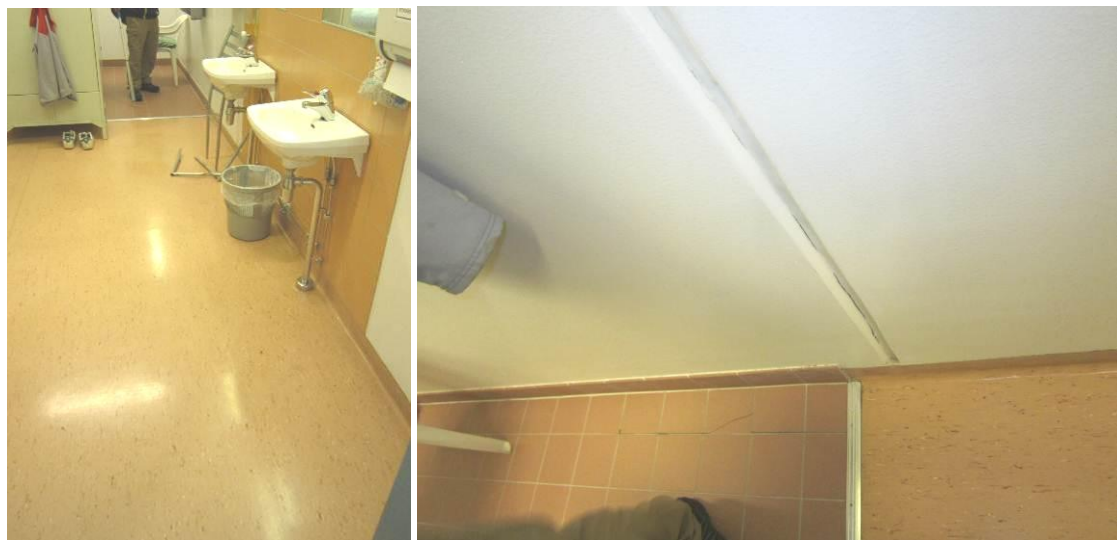
**Kuvat 7 a ja b.** Pukuhuoneessa D121 lattianpäällyste on osittain vaihdettu keraamisen laatoitukseen. Lattianrajassa havaittiin halkeamia lattian ja seinän liitoskohdassa, lattialaatoituksessa sekä seinien saumoissa.

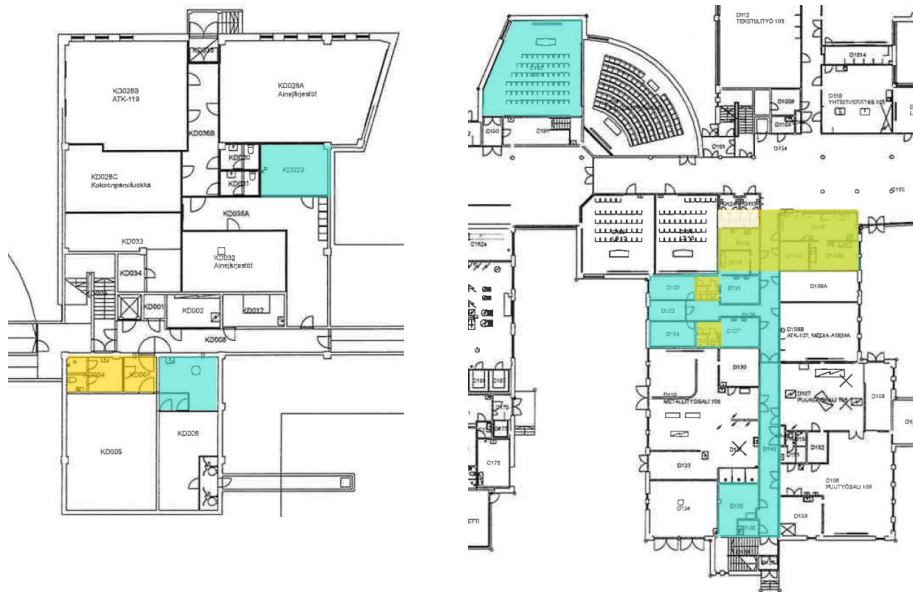
**Kuva 8.** Kellarikerroksen ja ensimmäisen kerroksen pohjakuviin on merkitty alueet, joilla lattianpäällysteet suositellaan purettavaksi. Sinisille alueille suositellaan keraamista laatoitusta ja keltaisille alueille vesihöyryä hyvin läpäisevää vedeneristettä, jonka päälle asennetaan keraaminen laatoitus.

Suosittelimme poistamaan muovimaton varastohuoneessa D135, jotta vesivahingossa kastunut betonilaatta pääsee kuivumaan. Suosittelemme poistamaan kellarikerroksessa ja ensimmäisessä kerroksessa kaikki muovimatot ja kvartsivinyylilaatoitukset maanvastaisten alapohjarakenteiden päältä. Korjauksissa poistetaan muovimatto/kvartsivinyylilaatta, mattoliima sekä tasoitekerros. Vanhan tasoitekerroksen poistamisen jälkeen betonipinnassa mahdollisesti oleviin rakenteen läpi ulottuvat halkeamat tiivistetään ennen uuden lattianpäällysteen asentamista. Maanvastaisten rakenteiden kohdalle märkätiloihin suosittelemme seinien ja lattioiden vedeneristykseksi vesihöyryä hyvin läpäisevää vedeneristemassaa, jonka päälle asennetaan keraaminen laatoitus. Muihin tiloihin suositellaan hyvin kosteutta kestävää lattianpäällystettä, kuten keraamista laatoitusta. Keraaminen laatoitus kestää hyvin alapohjan kosteusrasituksessa ja keraamisen laatoituksen saumojen kautta kosteus pääsee haihtumaan rakenteesta ja poistumaan ilmanvaihdon mukana huonetilasta.

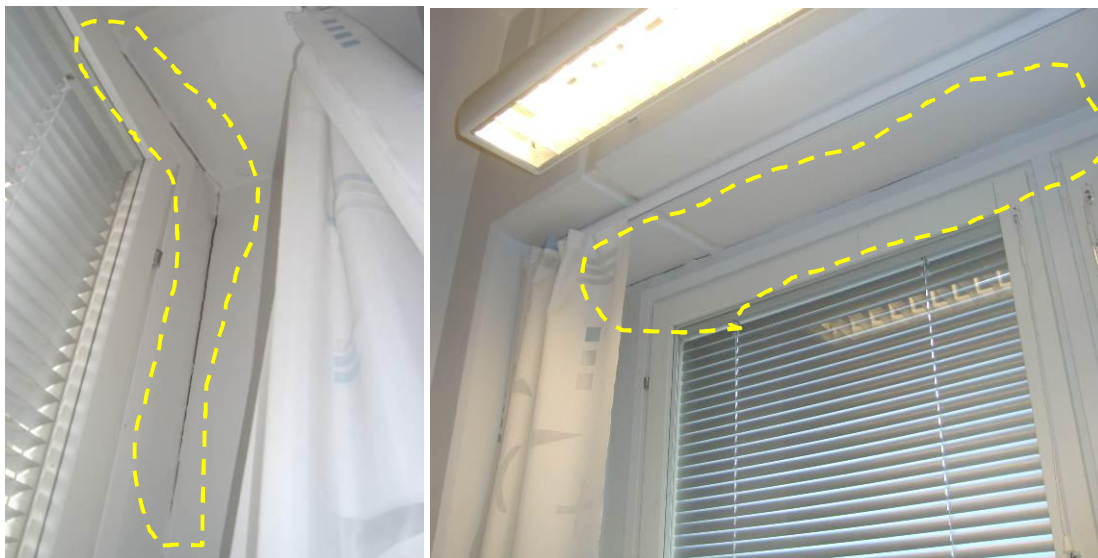
**Kuvat 9 a ja b.** Tiloissa D 225 ja D231 havaittiin ikkunan ja ulkoseinärakenteen liitoskohdassa rakoja. Vastaavia rakoja havaittiin lähes kaikissa toisen kerroksen huonetiloissa.

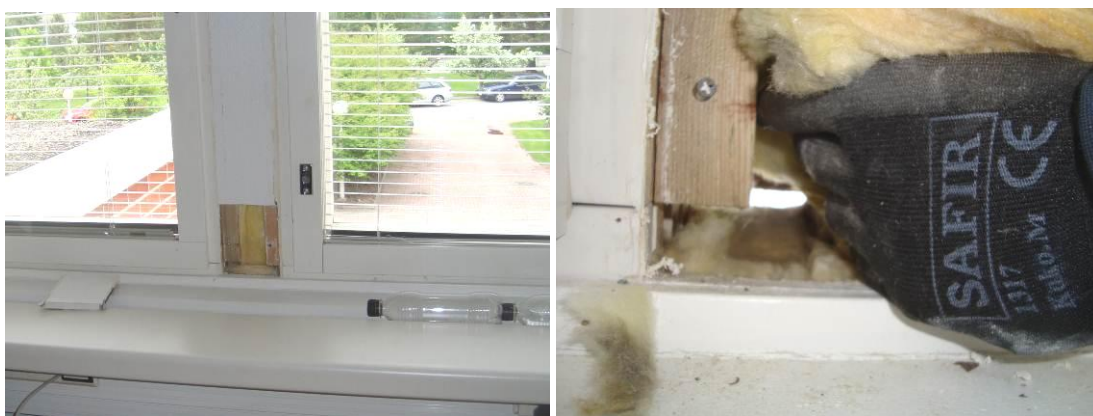
Ikkunarakenteen rakenneavauksessa D2.16 tilassa 264A havaittiin ikkunoiden välissä olevan kipsilevyn takaa suora yhteys ulkoilmaan (kuva 10). Huoneessa 237/238 rakenneavauksessa D2.18 (kuva 11) ikkunan liitoskohdissa ulkoseinärakenteeseen havaittiin ilmavuotojälkiä. Höyrynsulun liitos ympäröiviin rakenteisiin on epätiivis. Myös huoneessa S14 rakenneavauksessa D2.22 (kuva 12) havaittiin höyrynsulun olevan epätiivis ja ilmavirtauksen suunta oli huonetilaan päin. Mineraalivillassa havaittiin ilmavirtojen kuljettamien epäpuhtauksien aiheuttamaa tummentumaa. Kaikissa edellä mainituissa tiloissa ikkunarakenteen mineraalivillasta otetuissa materiaalinäytteessä (D2.16, D2.18, D2.22) analysoitiin selvä mikrobikasvu materiaalissa ja merkkisavulla havaittiin ilmavirtauksen suunnan olevan huonetilaan päin.

**Kuvat 10 a ja b.** Ikkunakarmin rakenneavauksessa D2.16 tilassa 264A havaittiin lämmöneristeen takana suora yhteys ulkoilmaan. Ikkunoiden välissä höyrynsulku on nidottu kiinni ikkunakarmeihin. Mineraalivillasta otetussa materiaalinäyte D2.16, jossa analysoitiin selvä mikrobikasvu materiaalissa.

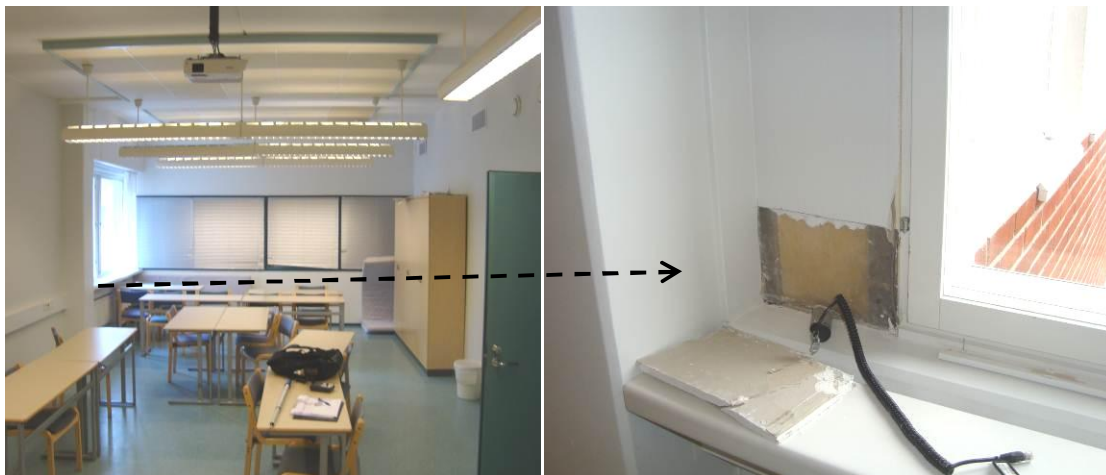
**Kuvat 11 a ja b.** Ikkunakarmin rakenneavauksessa tilassa 237/238 havaittiin lämmöneristeessä ilmavirtausten mukanaan tuomien epäpuhtauksien tummentaneen mineraalivillaa. Höyrynsulku ei liity tiiviisti rakenteisiin. Lämmöneristekerroksesta mitattiin 50,0 % RH. Mineraalivillasta otetussa materiaalinäytteessä D2.18 analysoitiin selvä mikrobikasvu materiaalissa. Ilmavirtauksen suunta on ulkoa huonetilaan päin.

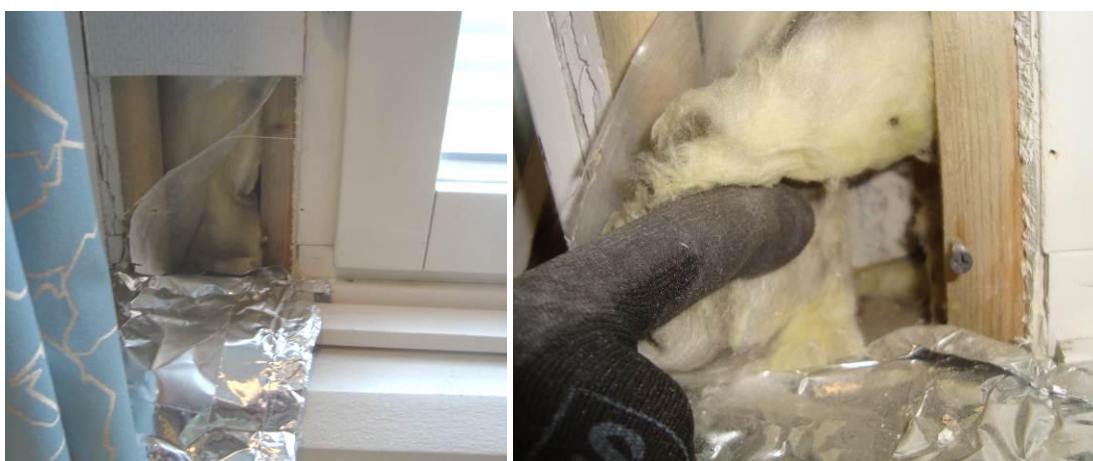
**Kuvat 12 a ja b.** Toisen kerroksen tilassa S14 tehdyssä rakenneavauksessa D2.22 höyrynsulku ei liity tiiviisti ikkunarakenteisiin. Merkkisavulla havaittiin heikko ilmavirtaus huonetilaan päin. Mineraalivillasta otetussa materiaalinäytteestä D2.22 analysoitiin selvää mikrobikasvua. Mineraalivilla on tummunut ilmavirtausten kuljettamista epäpuhtauksista. Läheltä rakenneavauskohtaa mitattiin ulkoseinän eristekerroksesta 47,0 % RH.

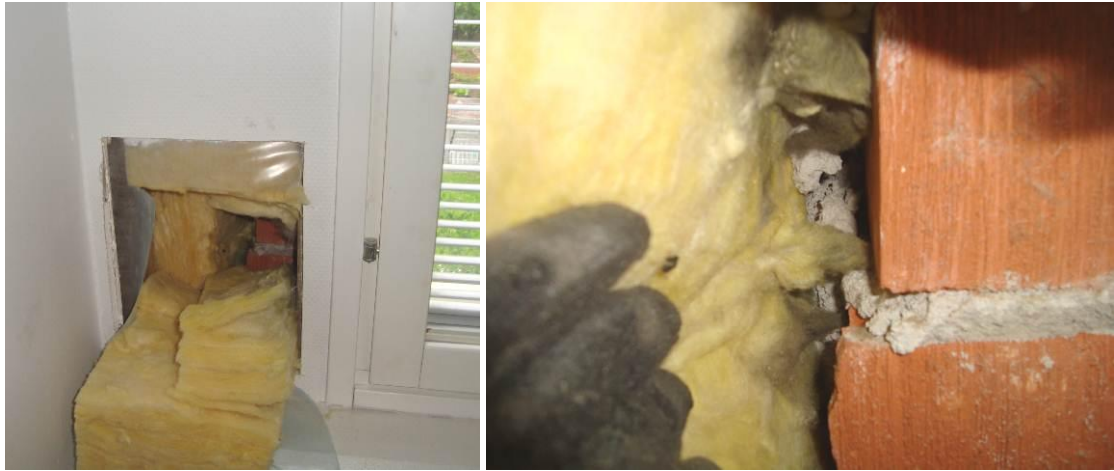
Ulkoseinärakenteen rakenneavauksessa D2.1 havaittiin tiilipintaa vasten olevan mineraalivillan tummuneen ilmavirtojen kuljettamista epäpuhtauksista (kuva 13). Rakenneavauksista otetuissa materiaalinäytteissä D2.1 mineraalivilla ja D2.2 kipsilevy ei analysoitu mikrobikasvua.

**Kuvat 13 a ja b.** Ulkoseinän rakenneavauksessa D2.1 käytävällä huoneen 209 edessä havaittiin, että tiilipintaa vasten oleva mineraalivilla on tummunut ilmavirtojen mukanaan tuomista epäpuhtauksista. Mineraalivillasta otetussa materiaalinäytteessä D2.1 ja kipsilevystä otetussa näytteessä D2.2 ei ollut mikrobikasvua.

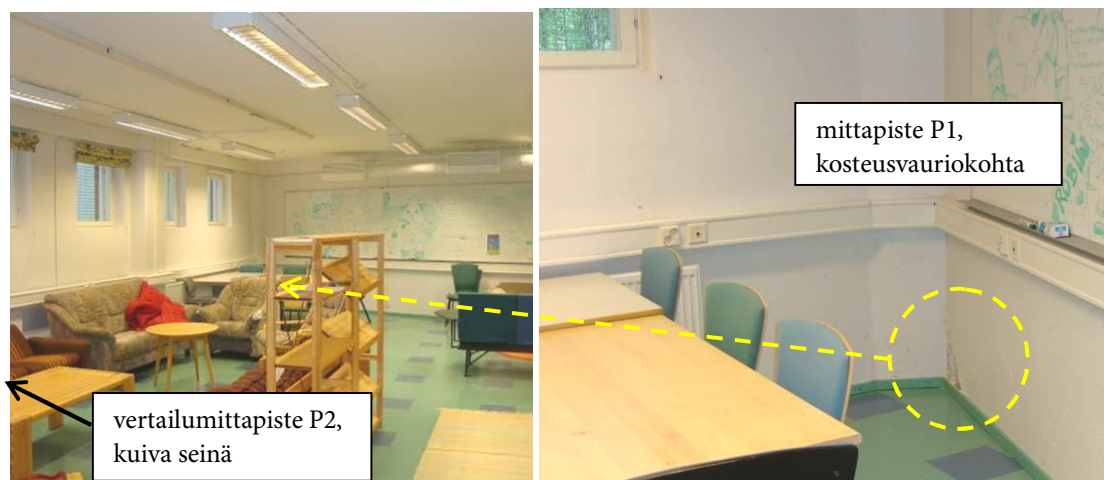
Laajennusosan kellarikerroksen maanvastaiset seinärakenteet havaittiin pintakosteudenilmaisimella kuiviksi, paitsi nurkissa havaittiin pienellä alueella korkeampia lukuarvoja. Kellarikerroksen laajennusosassa tilassa KD028A Ainejärjestöt havaittiin maalin kupruilevan seinäpinnalla yhdessä nurkassa (kuva 14). Kohtaan tehtiin porareikämittauspiste betonisen sisäkuoren kosteusjakauman selvittämiseksi. Saman tilan kuivaksi havaittuun kohtaan tehtiin vertailumittapiste. Muutamia kuprulla olevia kohtia lukuun ottamatta seinien pinnoitteet olivat kunnossa.

**Kuvat 14 a ja b.** Kellarikerroksen laajennusosassa tilassa KD028A Ainejärjestöt maali kupruilee maanvastaisessa seinässä. Kosteusmittauksissa seinän alaosan havaittiin olevan märkä. Vertailumittapisteessä seinärakenne oli kuiva.

| Mittapiste | mittauskohta | | mitta-<br>pään nro. | t<br>(°C) | RH<br>(%) | abs<br>(g/m <sup>3</sup> ) |
|---|---|---|---|---|---|---|
| Ainejärjestöt KD028A<br>maanvastainen ulkoseinä,<br>kosteusvaurioitunut kohta | 30 mm | 300 | 318 | 17,8 | 79,4 | 12,1 |

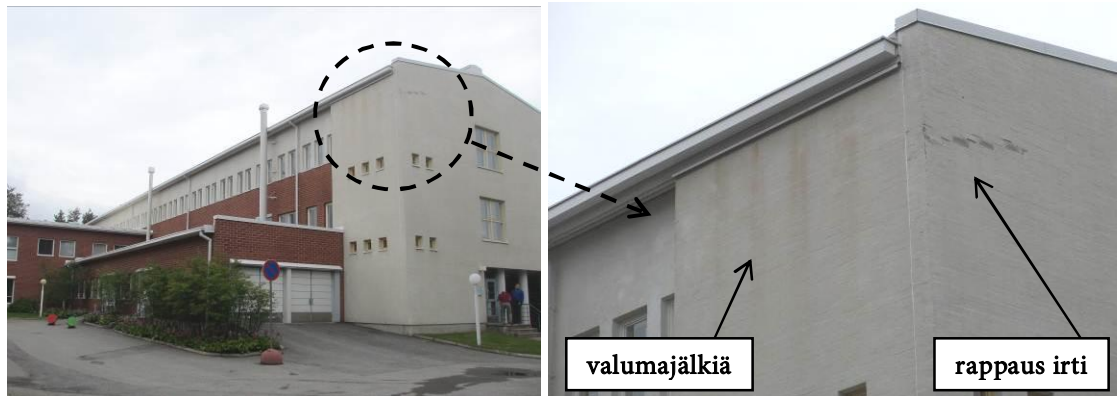
*Kuvat 15 a ja b. D-siiven kolmikerroksisen osan pohjoispäädyn ohutrapatussa on räystäään alla valumajälkiä ja rappaus on irtoilee.*

Rakennuksen eteläpäädyssä havaitut pienet rappausvauriot ja valumajäljet julkisivussa ovat aiheutuneet vanhan vesikaton vuodoissa. Vuotovettä on todennäköisesti päässyt myös ulkoseinä- ja ikkunarakenteiden sisälle. Kohdassa on porrashuone, joten mahdollisesti joskus aikaisemmin kastuneet ja nyt jo kuivuneet lämmöneristeet eivät aiheuta haittaa tilojen käytölle. Suosittelemme korjaamaan paikalliset ulkopinnan rappausvauriot. Suosittelemme tiivistämään kaikki sisäkuoren ilmavuodot erikseen tehtävän korjaussuunnitelman mukaan, jolla estetään epäpuhtauksien kulkeutuminen huonetiloihin.

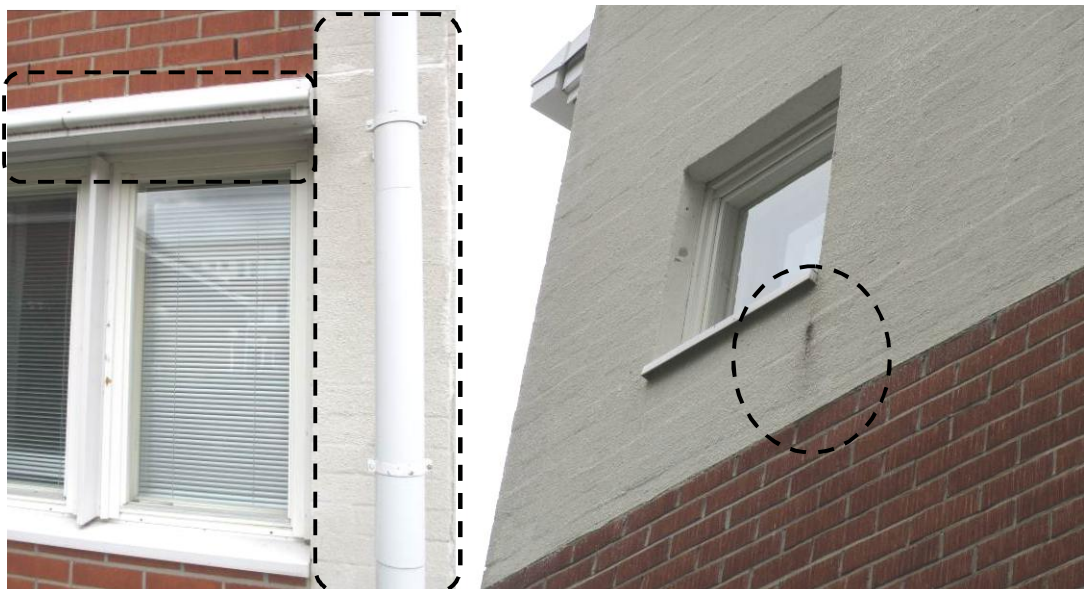
Julkisivun vedenpitävyys on puutteellinen ikkunoiden kohdalla (kuvat 16 ja 17). Vesipellin liitoskohtia julkisivuun ei ole kitattu ja lähes irrallaan olevan vesipellin alla on suoraan yhteys ulkoseinän eristetilaan. Sadevedet voivat päästä epätiiveyskohtien kautta ulkoseinärakenteen sisälle. Rakennuksen pohjoispäädyssä ensimmäisen kerroksen sisäänkäynnin kohdalla on käyttäjien mukaan joskus tapahtunut vesivuotoja. Sisäänkäynnin kohdalla on alakattolevyissä vanhoja, nyt jo kuivia vuotojälkiä. Alakattolevyjen irrottamisen jälkeen havaittiin rakenteiden olevan kuivia.

*Kuvat 16 a ja b. Ikkunan yläpuolella olevissa lipassa on veden valumajälkiä. Syöksytornin kohdalla julkisivussa on valumajälkiä. Ohutrapatussa julkisivussa on paikoitellen oikeanpuolimmaisien kuvan kaltaisia valumajälkiä.*

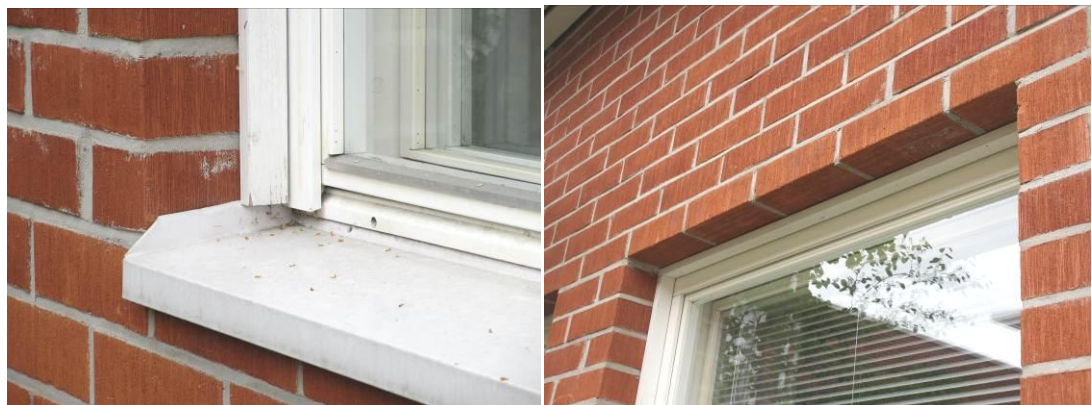
*Kuvat 17 a ja b. Ikkunan vesipellit ovat paikoitellen melko vaakasuorat ja niiden päälle lammikoituu vettä. Vesipellin liitoskohdat ikkuna- ja ulkoseinärakenteeseen eivät ole vesitiiviit. Oikealla lähikuvassa on ikkunan ja ulkoseinärakenteen liitospaikka.*

Tiiliseinän ja ikkunankarmin sekä vesipellin ja ikkunankarmin paikoitellen epätiivit liitoskohdat päästävät sadevesiä rakenteiden sisälle. Osa sisäpinnoilla havaituista valumajäljistä saattaa olla siivousvesien aiheuttamia. Ulkoseinä- ja ikkunarakenteiden kosteusrasitus on merkittävä haitta toisessa kerroksessa tiloissa, joissa kumibitumikermikatoilta roiskuva sadevesi ja katoille kertyvä lumi kastelevat ikkuna- ja ulkoseinä- ja ikkunarakenteita.

Suosittellemme ikkunoiden kattavaa huoltokorjausta. Ikkunoiden huoltokorjaus tulee tehdä paikan päällä siten, että kaikkien ikkunoiden listoitukset irrotetaan sisä- ja ulkopuolella. Rakenteet tarkastetaan ja kosteusvaurioituneet materiaalit uusitaan. Ikkunoiden puupinnat huoltomaalataan tarvittaessa. Ikkunoiden käynti, heloitus ja saranat suositellaan tarkistettavaksi ja tehdään tarvittavat käyntisovitukset ja korjaukset. Ikkunoiden tiivisteet uusitaan. Vesipeltien liittymät toteutetaan siten, että sadevettä ei pääse haitallisia määriä rakenteiden sisälle. Vesipeltien kaltevuus korjataan tarvittaessa. Ikkunalasien kittaukset uusitaan. Vesipellitusten alla on suositeltavaa käyttää EPDM-kumia ja butyylinauhaa kulmaliittymien tiiveyden varmistamiseksi silloin, kun säärärasitus on tavanomaista suurempi.

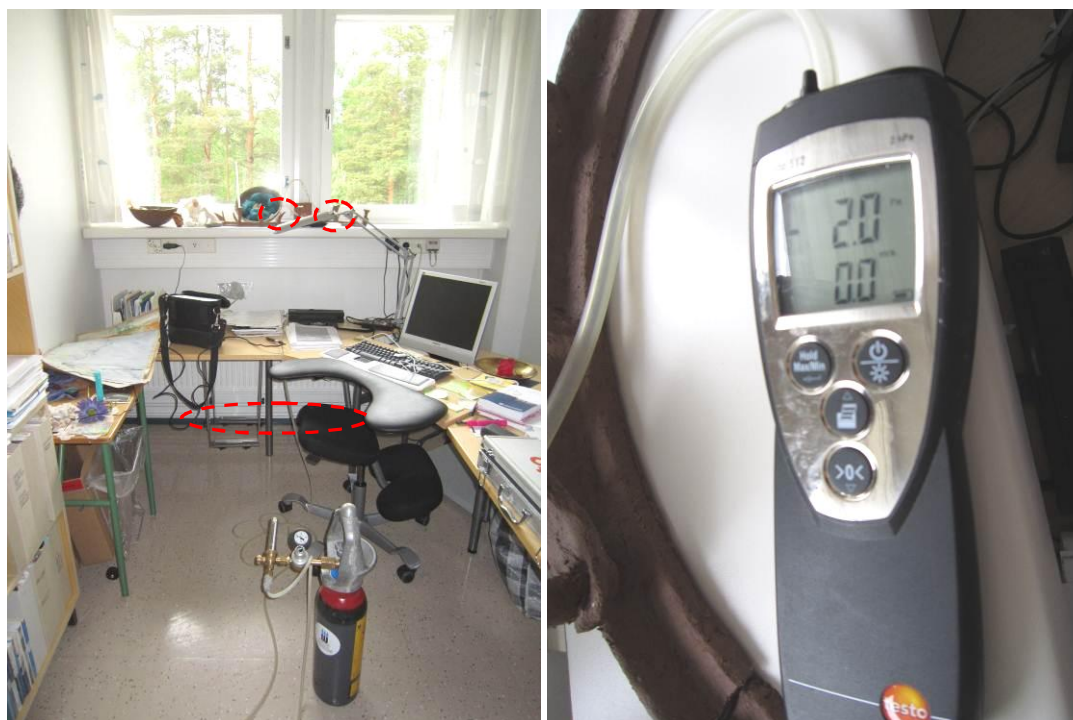
**Kuvat 18 a ja b.** Tilassa D203 havaittiin ilmavuotoa lattianrajassa sekä vähäistä ilmavuotoa ikkunan karmiliitoksissa, kohdat on merkitty kuvaan punaisella katkoviivalla. Tilassa mitattiin ulkoseinän yli 2...6 Pa alipaine.

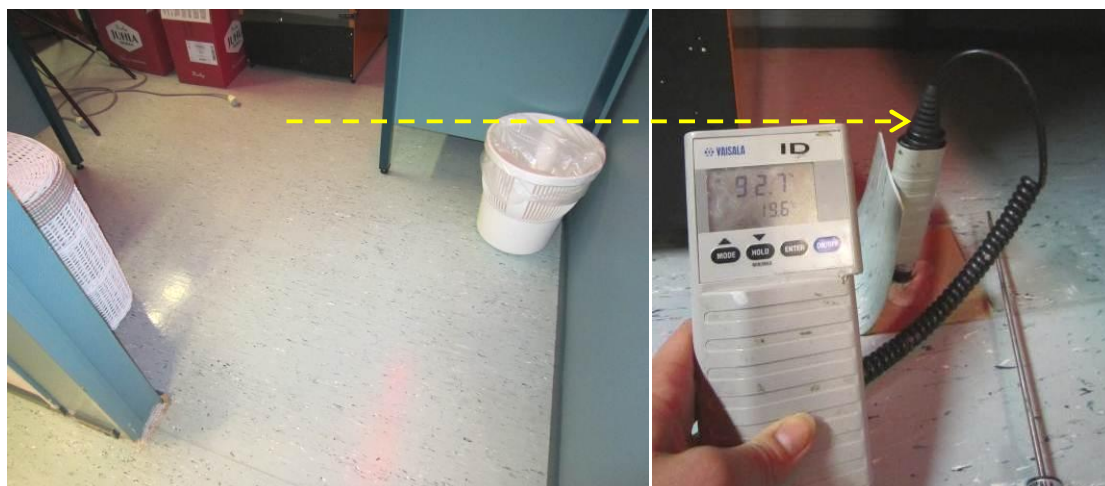
**Kuva 19.** Väestönsuojan täyttökerroksen kevytsorabetonissa mitattiin kosteuspitoisuus 92,7 % RH. Tiiviin muovimaton alla mattoliiman haisee pistävälle.

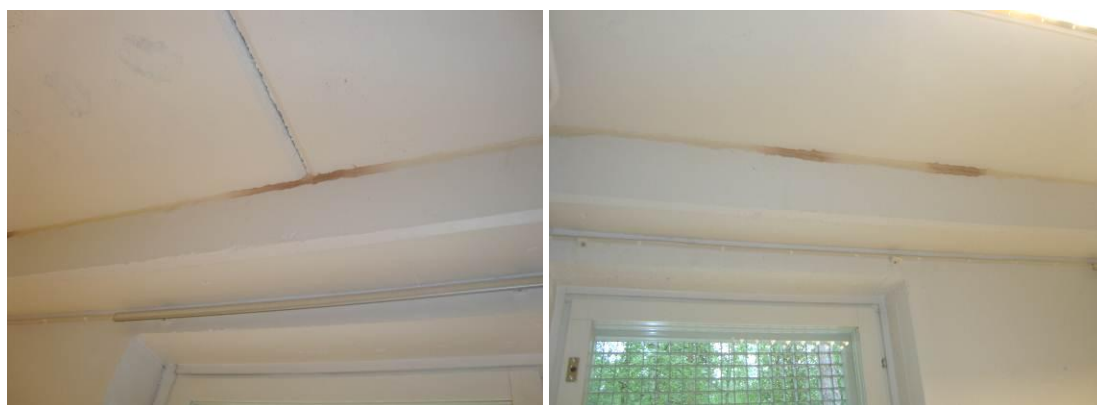
Välipohjien ja palkkien tai pilarien liitoskohdassa havaittiin tummentumia, jotka aiheutuvat kumisista asennuksessa käytetyistä erotuskaistoista (kuva 20). Pintakosteudenilmaisimella palkit havaittiin kuiviksi. Välipohjan ja ulkoseinän liitoskohdassa havaittiin iso 5...15 mm rako toisen kerroksen tilassa 265A, joka sijaitsee D- ja E-siiven liitoskohdassa (kuva 21). Raon kautta on suora yhteys seinärakenteen eristetilaan. Isoja rakoja havaittiin myös mm. rakennuksen päädyssä välipohja/ulkoseinäliittymässä tilassa D317 sekä toisessa kerroksessa tilassa D221 välipohjan ja ulkoseinän liitoskohdassa. Raoista havaittiin merkkisavulla ilmavirtaus huonetilaan päin.

**Kuva 20.** Työmaa-aikana asennuksen yhteydessä käytetyt kumiset erotuskaistat värjäävät kittisaumoja. Tummentuneita saumoja havaittiin kaikissa kerroksissa.

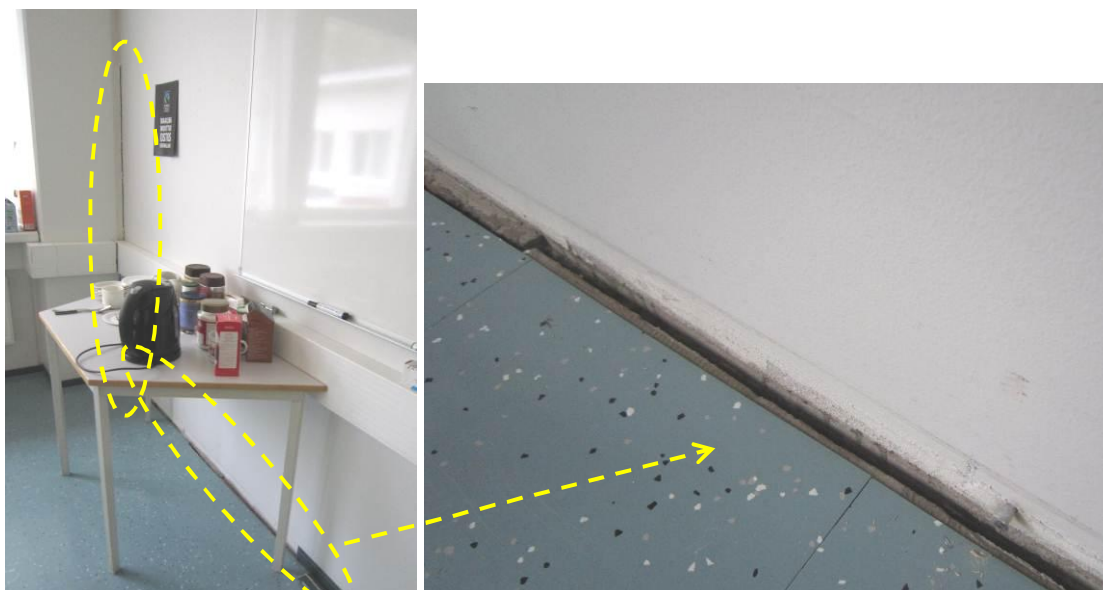
**Kuvat 21 a ja b.** Tilassa 265A on suuri rako välipohjan ja E- sekä D-osan erottavan seinän liitoskohdassa. Lisäksi halkeamia on myös saman seinän ja pilarin liitoskohdassa. Oikealla on lähikuva lattianrajan raosta.

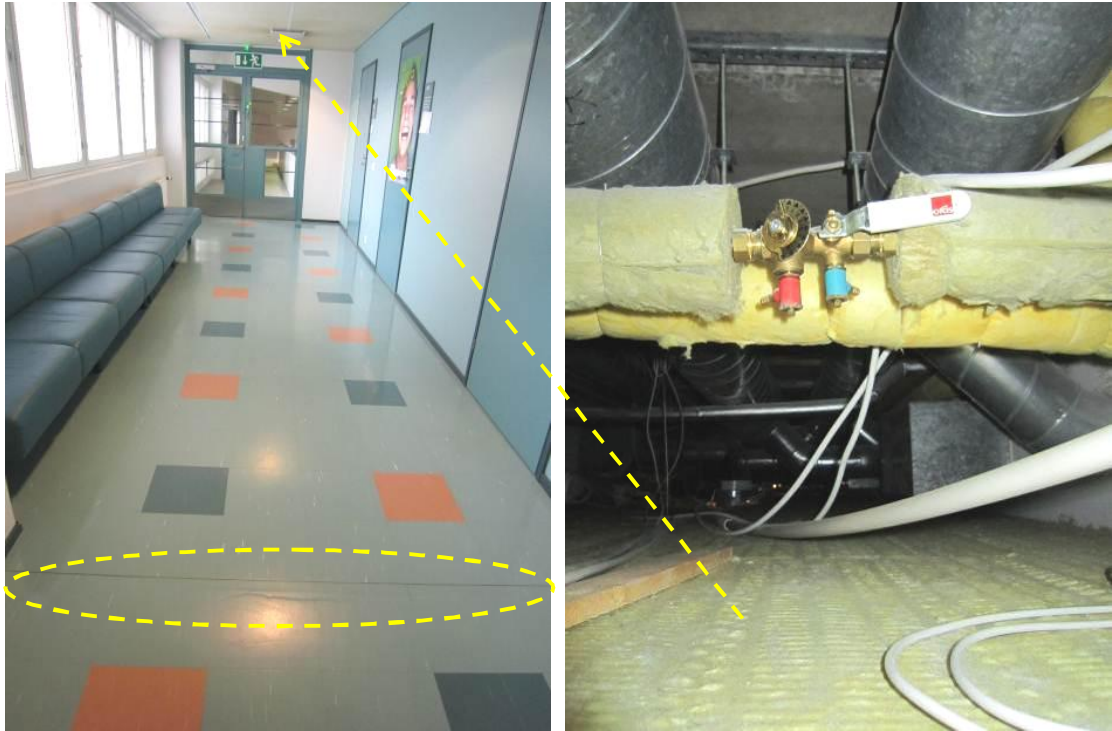
**Kuvat 22 a ja b.** Lattian liikuntasauman kohdalla on rako ja lattianpäällysteessä on kupru. Alaslaskettujen kattojen tekstiilipintaiset mineraalivillalevyt ovat pinnoittamattomia alakattotilan puolella.

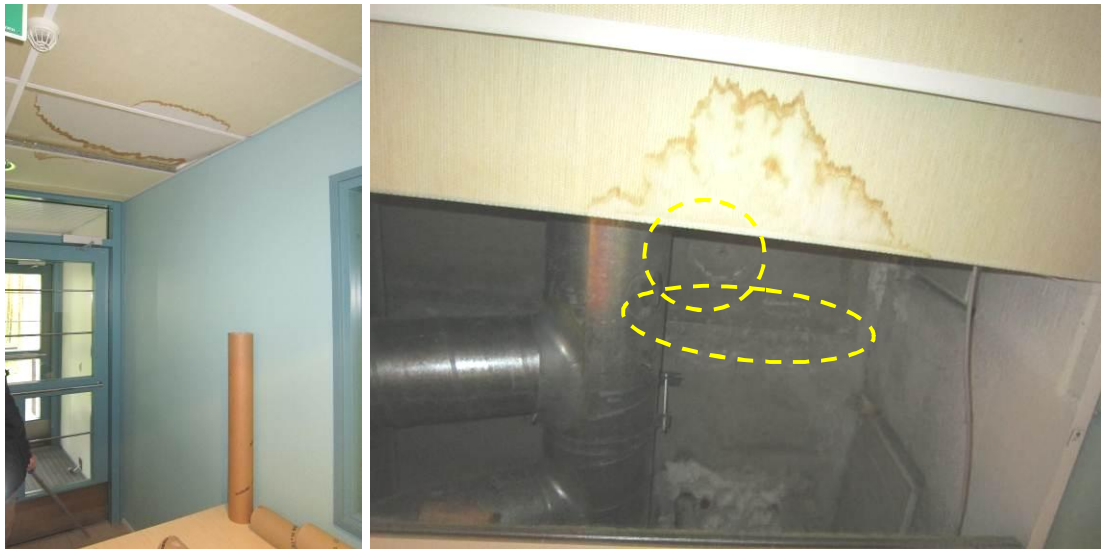
**Kuvat 23 a ja b.** Ensimmäisen kerroksen käytävän alakattolevyjen vuotojälkiä. Keltaisella katkoviivalla on ympyröity vuodon aiheuttanut ontelotilaan ulottunut porareikä sekä ontelolaattojen sauma.

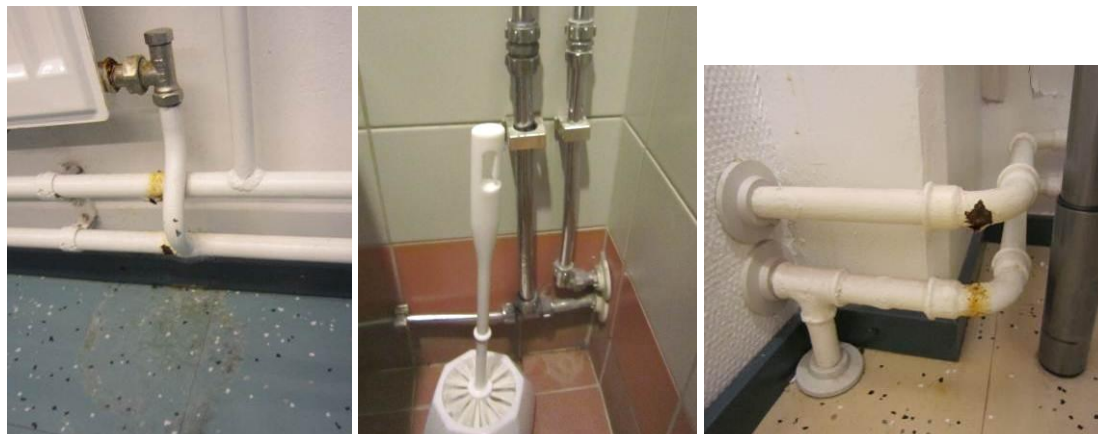
Muutamassa huoneessa (mm. D202, D242, D225) havaittiin lämmityspatterin venttiilin kohdalla vähäisiä vanhoja vuotojälkiä lattialla. Lämmityspatterien venttiileissä havaittiin monin paikoin ruostetta (kuva 24). Siivouskomerossa D1009 havaittiin vesipisteen vanhoja vuotojälkiä lattia- ja seinäpinnoilla.

**Kuvat 24 a ja b.** Vasemmalta oikealle: lämmityspatterien venttiilien kohdalla havaittiin pieniä vuotojälkiä tiloissa D242, D115 ja D202.

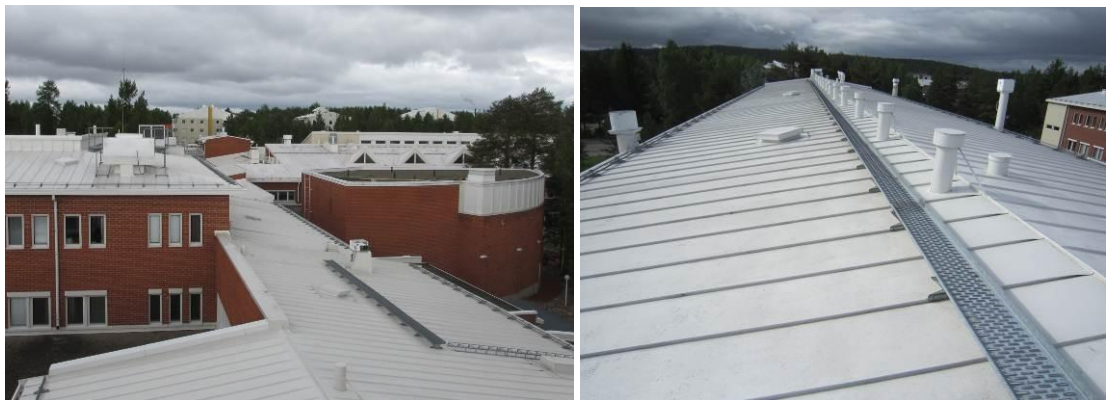
**Kuvat 26 a ja b.** Vasemmalla D-siiven länsipäädyn vesikattoja, joita ei päästy tarkastamaan. Oikealla kuvassa on eteläpäädyn peltikatto.

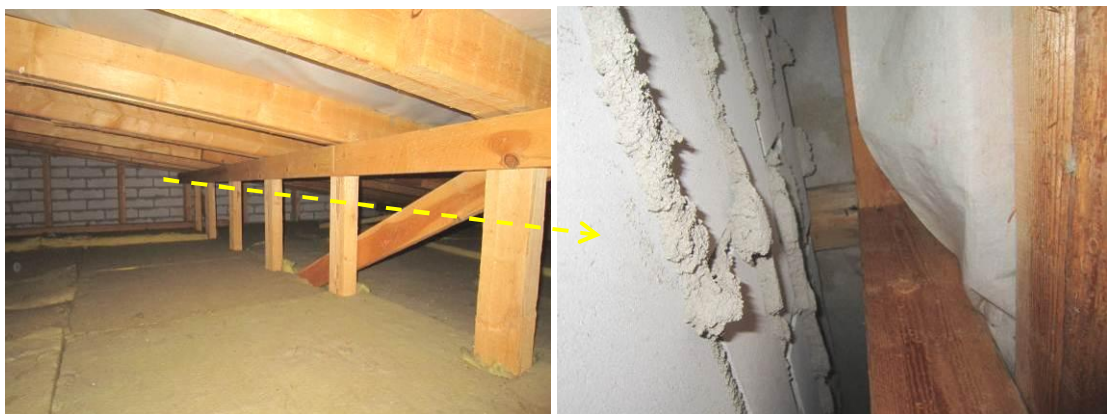
Yläpohjat olivat hyväkuntoiset (kuva 27). Puuosat olivat kuivia, kovia ja hyväkuntoisia. Yläpohjan ilmatilan kuivumiskyky on hyvä räystäiden tuuletusrakojen ansiosta. Yläpohja tuulettuu räystäiden harvalaudoituksen kautta. Räystäälle on asennettu eläinverkko.

**Kuvat 27 a ja b.** D-osan yläpohjan ilmatilan puurakenteet, lämmöneriste ja aluskate olivat hyväkuntoiset. Oikealla on lähikuva päätyseinän kohdalta, jossa aluskate ulottuu ulkoseinän päälle.

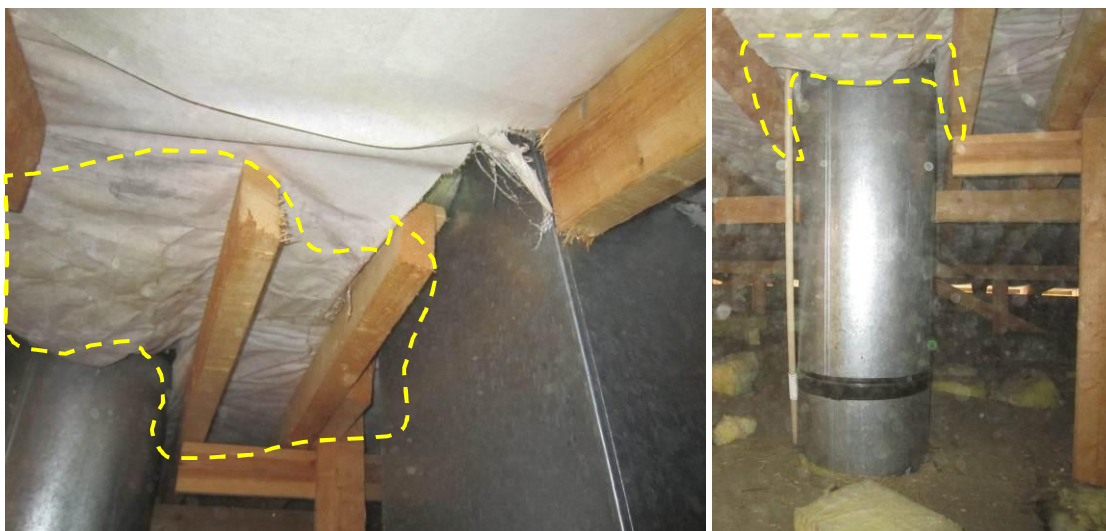
**Kuvat 28 a ja b.** Aluskatetta ei ole liitetty tiiviisti läpivienteihin. Läpivientien kohdalla havaittiin paikallisia vuotojälkiä. Oikealla näkyvät myös räystään tuuletusaukot.

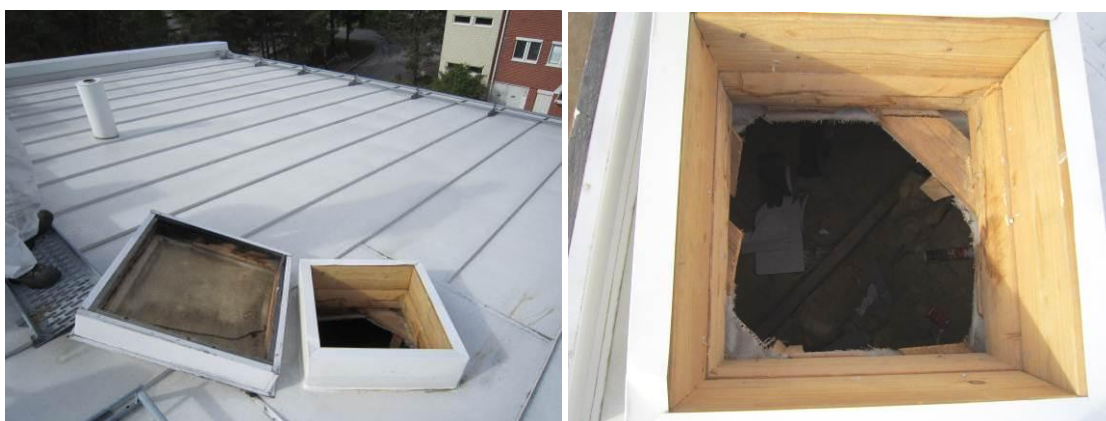
Aluskate on asennettu kattokannattajien väliin kevyesti roikkumaan. Aluskatteen limitykset olivat noin 200 mm. Aluskate ulottuu räystäällä ulkoseinän ulkopuolelle, eli aluskatteen päällä mahdollisesti oleva vesi valuu räystään harvalaudoituksen kautta pois kastelematta ulkoseinä- tai yläpohjarakenteita. Aluskatetta ei ole tiivistetty läpivientien, kuten iv-kanavien ja viemärin tuuletusputkien kohdalla (kuva 28). Näissä kohdissa havaittiin aluskatteessa vesijälkiä. Valumajälkien kohdalla yläpohjan rakenteet olivat kohdalla kuivat. Katon tarkastusluukkujen kohdalla havaittiin puurakenteissa kosteusjälkiä (kuva 29).

**Kuvat 29 a ja b.** Kolmikerroksisen osan eteläpäädyssä havaittiin kattoluukun kohdalla kosteusjälkiä. Yläpohjan ilmatila kattoluukun alapuolella oli kuiva. Oikealla lähikuva kattoluukusta, jossa aluskatetta ei ole nostettu kattoluukun reunoille.

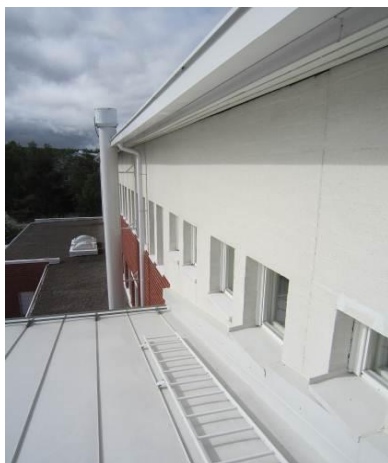
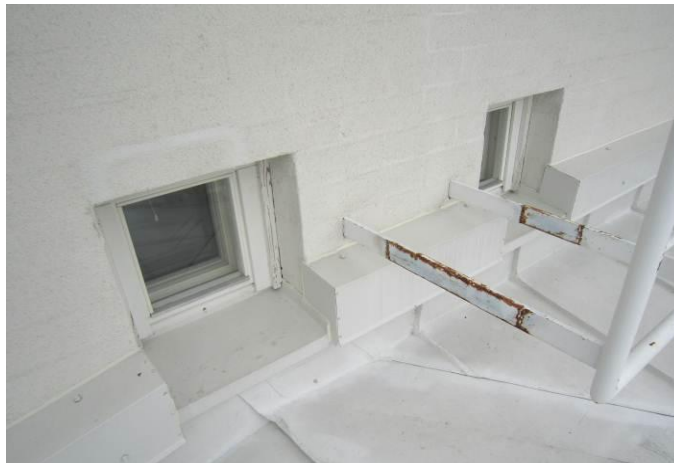
Räystäällä havaittiin julkisivussa paikoitellen veden valumajälkiä (kuva 30). Räystäät ulottuvat noin 500 mm ulkoseinälinjan ulkopuolelle.

*Kuvat 30 a ja b. Ohutrappauksessa on veden valumajälkiä räystäään alapuolella. Ikkuna/ulkoseinäarakenteen liitoskohdassa on rako. Ikkunoiden puuosien maali hilseilee.*

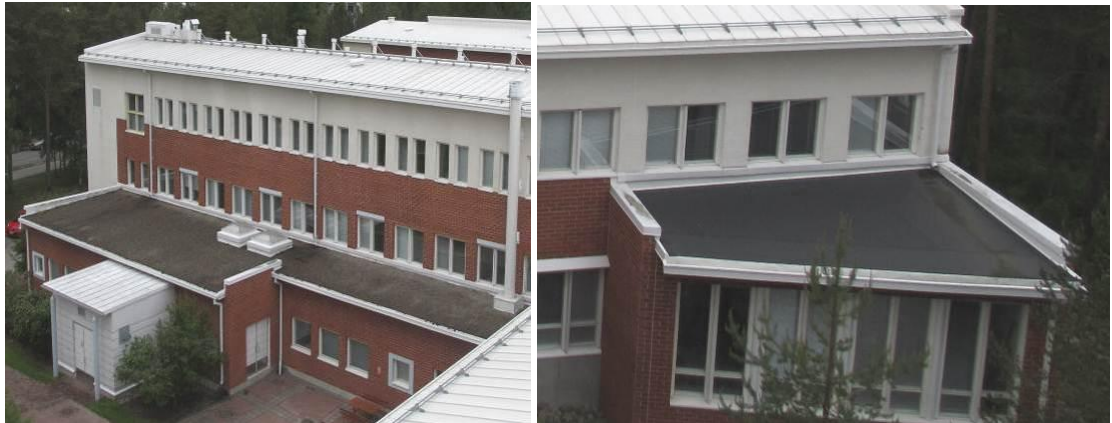
Bitumikermikattojen liitoskohdassa ulkoseinäarakenteeseen ikkunan pellitys ulottuu bitumikermiä ylösnoston päälle. Vesipelti on kiinnitetty nauloilla ikkunan karmirakenteeseen. Pellityksessä on rakoja.

*Kuvat 31 a ja b. D-osan bitumikermikattoja. Oikealla: pohjoispäädyssä peltikaton vedet ohjataan tilan D111 bitumikermikaton päälle. Syöksytorven kohdalla sadevesi roiskuu ulkoseinälle ja ikkunoihin. Loivalle bitumikermikatolle lammikoituu vettä.*

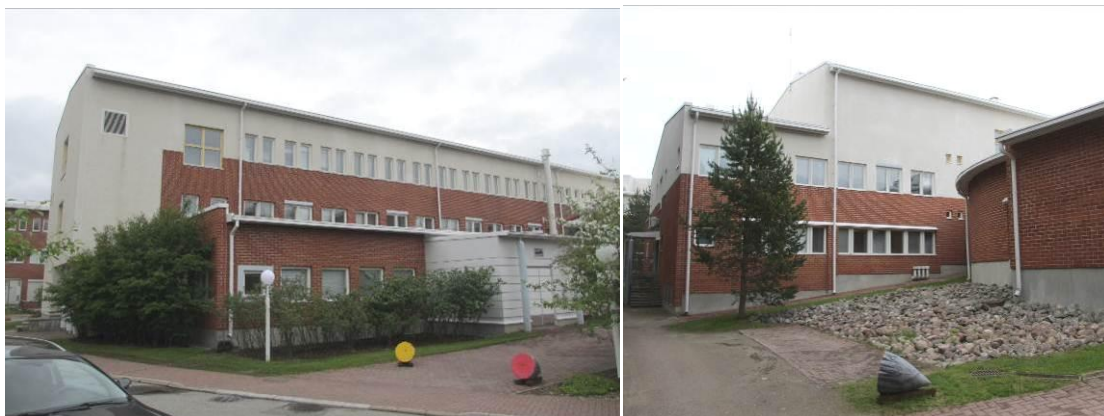
**Kuvat 32 a ja b.** Vasemmanpuoleisessa kuvassa on D-siiven kolmikerroksisen osan eteläpääty, jossa pihamaa on melko tasainen. Oikealla on kuva pohjoispäädystä, jossa maan pinta viettää pois päin rakennuksesta.

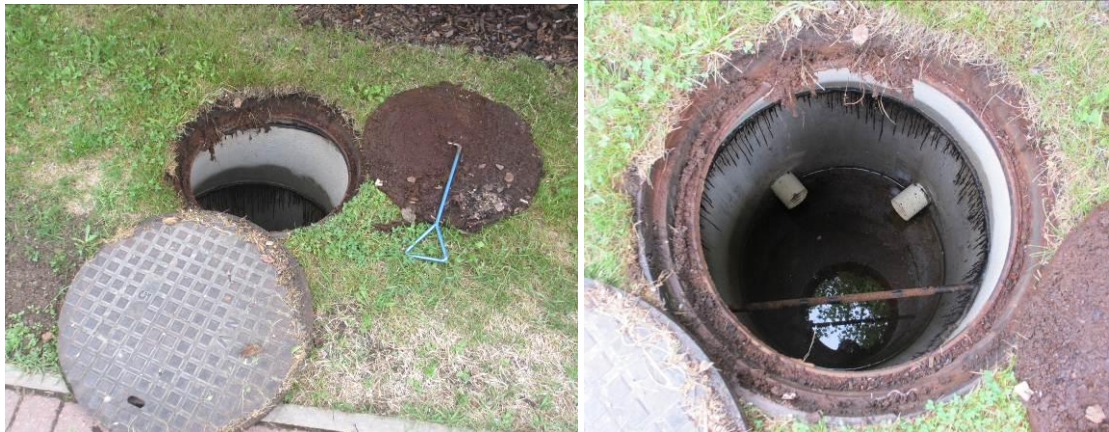
**Kuvat 33 a ja b.** Salaojaverkoston tarkastuskaivon pohjalla havaittiin vettä. Tarkastuskaivon kannesta vesipintaan on noin 1450 mm ja salaojaputkien yläpintaan noin 1250 mm.

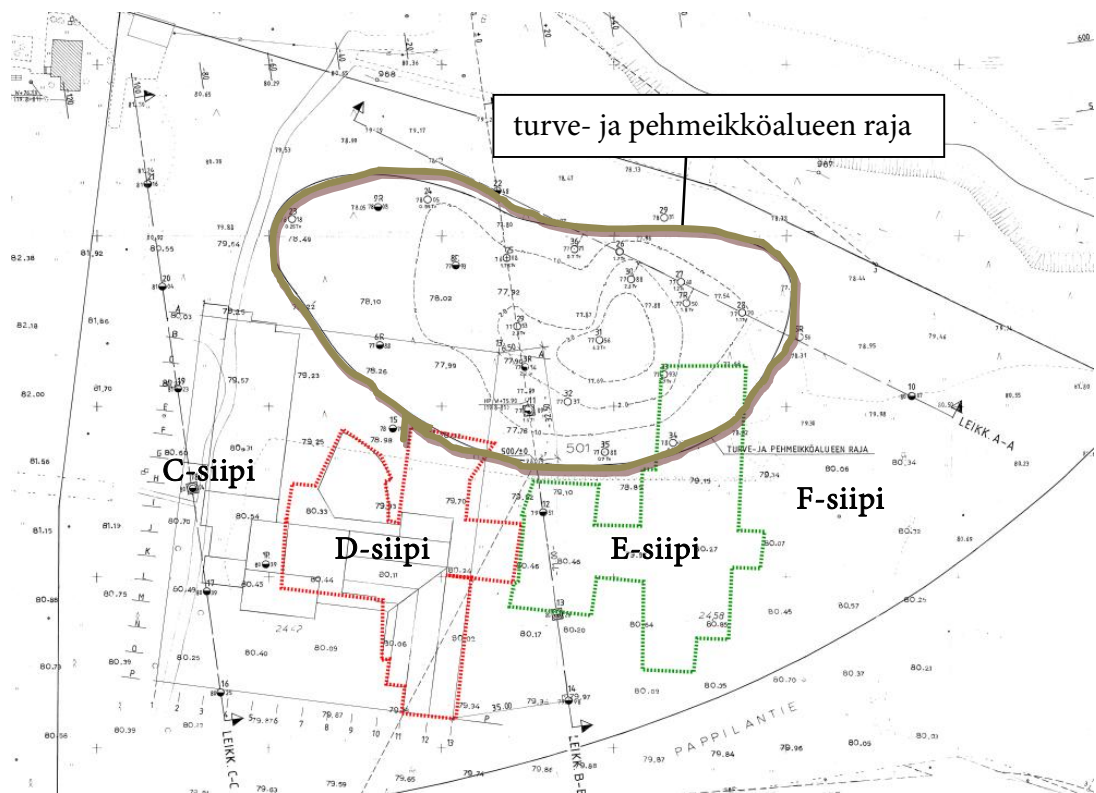
**Kuva 34.** Tontin takaosassa on pehmeikköalue. D- ja E-siivet on perustettu moreeni- ja silttipitoiselle maalle, tontin korkeimpaan kohtaan.
