# TUTKIMUSSELOSTUS

LAPIN YLIOPISTO, A-SIIPPI  
SISÄILMA- JA KOSTEUSTEKNINEN KUNTOTUTKIMUS  
18.12.2012

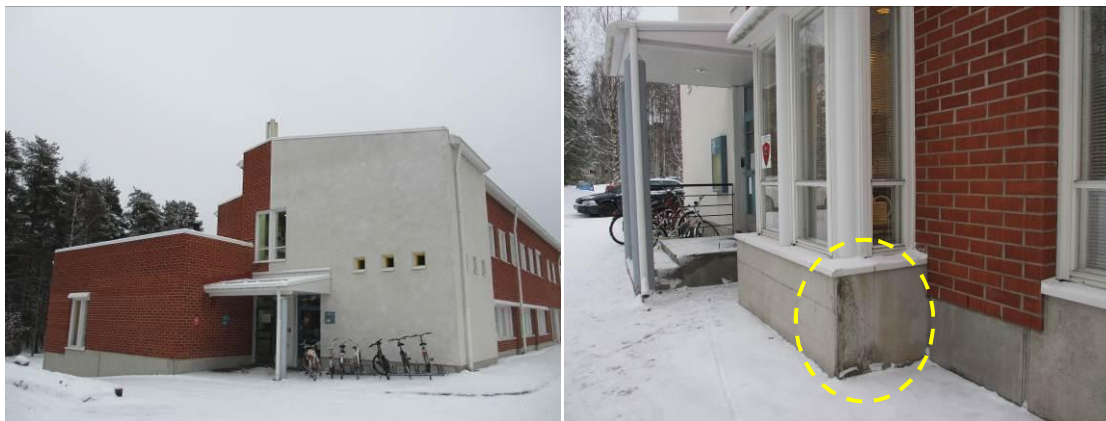
päällä oleva pellitys valuttaa sadevedet sokkelin pinnalle (kuva 2). Sisätiloissa tehdyssä rakenneavauksessa R1.10 havaittiin, että sokkelin lämmöneristeen ulkopinnassa on tummentumaa. Eristetilassa ei ole tuuletusrakoa. Sokkelin puurakenteet olivat aistinvaraisesti arvioiden kuivat ja hyväkuntoiset.

*Kuvat 2a ja b. Vasemmalla A-siiven pohjoispääty. Oikealla eteläpäädyn erkkeri, jossa havaittiin paikallinen sadevesien aiheuttama kosteusrasitus.*

Pihamaa havaittiin hyväkuntoiseksi eikä pihamaan kaltevuuksissa havaittu merkittäviä puutteita. Erkkerin sokkelin paikallinen kosteusrasitus suositellaan korjattavan muuttamalla vesipellitystä siten, että vedet eivät lammikoidu pellin päälle tai valu sokkelin pintaa pitkin. Suosittelemme uusimaan lämmöneristeet sekä liittämään höyrynsulun tiiviisti ympäröiviin rakenteisiin.

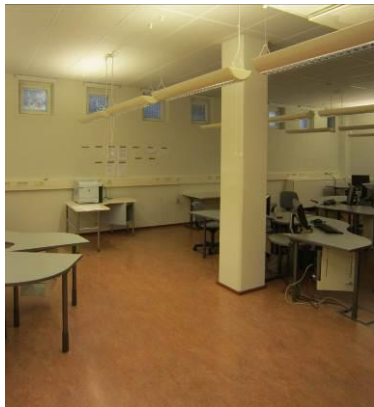
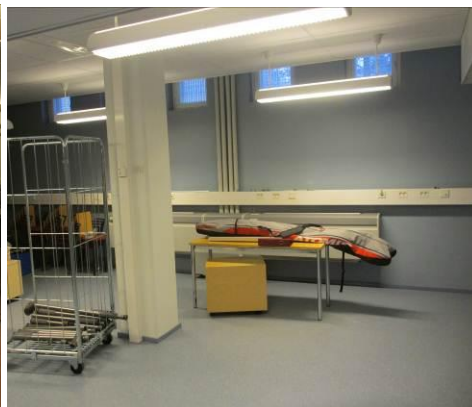
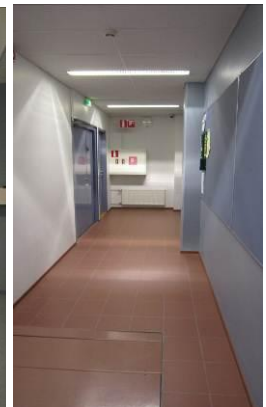
**Kuvat 3a, b ja c.** Vasemmalla uuden osan kellarikerroksen linoleumimatto ja keskellä muovimatto. Oikealla väestönsuojan viereinen käytävä rakennuksen pohjoispäädyssä.

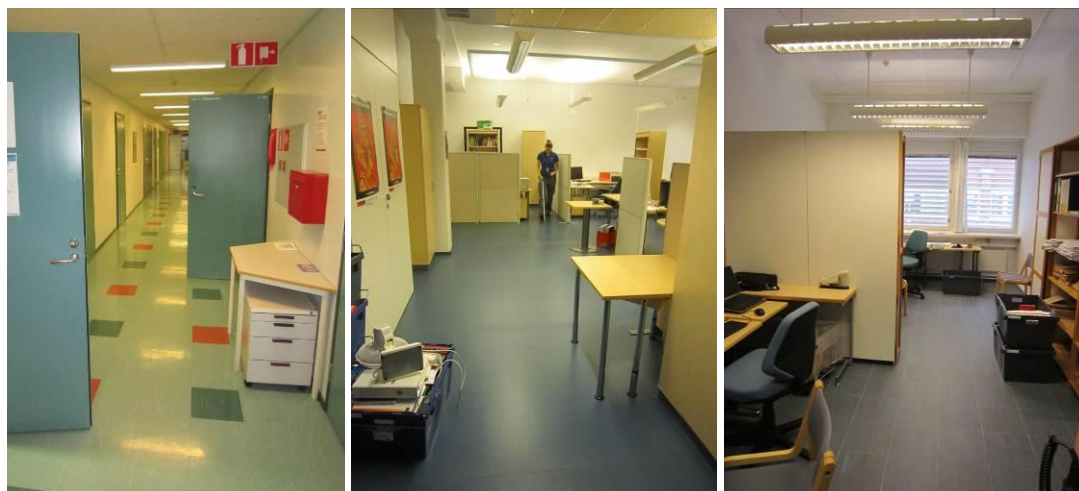
**Kuvat 4a, b ja c.** Vasemmalla vanhan osan alapohjan kvartsivinyylilaatoitus YTHS:n käytävällä. Keskellä huoneen A118 asennuslattian muovimatto. Oikealla huoneen A116 keraaminen laatoitus.

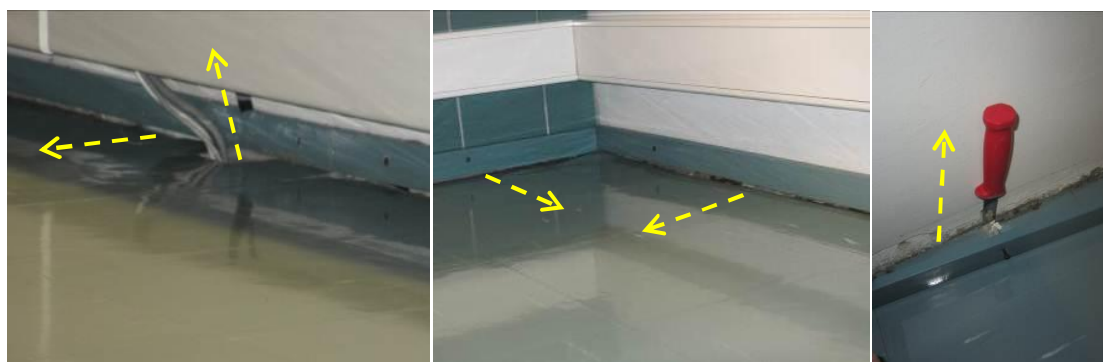
Merkkiainekokeessa havaittiin paikoitellen ilmavuotoa huonetilaan päin alapohjan ja ulkoseinän liitoskohdassa pilarien kohdalla mm. tilassa A104. Luentosaleissa A140 ja A141 lattianrajassa havaittiin n. 5 mm rako, josta ilmavirtauksen suunnan havaittiin merkkisavulla olevan huonetilaan päin. Alapohjassa on kummassakin tilassa tiivistämätön läpivienti (kuva 5). A-siiven vanhan osan lattianrajan epätiivelyskohdat on havaittu jo vuonna 2006 tehdyssä kuntotutkimuksessa. Koirat merkitsivät myös lattianrajat ja lattiat epätiivelyskohdissa.

*Kuvat 5a, b ja c. Luentosaleissa A140 ja A141 havaittiin alapohjan ja ulkoseinän liitoskohdassa rako lattianrajassa. Alapohjajalassa on tiivistämättömiä läpivientikohtia.*

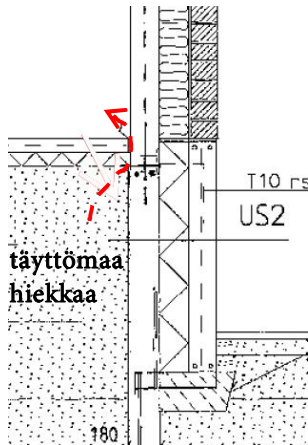
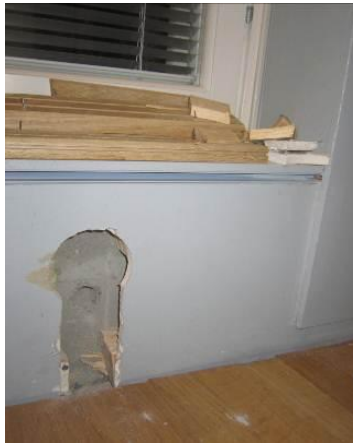
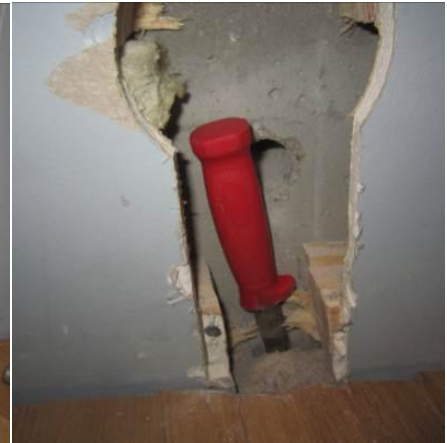
Tiivistämättömiä alapohjan läpivientejä havaittiin myös uuden osan Eliel-luentosalissa. Eliel-salissa havaittiin rakenneavauksessa rako alapohjan ja ulkoseinän sisäkuoren (betoni) liitoskohdassa. Rakenneavaus R1.6 on esitetty kuvassa 6. Luentosalin lattianpäällysteenä on betonialustaan liimattu hyväkuntoinen parketti. Luentosalin alapohjarakenteeseen tehdyistä rakenneavauksista havaittiin, että täyttömaakerros on aistinvaraisesti kuivalta vaikuttavaa hiekkaa. Koira merkitsi Eliel-salissa lattianrajat sekä lattiapinnat aivan lattianrajan vieressä. Lisäksi koirat merkitsivät lattiamerkinnällä puhujan korokkeen lähellä olevat puiset sähköasennuskaapit ja niiden sisälle lattiakouruun asennetut sähkökaapelit.

*Kuvat 6a, b ja c. Elin- salin alapohjan ja ulkoseinän liitoskohtaan tehdyssä rakenneavauksessa havaittiin, että alapohjalaatan ja ulkoseinän liitoskohdassa on tiivistämätön rako. Vasemmalla on rakenteen leikkauskuvaan merkitty ilmavuotoreitti. Mineraalivillasta otetussa materiaalinäytteessä ei ollut mikrobikasvua.*

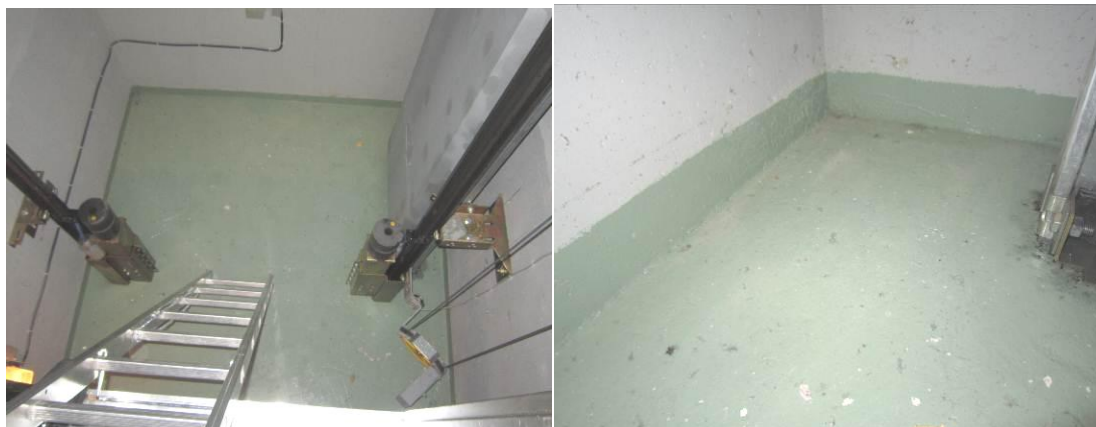
**Kuvat 7 a ja b.** Hissikuilun pohja oli siisti ja kuiva. Pohjan pinnoite on paikoitellen irronnut, mutta muuten hyväkuntoinen.

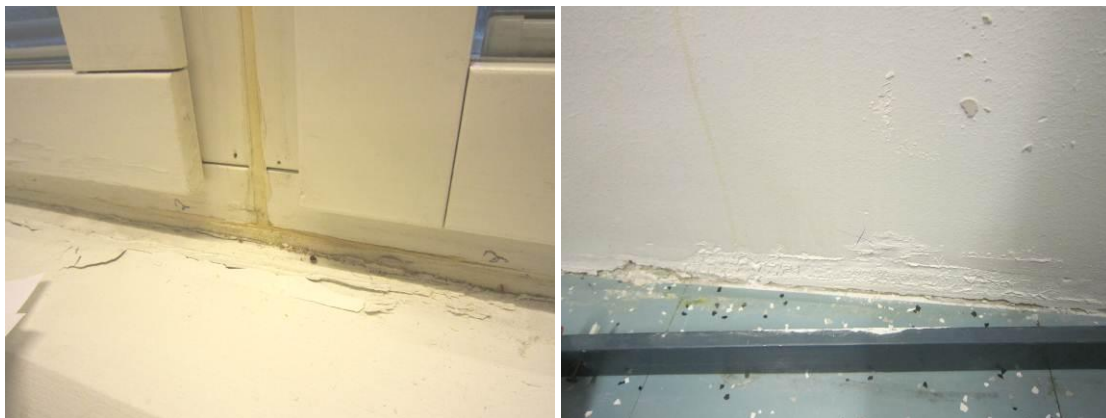
Tutkimuksissa havaittiin valumajälkiä myös ulkoseinän sisäpinnalla päällekkäisissä tiloissa A101 ja A201. Tilassa A201 havaittiin vähäistä maalipinnan kupruilua seinässä ja jalkalistan takana, tilan A101 katto- ja seinäpinnassa on valumajälkiä. Havaintojen mukaan vesi ei ole päässyt lattianpäällysteen alle. Rakenneavauksessa R2.1 havaittiin kosteusjälkiä ikkunarakenteiden maalipinnoissa sekä saumauksissa (kuva 8). Ikkunan karmin mineraalivillasta otetussa materiaalinäytteessä 4 oli normaalista poikkeavaa mikrobikasvua. Vesikaton epätiivis pellitys aiheuttaa vesivuodon (tarkemmat havainnot luvussa vesikatot, s.27).

**Kuvat 8 a ja b.** Tilassa A201 ikkunan ja betonisisäkuoren maalipinnat kupruilevat. Jalkalistan takana kupruilee myös maali. Ikkunoiden liitoskohta ja ikkuna-betonisisäkuoriliitoskohta on tiivistetty hyvin elastisella saumamassalla.

Ikkunarakenteissa ja niitä ympäröivissä levyrakenteisissa ulkoseinissä on vanhojen vesikattovuotojen aiheuttamia vaurioita mm. tiloissa A119, A222, A213, A201 ja A101. Suosittelimme avaamaan levyrakenteiset ulkoseinät ainakin näissä tiloissa, uusimaan kosteusvaurioituneet materiaalit ja asentamaan mahdollisesti puuttuvat höyrynsulut. Suosittelimme uusimaan kupruilevat maalipinnat paikkakorjauksina.

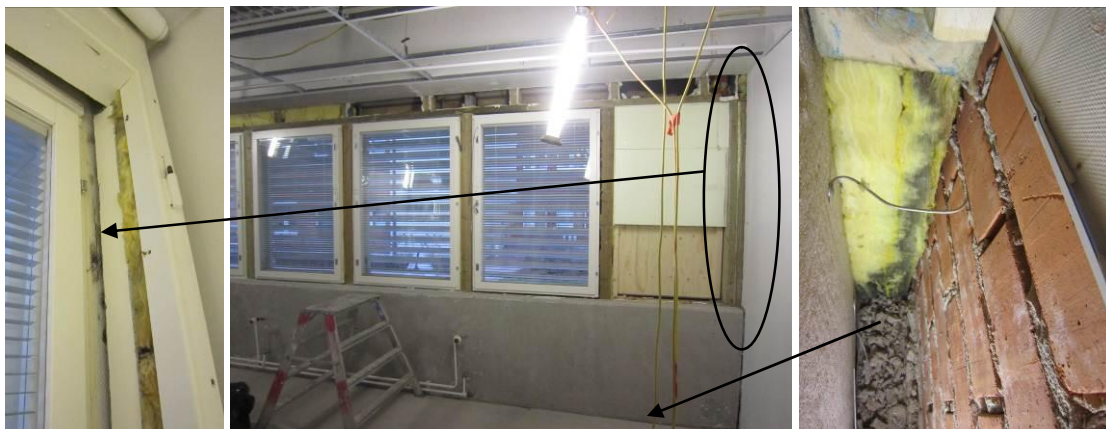
Vanhojen vesikattovuotojen aiheuttamia kosteusvaurioita on korjattu mm. tiloissa A222 ja A119. Ulkoseinä- ja väliseinäarakenteisiin tehdyillä rakenneavauksilla pyrittiin selvittämään vanhojen vuotokohtien nykyinen kunto. Tilassa A119 havaittiin rakenneavauksessa R1.16 ulkoseinäarakenteen sisäpinnassa mikrobikasvua. Tilassa aloitettiin em. korjaustyöt. Korjaustöiden yhteydessä havaittiin, että ulkoseinän lämmöneristeet (mineraalivillalevyt) olivat tummuneet. Lämmöneristeen ja tiilikuorimuurin välissä ei ole tuuletusrakoa. Tiilikuorimuurin laastipurseet tukkivat ulkoseinäarakenteen tuuletusvälin seinän alaosassa (kuva 9). Tilan A119 käyttäjä kertoi oireilevansa tilassa.

**Kuvat 9a, b ja c.** Huoneen A119 seinäpinnassa havaittiin mikrobikasvua (rakenneavaus R1.16, kuva vasemmalla). Keskellä: korjaustyöt käynnissä, pintarakenteet on purettu pois. Oikealla kuva eristetilasta, jossa ei ole tuuletusrakoa eristeen ja tiilikuorimuurin välissä. Laastipurseet ovat kasautuneet seinän alaosaan, osa näkyvistä laastipurseista on irrotettu tiilikuorimuurin pinnasta.

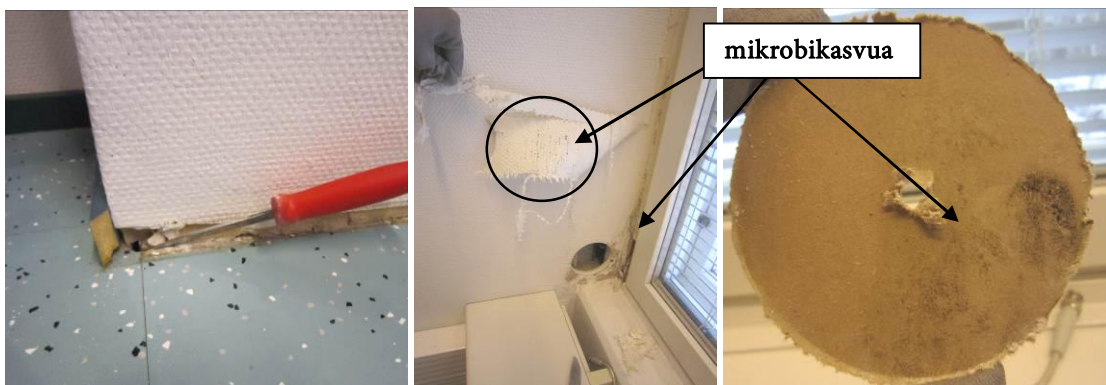
Myös tilaan A213 tehdyssä rakenneavauksessa R2.3 havaittiin kotelorakenteen pintarakenteissa sekä sisäpuolella mikrobikasvua (kuva 10). Seinäpinnalla havaittiin ikkunan alla valumajälkiä. Kotelorakenteen viereiseen väliseinään tehdyssä rakenneavauksessa R2.15 rakenteet havaittiin kuiviksi. Jalkalistan taakse oli kertynyt likaa. Mineraalivillasta otetussa materiaalinäytteessä 5 ei ollut mikrobikasvua. Koirat merkitsivät tilan A213 kosteusvaurioituneet rakenteet, mutta eivät merkinneet tilan A119 kosteusvaurioitunutta ulkoseinää.

**Kuvat 10a, b ja c.** Huoneen A213 kotelorakenteeseen tehdyssä rakenneavauksessa R2.3 havaittiin lasikuitutapetissa sekä kipsilevyssä silmin havaittavaa mikrobikasvua. Kotelorakenteen ja lattian liitoskohdassa havaittiin rako ja jalkalistan takana havaittiin likaa ja valumajälkiä.

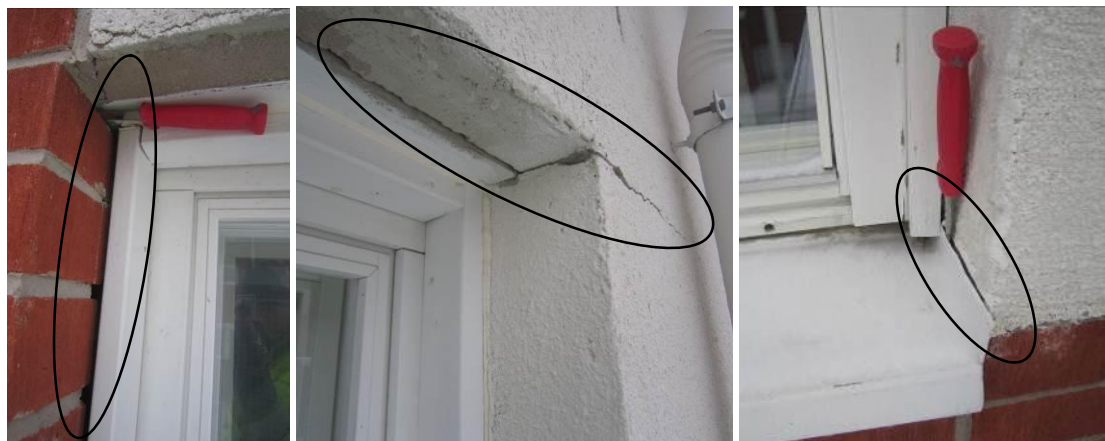
Ikkunoiden ja julkisivun liitoskohdassa havaittiin tiiveyspuutteita mm. ikkunoiden vesipellityksissä (kuva 11). Molemmissa osissa ikkunan ja julkisivun välissä on paikoitellen isoja rakoja. Vesipellit ovat tasaiset ja paikoitellen vesi lammikoituu vesipeltien päälle. Sadevedet ovat päässeet huonetiloihin ikkunan ja julkisivun liitoskohdassa A-siiven vanhassa osassa mm. tiloissa A213 ja A119. Julkisivussa on kuitenkin vastaavia epätiiveyskohtia molemmissa osissa.

**Kuvat 11a, b ja c.** Ikkunan ja julkisivun liitoskohdissa havaittuja epätiiveyskohtia A-siiven uudessa osassa. Vastaavia havaintoja tehtiin myös vanhassa osassa.

Suosittelimme kaikkien ikkunoiden kattavaa huoltokorjausta. Ikkunoiden huoltokorjaus tulee tehdä paikan päällä siten, että kaikkien ikkunoiden listoitukset irrotetaan sisä- ja ulkopuolella. Rakenteet tarkastetaan ja kosteusvaurioituneet

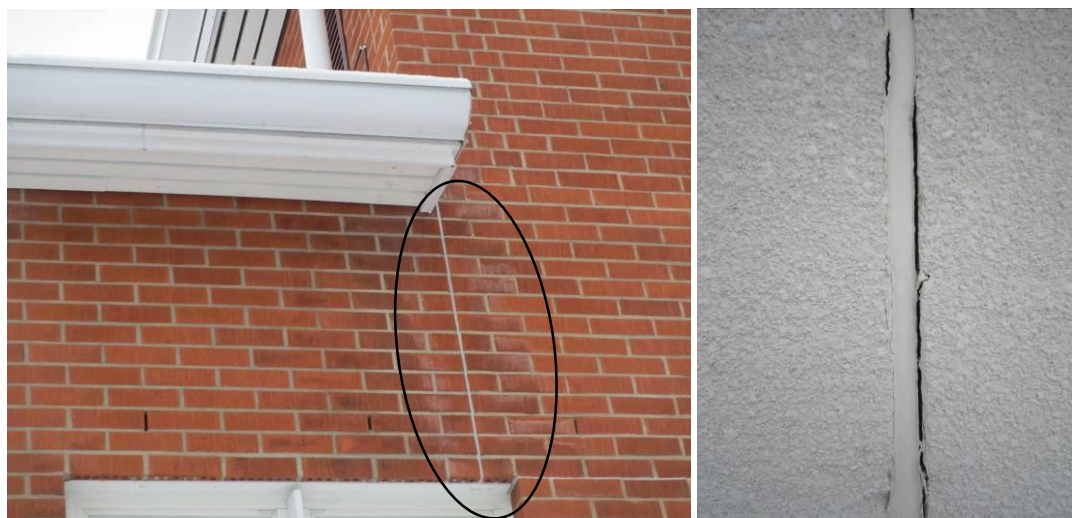
A-siiven vanhassa osassa havaittiin lähes kaikissa julkisivun saumoissa epätiiviyyttä. Saumamassat ovat menettäneet elastisuutta (kuva 12). Myös uuden osan saumoissa havaittiin paikoitellen vastaavia puutteita. Julkisivussa havaittiin valumajälkiä kattolappeiden nurkissa, joissa vedet ohjautuvat julkisivupinnalle (kuva 13). Koirat ovat merkinneet ulkoseinärakenteet lähes kaikissa julkisivun saumakohdissa ja valumajälkien kohdalla.

**Kuvat 12a ja b.** Vasemmalla huoneen A213 kohdalla vesikaton vedet valuvat julkisivulle ja rakenteiden sisälle mm. saumakohdasta. Oikealla lähikuva A-siiven vanhan osan julkisivun saumasta huoneen A244 ja A245 välissä.

Suosittelimme korjaamaan paikalliset ulkopinnan rappausvauriot ja uusimaan ikääntyneet saumat. Suosittelimme tarkastamaan, että tiilikuorimuurin eristetilan tuulettamiseksi tarkoitetut avoimet muurauksen pystysaumamat ovat avoimia eristetilaan asti.

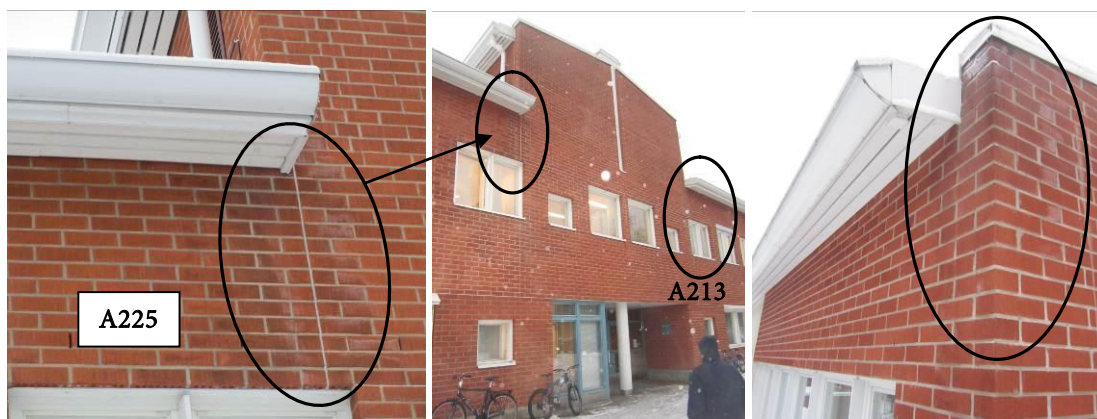
**Kuvat 13a, b ja c.** A-siiven vanhassa ja uudessa osassa havaittiin lähes kaikkien kattolappeiden nurkkakohdissa veden valumajälkiä. Katoilla oleva vesi ohjautuu osittain vesikourujen ohi.

Julkisivussa havaittiin useita kohtia, joissa vesikaton vedet ohjautuvat julkisivuun ja ulkoseinärakenteen sisälle. Ulkoseinärakenteeseen kohdistuu paikoitellen suurempi kosteusrasitus ja vuotovettä voi päästä ulkoseinärakenteen sisälle ja paikoitellen huonetiloihin asti. Tiiliseinän ja ikkunankarmin sekä vesipellin ja ikkunankarmin paikoitellen epätiivit liitoskohdat päästävät sadevesiä rakenteiden sisälle. Havaitut mikrobivaurioituneet rakenteet ovat todennäköisesti aiheutuneet vanhan vesikaton vuodoista, kun kaikkia silloin paikallisesti kastuneita rakenteita ei ole uusittu.

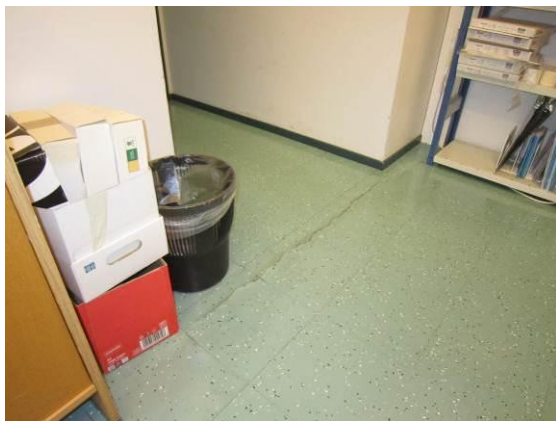
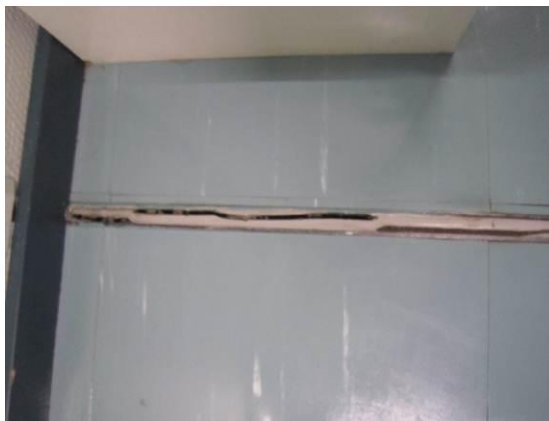
Liikuntasaumojen kohdalla havaittiin rakoja tai halkeamia, mikä näkyy kupruna lattianpäällysteessä, mikäli lattianpäällyste on asennettu liikuntasauman päälle. Huoneen A222 välipohjassa on isompi, rakenteen läpi ulottuva halkeama (kuva 14). Välipohjan ja ulkoseinän liitoskohdassa havaittiin ilmavuotoa huonetilaan päin. Koirat merkitsivät joitakin välipohjien liikuntasaumojia.

**Kuva 14a ja b.** Välipohjassa on rakenteen läpi ulottuva halkeama huoneessa A222. Samassa kohdassa käytävällä liikuntasauman elastinen saumamassa on irronnut saumasta.

Huoneen A222 lattian halkeamaan suositellaan halkeamakohdan täyttöä, tasoitusta ja lattianpäällysteen uusimista.

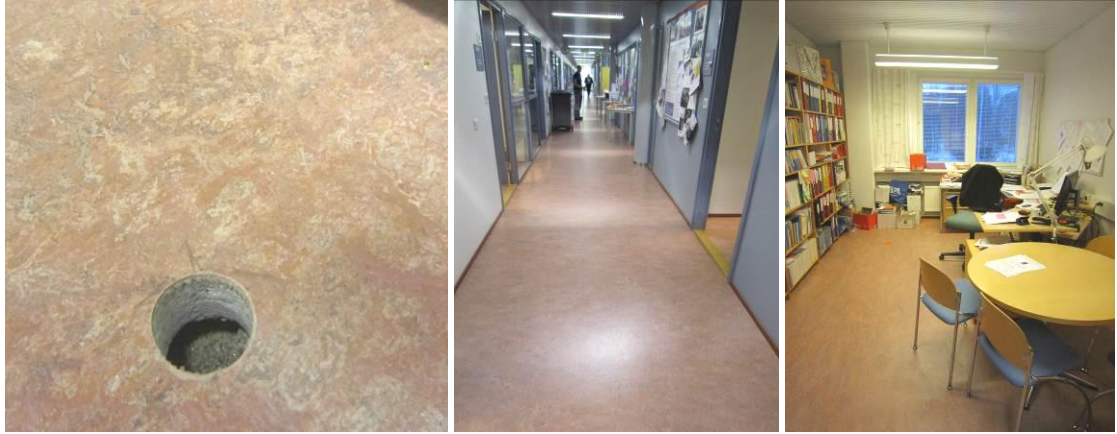
**Kuvat 15a, b ja c.** Vasemmalla kuva väestönsuojan täyttökerrokseen poratusta reiästä huoneessa A187. Välipohjien linoleumilattianpäällysteet olivat kaikissa uuden osan tiloissa hyväkuntoisia.

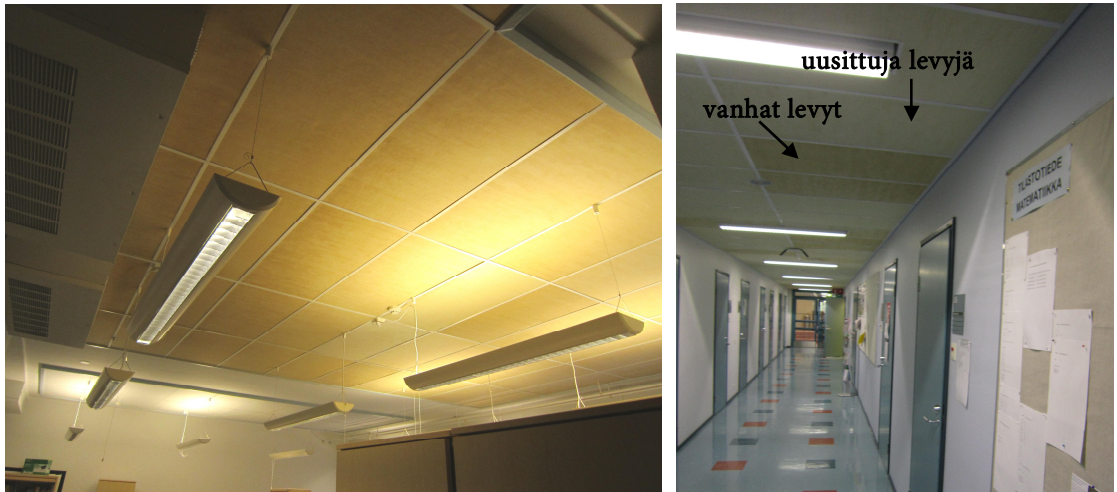
Vanhan osan mineraalivillaiset alakattolevyt ovat ikääntymisen myötä kellastuneet (kuva 16) ja niistä aistittiin tunkkaista hajua. Käyttäjät ovat uusineet alakattolevyjä ja valaisimia hajujen vuoksi ja olivat havainneet tiloissa olleen tunkkaisen hajun poistumisen levyjen uusimisen myötä. Koirat merkitsivät sekä uudessa että vanhassa osassa lähes kaikki tilat ylämerkinnällä.

**Kuvat 16 a ja b.** Alakattojen kellertyneitä ja ikääntyneitä tekstiilipintaisia mineraalivillalevyjä on vaihdettu käytävillä ja huonetiloissa.

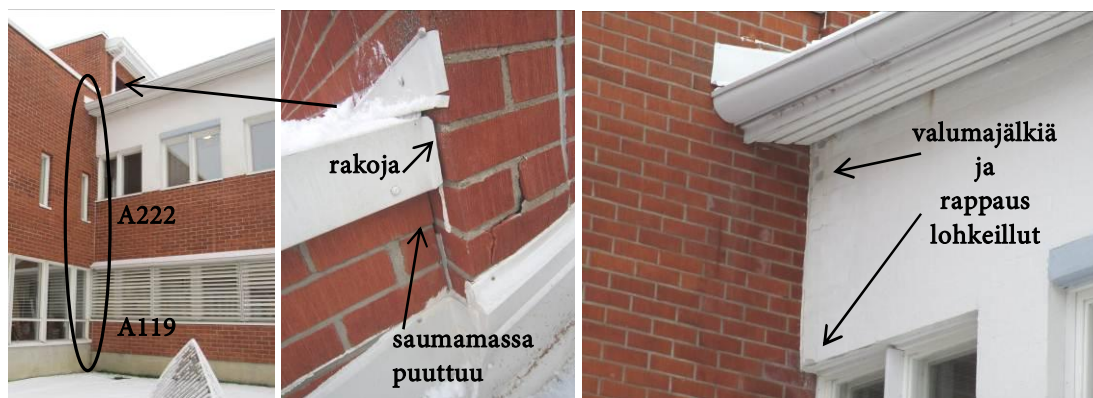
**Kuvat 17a, b ja c.** Tilojen A222 ja A119 yläpuolella julkisivusta puuttuu saumamassa ja vesikaton pellityksessä on rakoja. Oikealla lähikuva julkisivusta irronneesta ohutrappauksesta tilan A222 kohdalla.

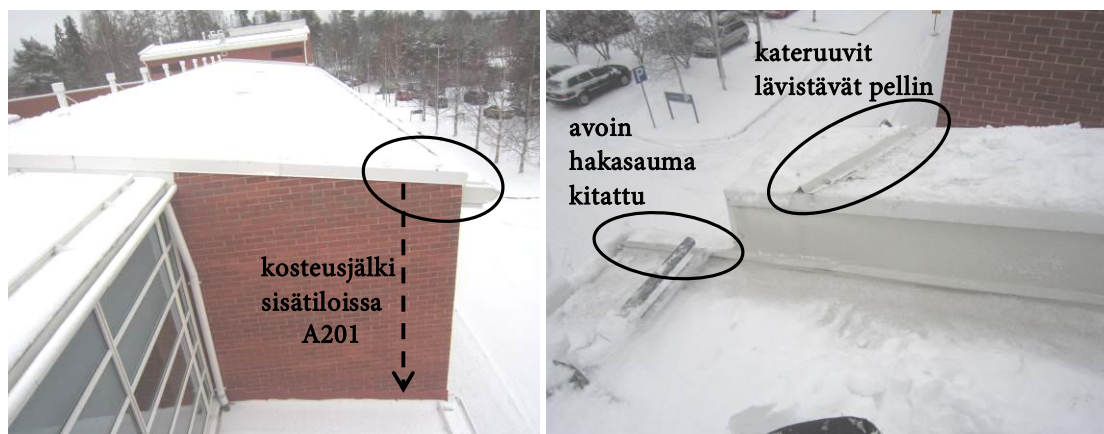
**Kuvat 18a ja b.** Huoneissa A201 ja A101 havaitut kosteusjäljet aiheuttaa vesikaton pellityksessä havaitut puutteet. Oikealla lähikuvassa harjan pellitys, jossa vedenohjain on kiinnitetty pellin lävistävillä kateruuveilla. Räystäällä avointa hakasaumaa on tiivistetty kittamalla.

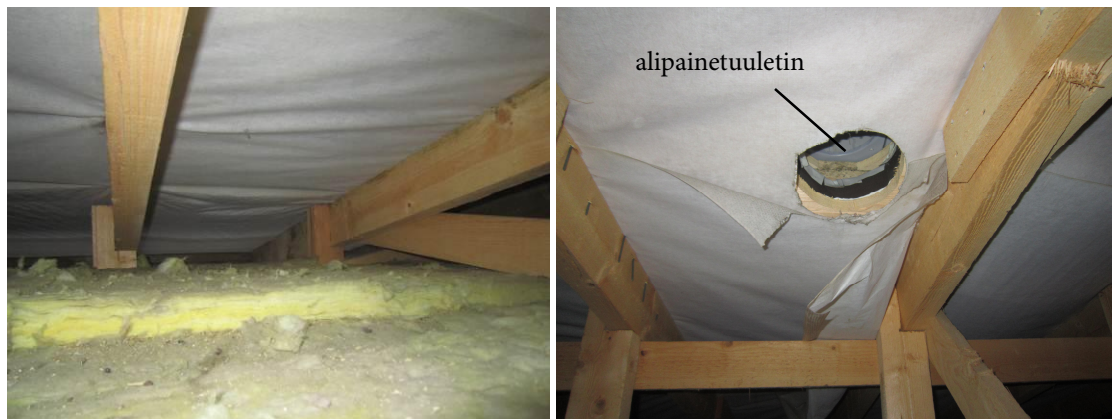
**Kuvat 19a ja b.** Aluskate ulottuu räystäällä ulkoseinän ulkopuolelle asti. Aluskatetta ei ole liitetty tiiviisti läpivienteihin. Oikealla tiivistämätön alipainetuuletin. Valokuvat ovat vanhan osan vesikatolta.

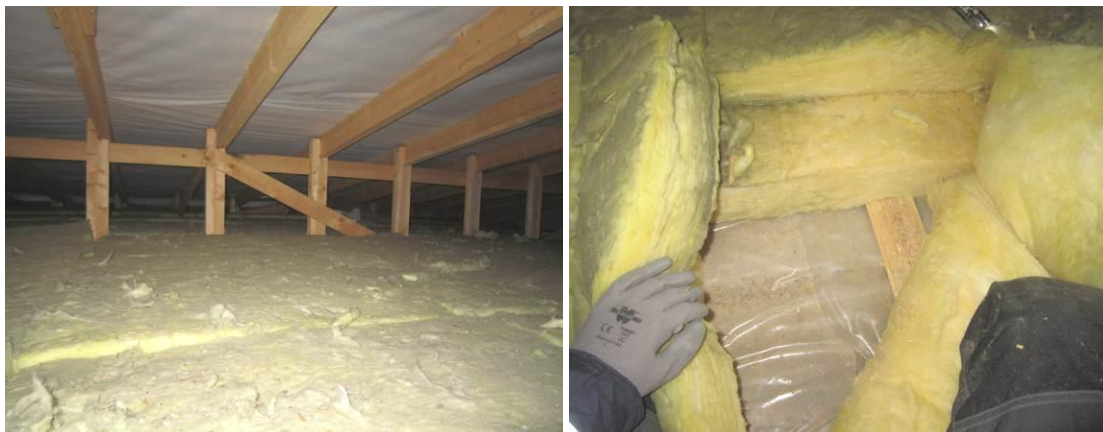
**Kuvat 20a ja b.** A-siiven vanhan osan yläpohja oli siisti ja kuiva. Limitettyjen mineraalivillalevyjen alla on höyrynsulkumuovikalvo.

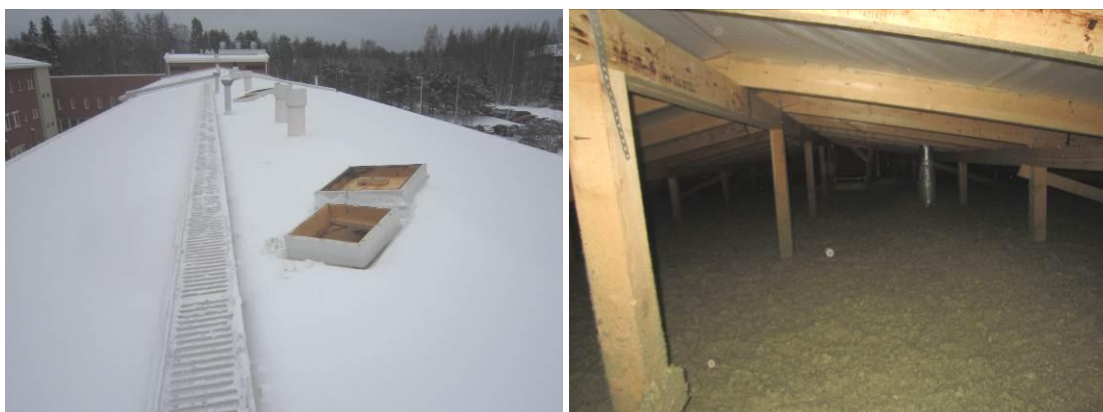
**Kuvat 21a ja b.** A-siiven uuden osan vesikatto ja yläpohja. Yläpohja oli siisti ja kuiva. Puhallusvillakerroksen, n.400 mm alla on höyrynsulkumuovikalvo.

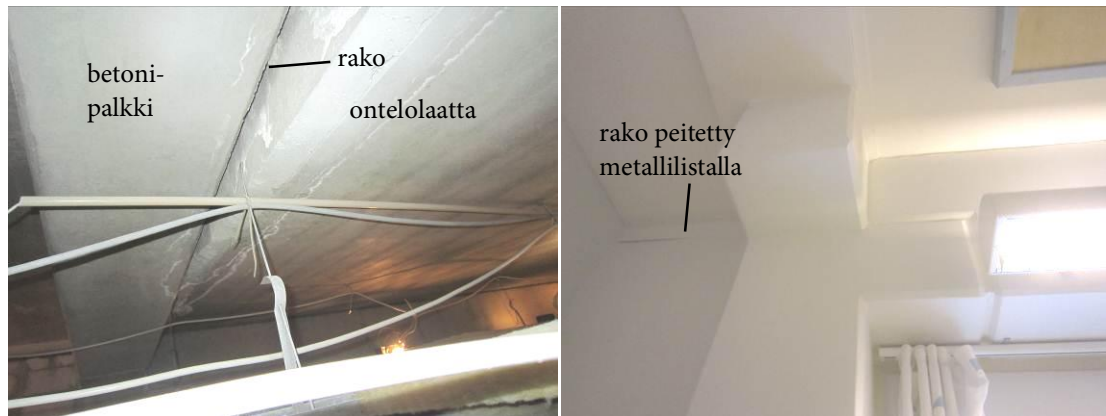
**Kuvat 22a ja b.** Vasemmalla: A-siiven vanhan osan aulassa yläpohjan betonipalkin ja ontelolaatan liitoskohdassa on rako. Raon kautta on joskus valunut vettä, tarkasteluhetkellä rakenteet olivat kuivat. Oikealla tila A242, jossa metallilistalla on peitetty rakenteiden välissä olevia rakoja.

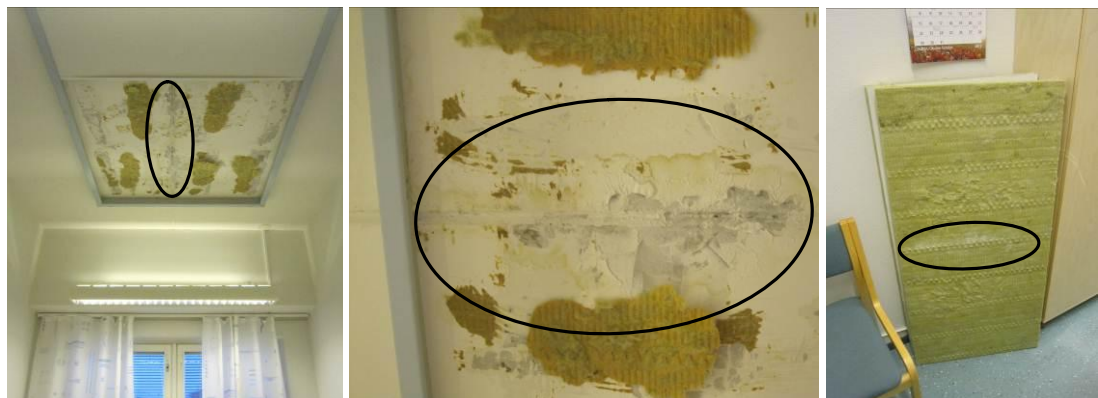
**Kuvat 23a, b ja c.** Tilan A234 vuotojäljen kohdalta mineraalivillasta otetussa materiaalinäytteessä ei ollut mikrobikasvua.

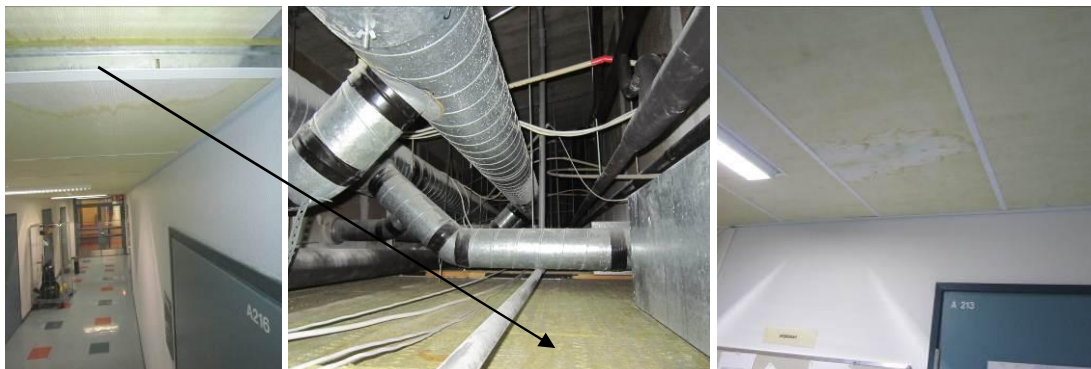
*Kuvat 24a, b ja c. Vanhan osan käytävien alakattolevyissä on vanhoja vuotojälkiä. Tarkasteluhetkellä rakenteet olivat kuivat.*

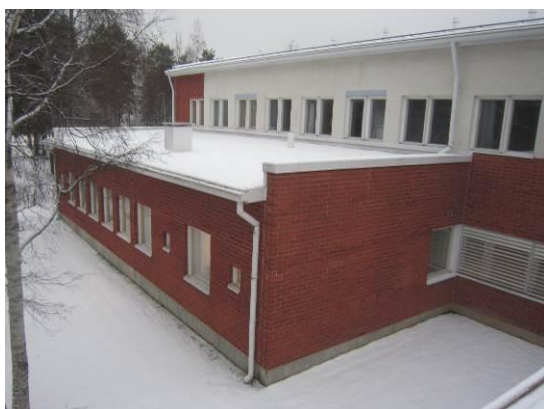
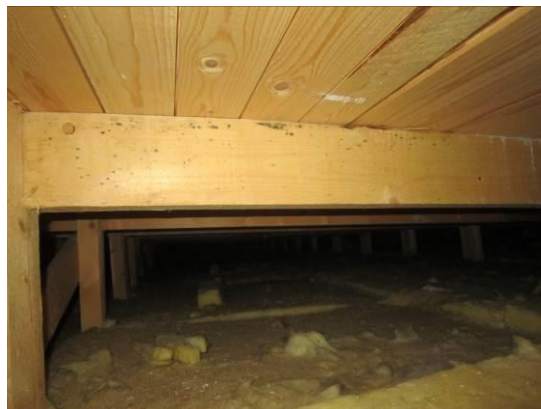
*Kuvat 25a ja b. Vanhan osan bitumikermikaton rakenteet olivat kuivat ja siistit huoneen A242 kohdalle tehdyssä rakenneavauskohdassa. Lämmöneristeenä on mineraalivillalevyjä.*

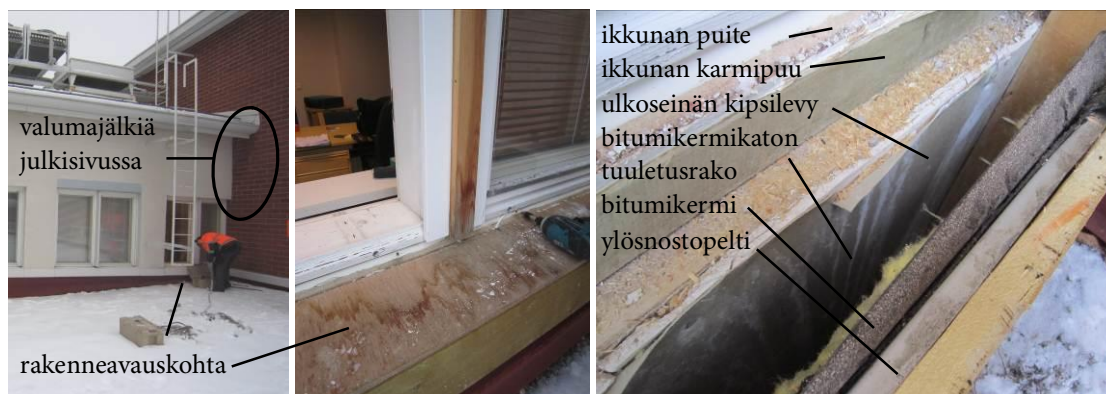
**Kuvat 26a, b ja c.** Työhuoneen A242 kohdalla ylemmän peltikaton räystääs ohjaa veden julkisivulle. Bitumikermikaton ja ulkoseinän liitoskohtaan tehdyssä rakenneavauksessa havaittiin kosteusjälkiä vesipellin alla ja kipsilevyn pinnassa. Rakenteet olivat tarkasteluhetkellä kuivat.

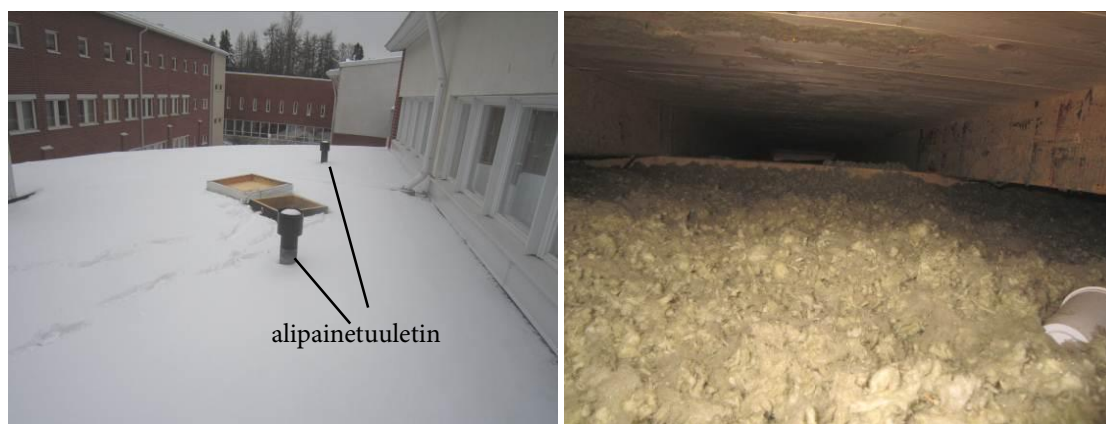
**Kuvat 27a ja b.** Uuden osan bitumikermikaton rakenteet olivat kuivat ja siistit kattoluukkujen kohdalla. Lämmöneristeenä on puhallusvillaa.

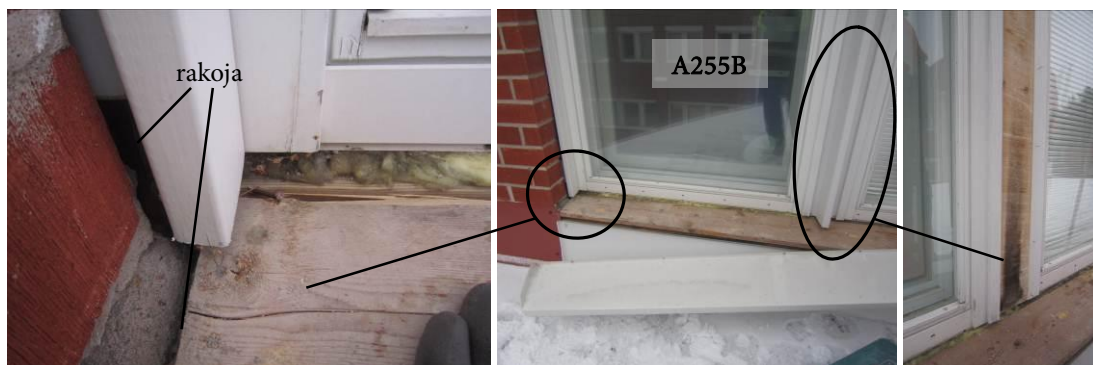
*Kuvat 28a, b ja c. A-siiven uuden osan bitumikermikaton liittymä ulkoseinä- ja ikkunarakenteeseen tehtiin rakenneavaus arkistotilan A255B kohdalle. Pellin ylösnoston ja ulkoseinärakenteen välissä on rako. Kosteusrasitusta havaittiin ikkunoiden liitoskohdan vanerilevyssä.*

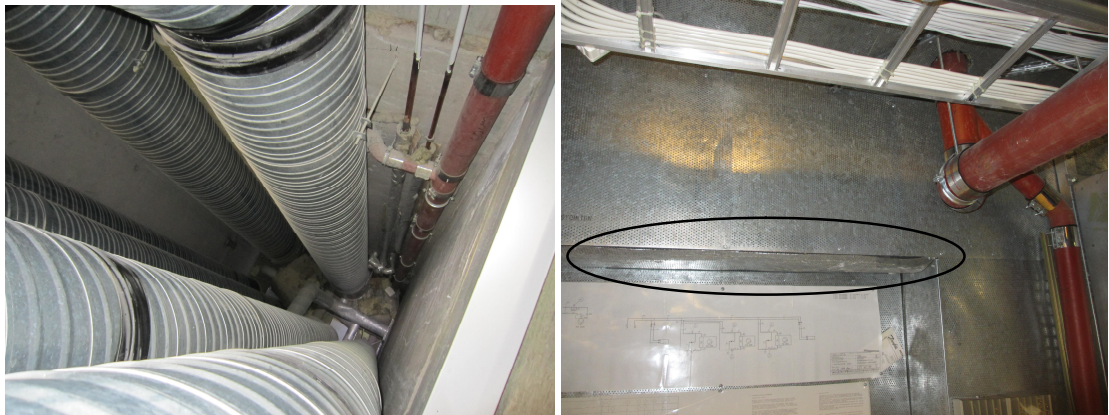
*Kuvat 29a ja b. Vasemmalla: Vanhan osan iv-kuilun pohjalla on rakennusjätettä. Oikealla: läpiviennin kohdalla on joskus tapahtunut vuotoja. Merkityllä alueella havaittiin vanhoja vuotojälkiä.*

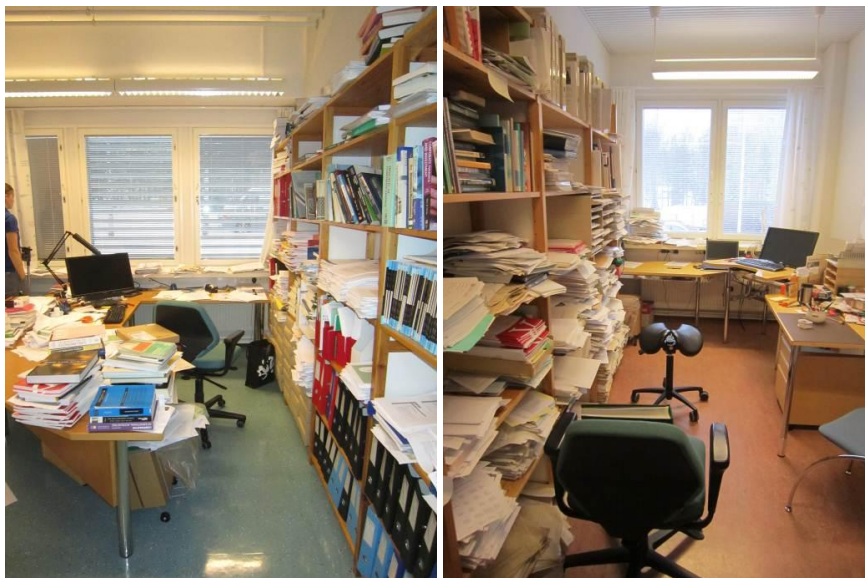
*Kuvat 29a ja b. Huoneissa, joissa on paljon irtopaperia ja avoimia hyllyjä, on tunkkaisempi ilma ja paperin haju.*
