# TUTKIMUSSELOSTUS

## LAPIN YLIOPISTO, C-SIIPI (NRO. 303941) SISÄILMA- JA KOSTEUSTEKNINEN KUNTOTUTKIMUS

1.11.2013

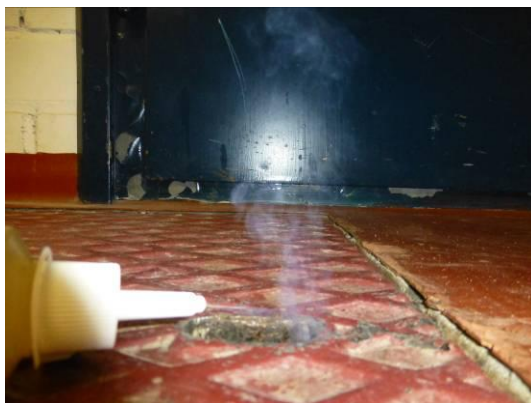
**Kuva 1.** Kellarin lattiassa (KC008) olevasta öljysäiliötilan luukusta on ilmavirtaus sisään

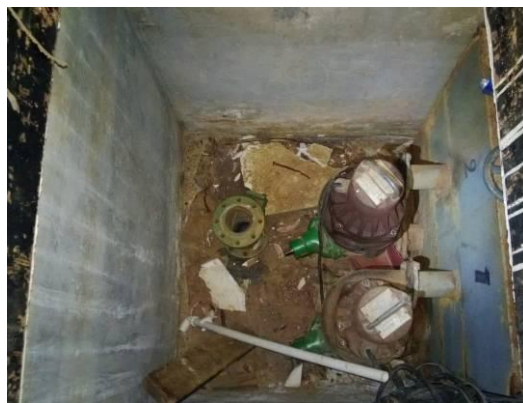
**Kuva 2.** Öljysäiliötilan lattian on maapohjalla ja siellä on rakennusjätettä.

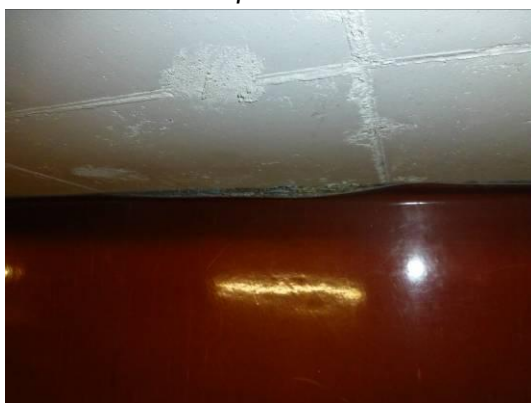
Käytävän KC008 pohjoisreunalla muovimatto on irti alustastaan (kuva 3). Pintakosteudenilmaisimella lattiasta ja seinän alaosaan havaittiin kohonneita kosteuslukemia. Lisäksi huoneen KC013 nurkassa on alue missä havaittiin kohonneita pintakosteuden lukemia. Tässä kohdassa lattian muovimatto oli erilainen kuin muualla huoneessa.

**Kuva 3.** Muovimatto on irronnut alustastaan kellarin ulkoseinälinjalta (KC008)

Tehdyn kosteuskartoituksen ja kosteusmittausten perusteella C-siiven kellarin alapohjarakenteet havaittiin pääosin kuivaksi. Kellarin käytävän ulkoseinälinjalla alapohjan ja seinärakenteen liitokseen kohdistuva kosteusrasitus on vaurioittanut pintamateriaaleja.

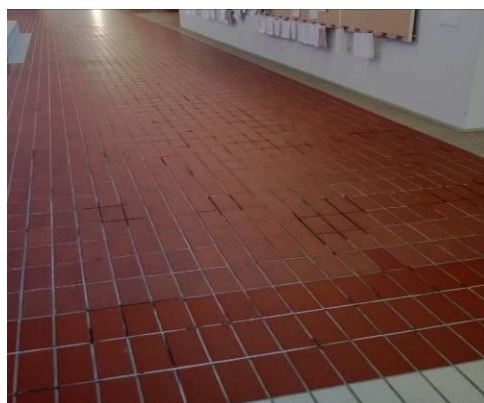
**Kuva 4.** Aulan (C125) tiililaattalattian saumoihin jää runsaasti pesuvettä lattiapesun yhteydessä

Lattiapesun yhteydessä suosittelemme kiinnittämään pesuvesien hallintaan huomiota. Liiallinen pesuvesi imeytyy kvartsivinyylilaatoituksen saumoista betonilaattaan vaurioittaen lattiatasoitetta sekä laattojen kiinnitykseen käytettyä liimaa.

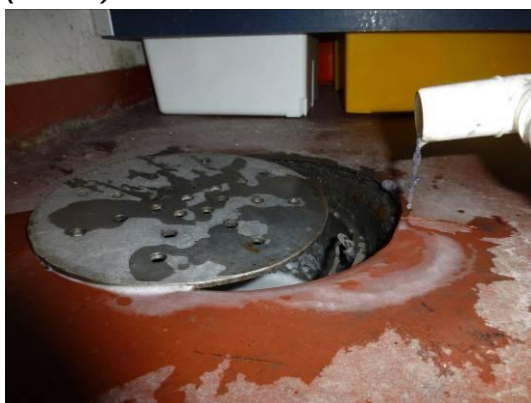
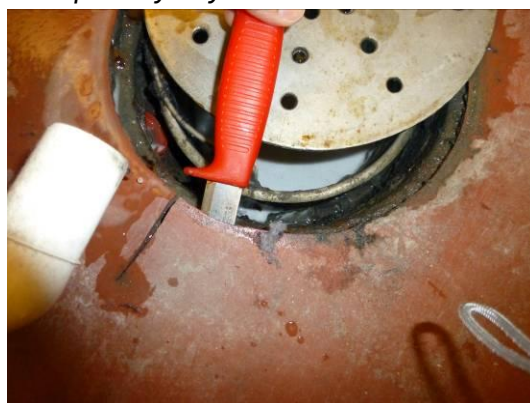
**Kuvat 5 ja 6.** Siivoajien huoltotilan (C128-132) lattiakaivon liitos on epätiivis.

Siivoajien huoltotilan lattiapinnoitteissa havaittiin vedeneristyspuutteita ja ne vaativat kiireellisiä toimenpiteitä. Huoltotilan ilman suuri kosteuspitoisuus ja pesulaitteet muodostavat rakenteisiin hallitsematonta kosteusrasitusta. Epätiivit lattiakeivojen liittymät ja muovimattojen saumat aiheuttavat alapohjarakenteeseen jatkuvaa kosteusrasitusta. Suosittelemme tilan lattiapäällysteen poistamista ja uudeksi lattiapinnoitteeksi suosittelemme esim. epoksihiertopinnoitetta.

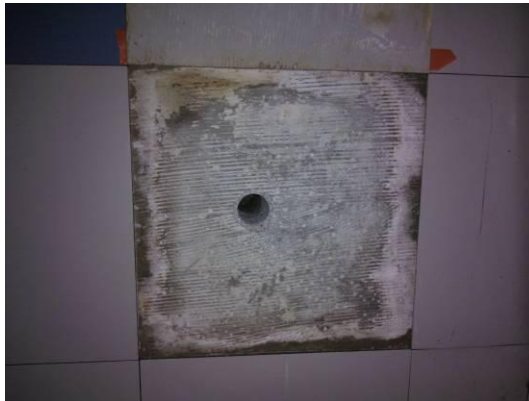
**Kuva 7.** Ruokalan (C159 ja C182) lattian kvartsivinyylilaatat ovat paikoin irronneet alustastaan. Betonipinnalla on havaittavissa kosteuden aiheuttamia jälkiä.

kosteuden määrää. Alapohjasta mitattiin haitallisen korkeita kosteuskokemia kabinetin kohdalla ja sen vierestä. Kohonnut kosteus johtuu lämmöneristeen puuttumisesta jolloin maaperän kosteus nousee laattaan ja tiivistyy pintamateriaalin alle. Lisäksi ruokalan keskialueella suurin kosteusrasitus muodostuu kellarin maanpaineeseen ja ruokalan maanvastaisen laatan liitoskohtaan. Kastuneilta alueilta pintamateriaalien alta aistittiin voimakasta liimamaista ja mikrobiperäistä hajua, mikä viittaa kvartsivinyylilaatan kiinnitysliiman vaurioitumiseen. Useimpien mattoliimojen alustan päällystettävyyden kriittisenä suhteellisen kosteuden arvona pidetään noin 85 % RH, mikä tarkoittaa, että suhteellinen kosteus lattianpäällysteen alla liimatilassa ei saa nousta yli tämän arvon. Lattiapäällysteen kriittinen kosteusraja-arvo on yleensä 85...90 % RH. Kvartsivinyylilaatan alla betonilaatassa havaituista kosteusjäljistä voidaan päätellä että betonilaatassa oleva kosteus kuivuu kvartsivinyylilaattojen saumoista huoneilmaan mutta tiivistyy laatan keskiosalle. Suosittelemme lattian pintamateriaalin uusimista kastuneilta alueilta ja vanhojen tasoitteiden poistamista jyrsimällä / hiomalla. Uutena pintamateriaalina suosittelemme käyttämään kosteusrasitusta kestävää pintamateriaalia esim. keraamista laattaa.

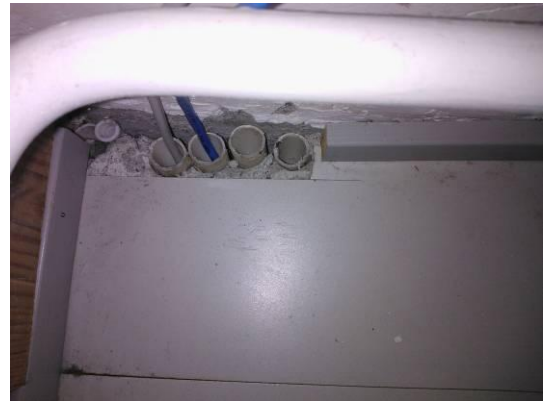
**Kuva 8.** Kabinetin (C182) lattian läpivienti on tiivistämättä

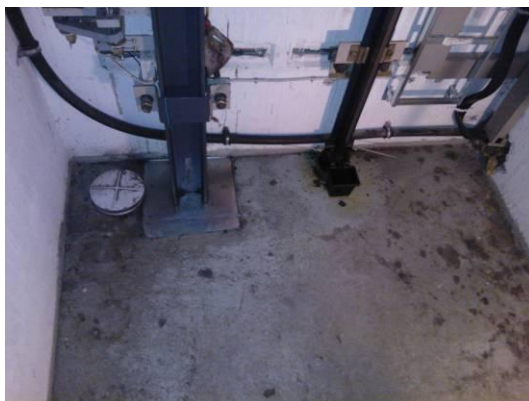
**Kuva 9.** Hissikuilun pohjalla on pölyä ja öljyjäämiä. Lattian kosteuslukemat olivat normaaleja.

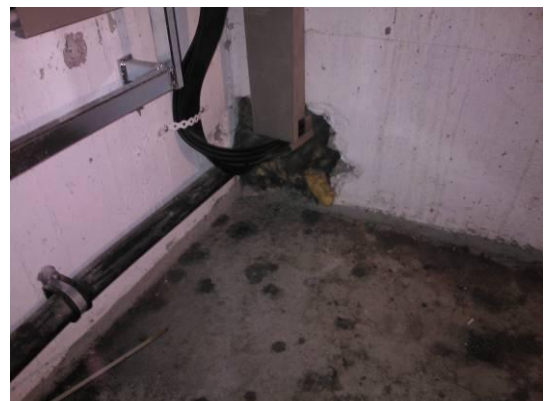
**Kuva 10.** Hissikuilun pohjalla on läpivienti kellaritilaan. Läpivienti on tiivistetty mineraalivillalla.

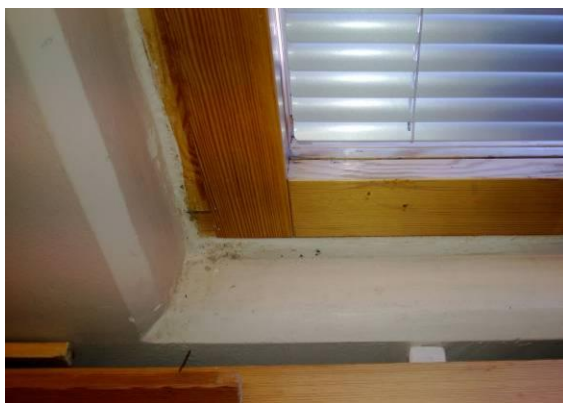
**Kuva 11.** Huoneen C359 elastisella massalla tiivistetystä karmin ja sisäkuoren liittymästä ei havaittu merkkiainevuotoa

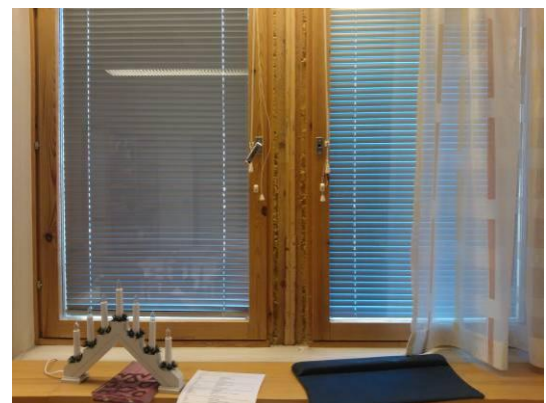
**Kuva 12.** Huoneen C237 ikkunoiden väli on eristetty polyuretaanivaahdolla.

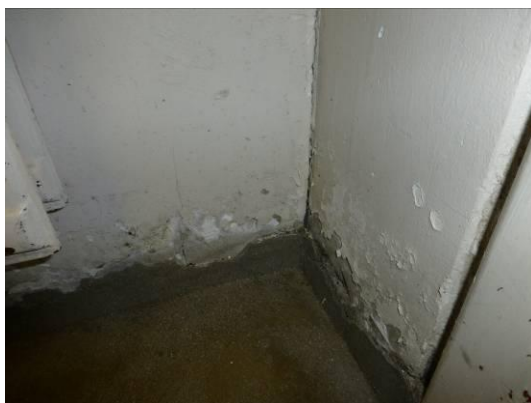
Keittiön tuulikaapin C170 ulkoseinän ja väliseinän nurkassa on kosteuden aiheuttama pinnoitevaurio (kuva 13).

**Kuva 13.** Keittiön tuulikaapin (C170) seinän alareunassa on kosteuden aiheuttama pinnoitevaurio.

Keittiön seinien pinnoitevauriot suosittelemme korjattavaksi kattavamman peruskorjauksen yhteydessä.

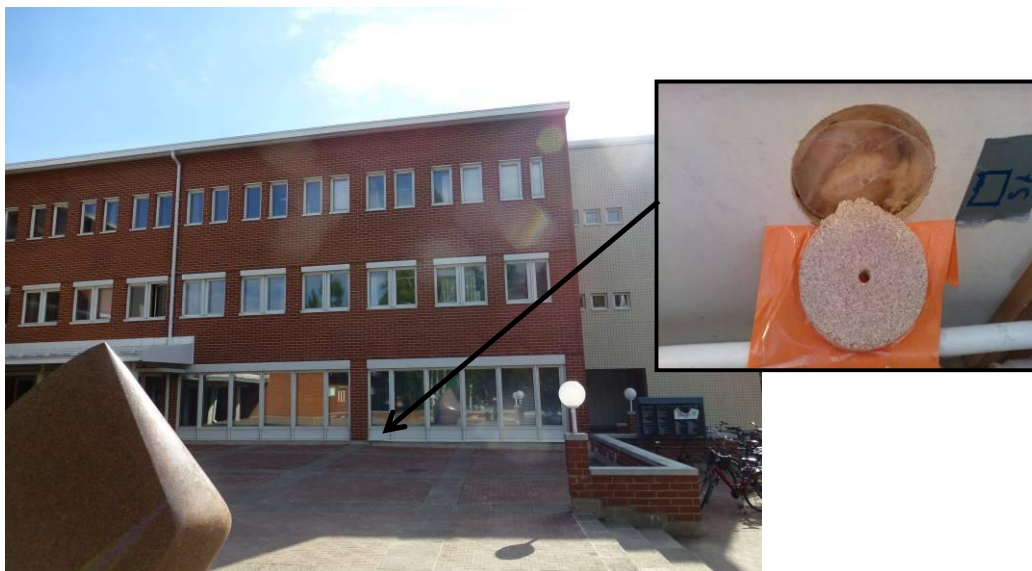
**Kuva 15 a ja b.** Ruokalan (C182) levyrakenteisessa ulkoseinässä on höyrynsulkumuovi (RA1).

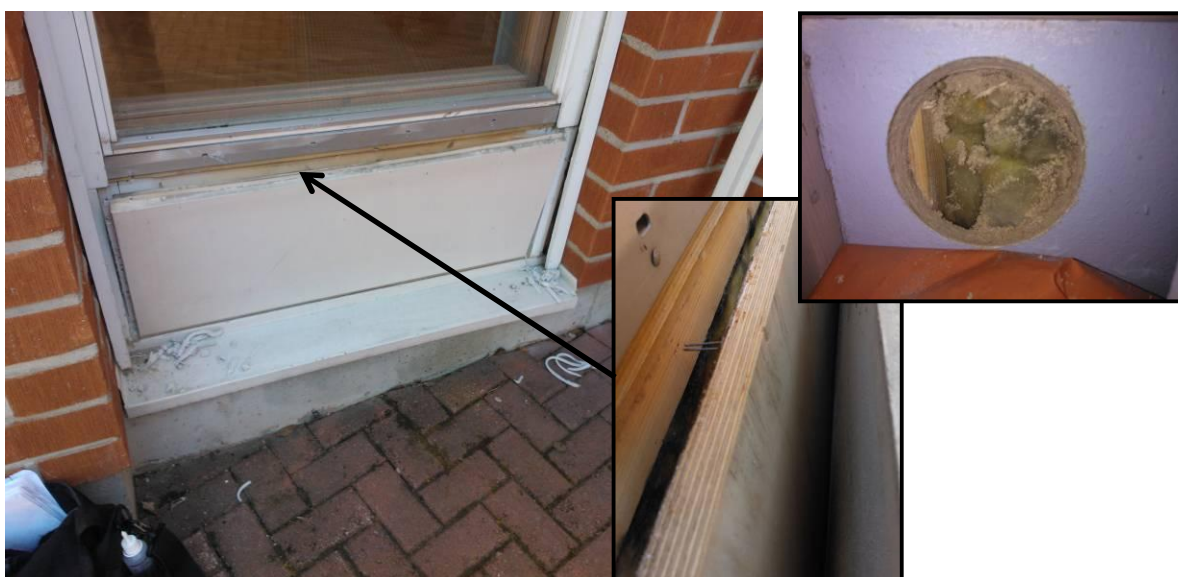
Auditorion (C147) ikkunan kohdalle tehdystä rakenneavauksesta (RA2) havaittiin, että rakenteessa ei ole höyrynsulkumuovia ja lämmöneristeet (mineraalivilla) olivat reunoistaan hieman tummuneet (kuvat 16 a ja b). Ulkopinnan vanerissa havaittiin pientä homepistettä. Seinän eristetilasta tai sisäpuolen lastulevystä ei todettu poikkeavaa mikrobikasvua (näyte 2 ja 3).

**Kuva 16 a ja b.** Auditorion (C147) levyrakenteisen ulkoseinän sisä- ja ulkopuolisessa rakenneavauksesta (RA2) havaittiin tummentumia lämmöneristeissä. Rakenteessa ei ole höyrynsulkumuovia.

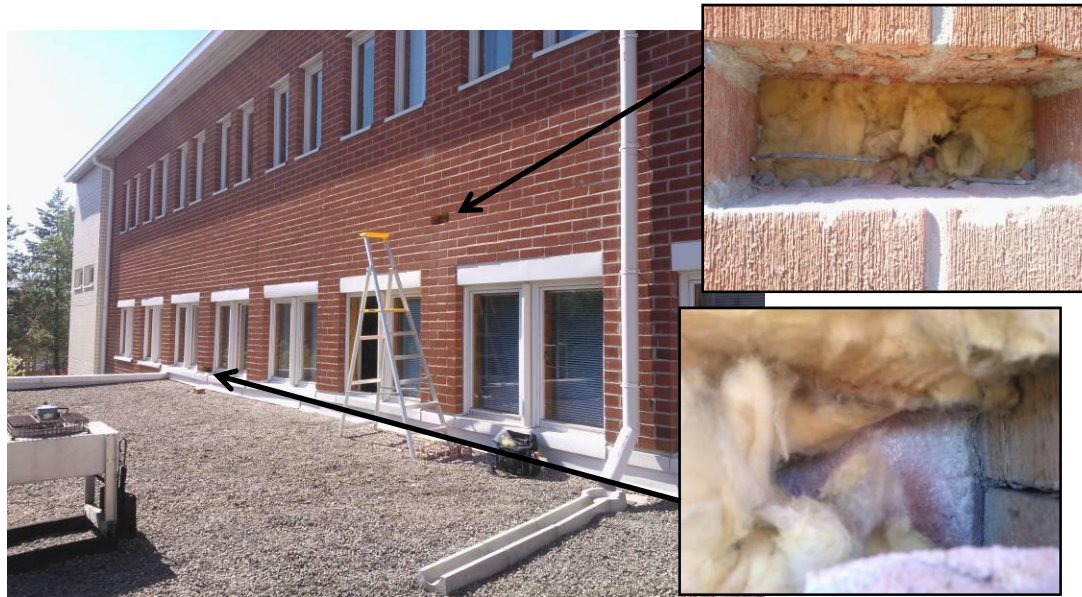
**Kuva 17 a, b ja c.** Idän puoleisen ulkoseinän eristeen kuntoa tarkasteltiin kahdesta kohdasta irrottamalla julkisivuverhoustiili (RA3 ja RA4). Rakenneavauksien ja analyysitulosten perusteella ulkoseinän eriste on hyvässä kunnossa.

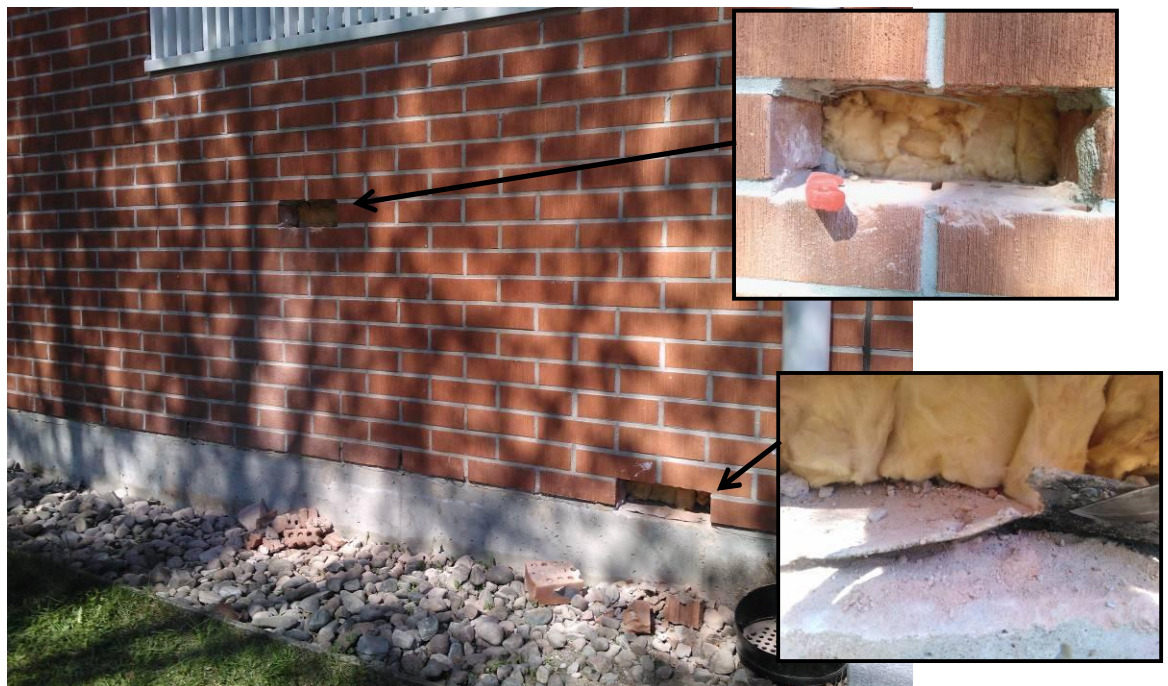
**Kuva 18 a, b ja c.** Etelän puoleiseen julkisivuun tehdyissä rakenneavauksissa (RA5 ja RA6) eristeet olivat vaaleita eikä niistä analysoitu poikkeavaa mikrobikasvua. Alareunaan tehdystä rakenneavauksesta havaittiin suunnitelmien mukainen bitumikermikaista sokkelin ja tiilimuurauksen välissä.

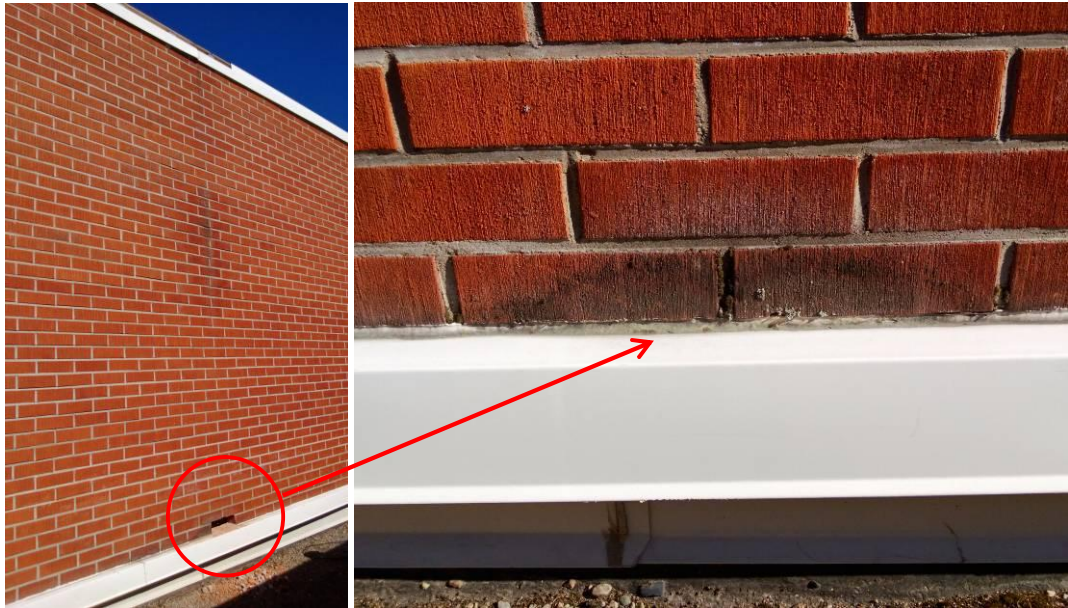
Rakenneavaukskohdassa 8 auditorion seinästä havaittiin käsin koskemalla kosteutta seinän lasivillan sisäpuolelta. Seinässä on vedenohjaimena bitumikermi, joka kääntyy eristetilan pohjalta sisäkuorelle noin 150 mm korkeudelle. Bitumikermi muodostama tila on huopakaton ylösnoston (kuvat 19a ja b sekä liite 2) yläpinnan alapuolella, joten kosteuden poistuminen seinän eristetilan pohjalta on hidasta.

**Kuvat 19 a ja b.** Rakennusaukoissa 8 auditorion seinässä. Alimmassa näkyvässä tiilivarvissa oli kosteuden viittaava jälki.

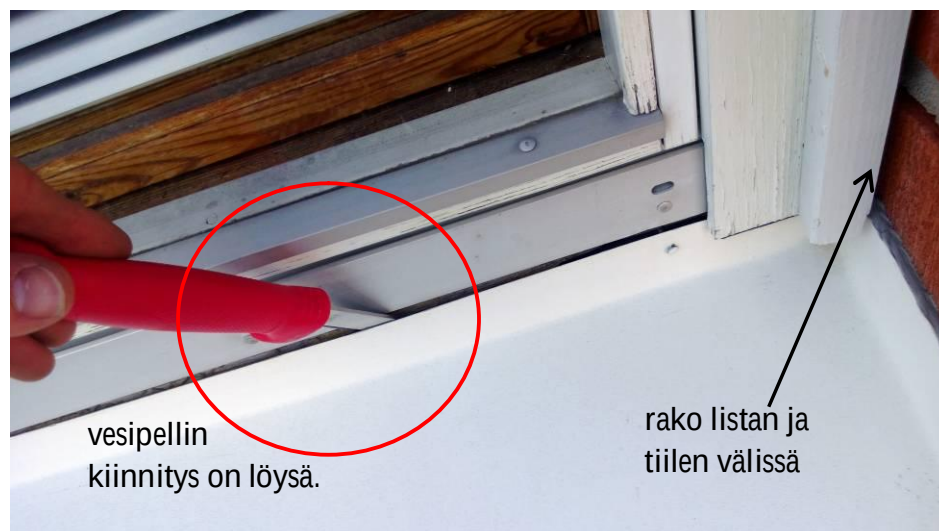
Ikkunoiden vesipeltien kiinnitys ja kittaus oli monin paikoin puutteellinen (kuva 20).

**Kuva 20.** C-osalla ikkunoiden vesipellit ja listat eivät olleet vesitiiviitä.

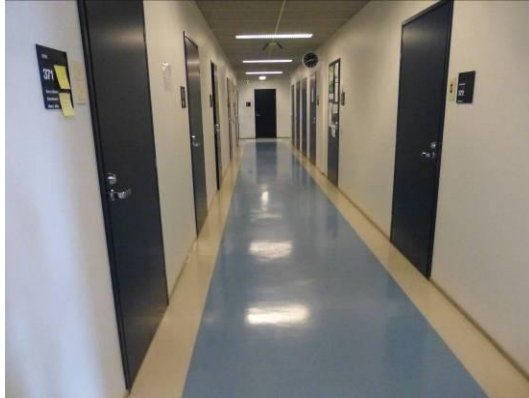
**Kuva 21.** Käytävillä (C224) ja huoneissa lattianpintamateriaalina on pääosin hyväkuntoinen kvartsivinyylilaatoitus.

Tehtyjen kosteusmittausten perusteella välipohjat ovat kuivia. Lattian pintamateriaalit ovat ikääntyneet mutta pääosin tyydyttävässä kunnossa. Ikääntynyt, lujasti alustassaan kiinni oleva kvartsivinyylilaatoitus voidaan hioa kauttaaltaan ja käsitellä lattiavahalla jolloin siitä tulee lähes uuden näköinen.

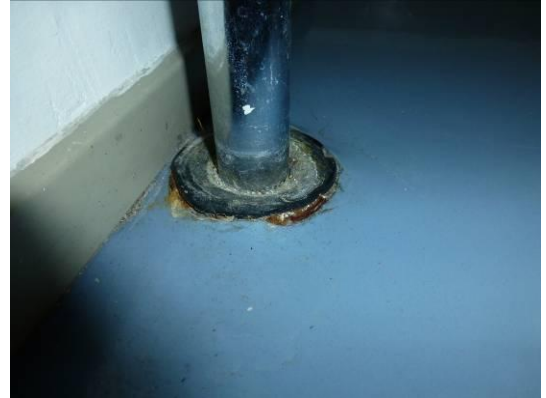
**Kuva 22.** Käsienpesualtaan (C249) lattialäpivienti on puutteellisesti tiivistetty

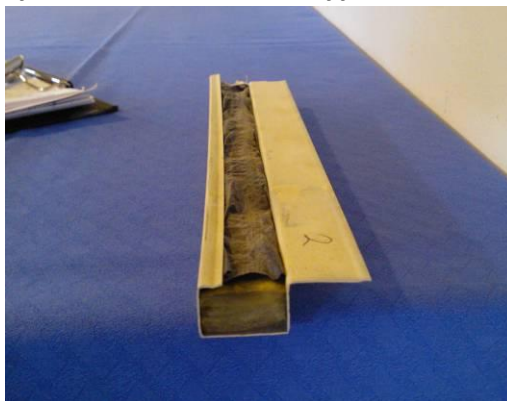
**Kuva 23.** Sisääntuloaulan (C125) alaslasketuissa katoissa on muovipinnoitettua mineraalivillaa. Villan päät ovat pinnoittamatta.

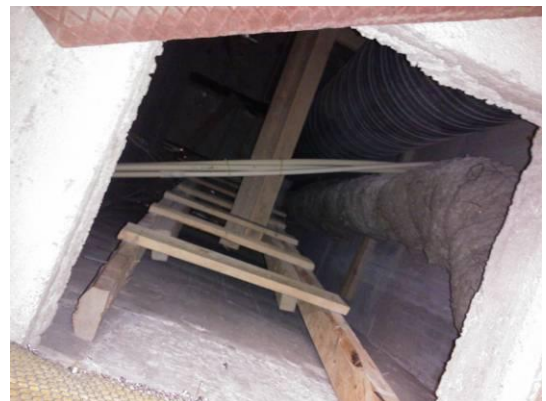
**Kuva 24.** IV-konehuoneen (C374) tekniikkakuilussa on pinnoittamatonta mineraalivillaa. Kuilusta on ilmayhteys alapuoliseen ATK-luokkaan (C256) ja sisääntuloaulaan (C125).

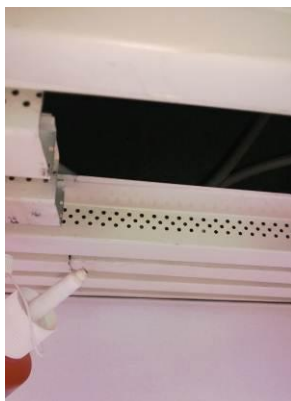
**Kuva 25.** ATK-luokan katon tarkastusluukusta on ilmayhteys tekniikkakuiluun. Kuilusta on ilmavirtaus luokkatilaan päin

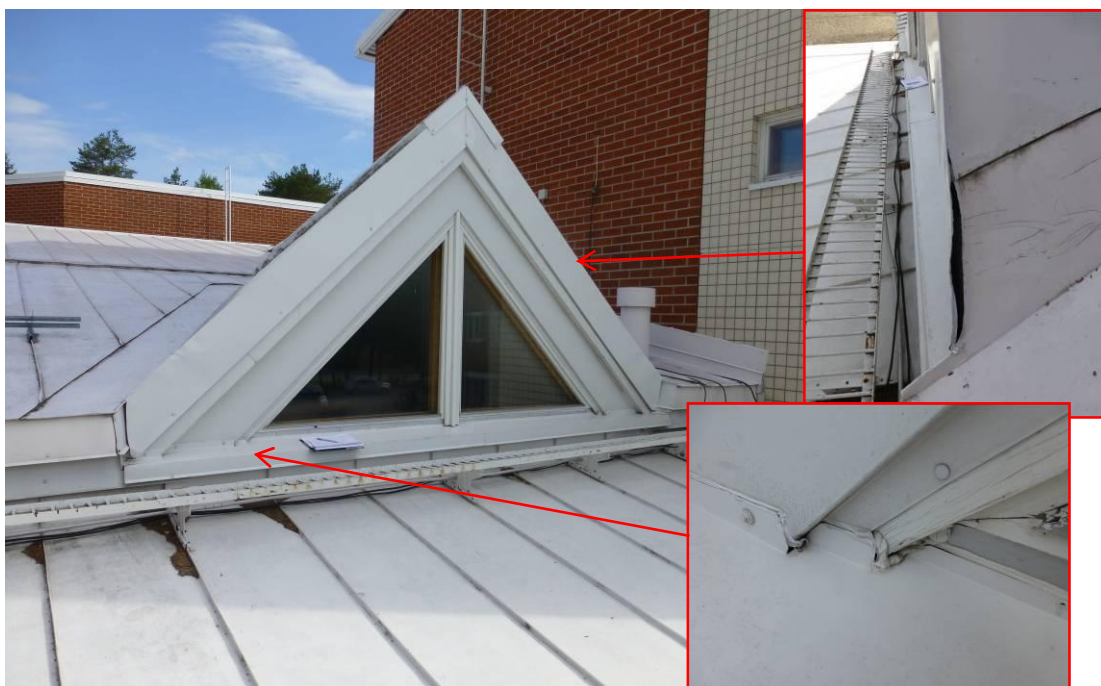
**Kuva 29.** Ikkunoiden saumaukset ovat ikääntyneet ja kovettuneet.

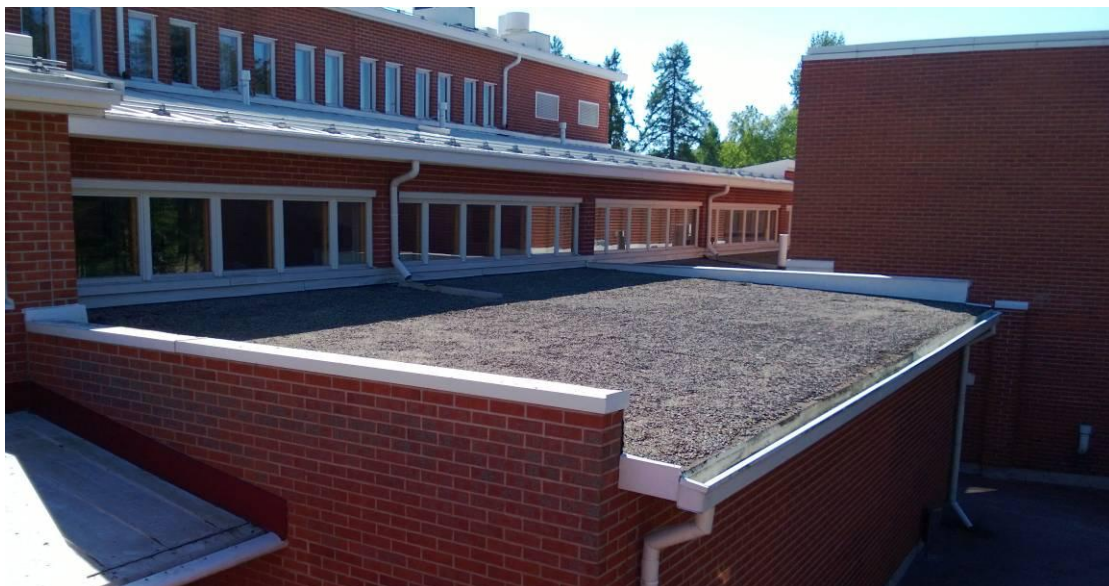
Bitumikermikattojen kunto oli tyydyttävä, mutta monessa kohtaa bitumi oli halkeillut ja singeli oli siirtynyt paljastaen katteen. Kermi oli paikoin vaurioitunut ylösnoston juuressa paljastaen tukikerroksen. Kermien ylösnostot olivat pääosin vähintään 300 mm ja tehty vesitiiviisti. Kermin tartunta oli kermien saumoissa hyvä, mutta paikoin sivuräystäillä tartunta oli heikentynyt.

**Kuva 30.** C-siiven bitumikermikatto auditorion vieressä.

Rakennuksen eteläosassa pääsisäänkäynnin länsipuolella sijaitsevan bitumikermikatto on suositeltavaa korjata uusimalla katemateriaali ja singelikerros. Korjausta puoltaa katon loivuus ja altistuminen auringonsäteilylle. Pohjoispuolella sijaitsevalle kattoalueelle ja on levitettävä uutta singeliä (raekoko 16–32 mm) peittämään paljastuneet bitumihuovan kohdat. Raekoon on oltava suurirakeista, jotta se pysyy paikallaan.

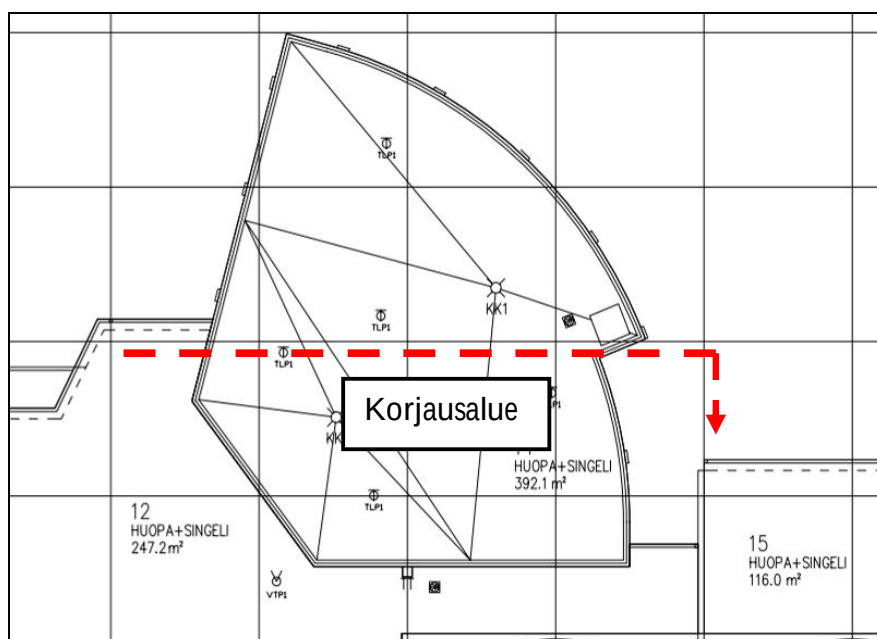
**Kuva 31.** Suositeltava korjausalue auditorion räystäällä.

Auditorion katon räystäspellin limisaumat vuotavat todennäköisesti vettä rakenteeseen. Suosittelemme korjaamaan räystäsrakenteen vedenpitävyyttä parantamalla esim. EPDM-kumimatolla, joka asennetaan jatkuvana räystäspellin alle liitteen 2 mukaisesti. Suositeltava korjausalue on esitetty kuvassa 31.

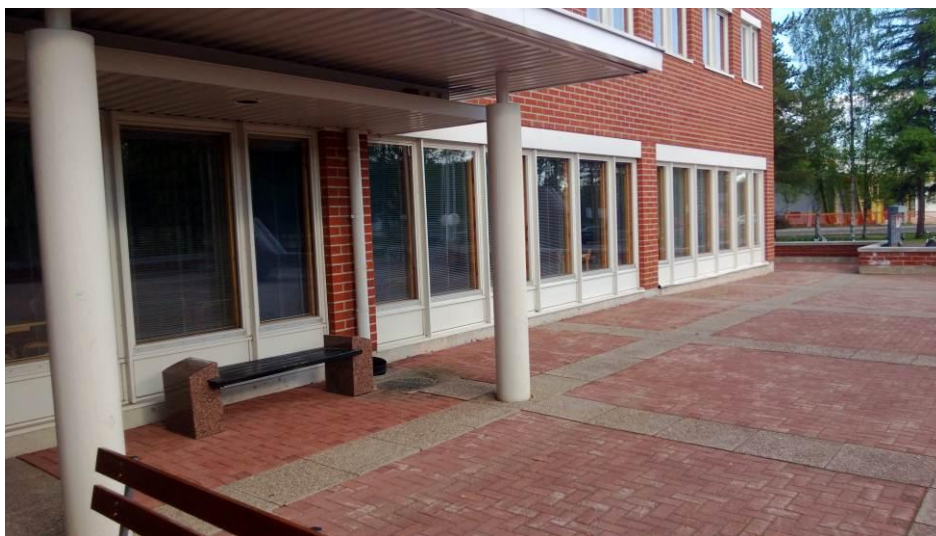
Rakennuksen eteläpuolella rakennuksen vierustalla on pihakiveys. Eteläpuolella pihan kaltevuus on alle RIL 107–2012 suosituksen 15 cm kolmen metrin matkalla (kuva B), mutta aistinvaraisesti arvioituna pihan kallistus on riittävä. Ruokalan maanvastaisen lattian yläpinnan korkeus maanpinnasta on keskimäärin 100–150 mm, kun suositus tälle on vähintään 300 mm (RIL 107–2012). Rakenneavauksissa ei kuitenkaan todettu aistinvaraisesti puutteita ruokalan levyrakenteisessa ulkoseinässä (kappale 5.2.2). Pihan toisella puolella perusmuuria vasten on salaojituseros kuten myös C-siiven eteläosan porrashuoneen ympärillä sekä keittiön perusmuurin vierellä. Keittiön ulkoseinän vierustalla on pensaita ja maanpinnan kallistus on vähäinen. Kuvassa A on esitetty sokkelin vierustan pintarakenne eri puolilla rakennusta.

**Kuva B.** Ruokalan vierustan kiveyksen kallistus on vähäinen. Vastaava puute havaittiin monin paikoin erityisesti C-siiven eteläpuolella.

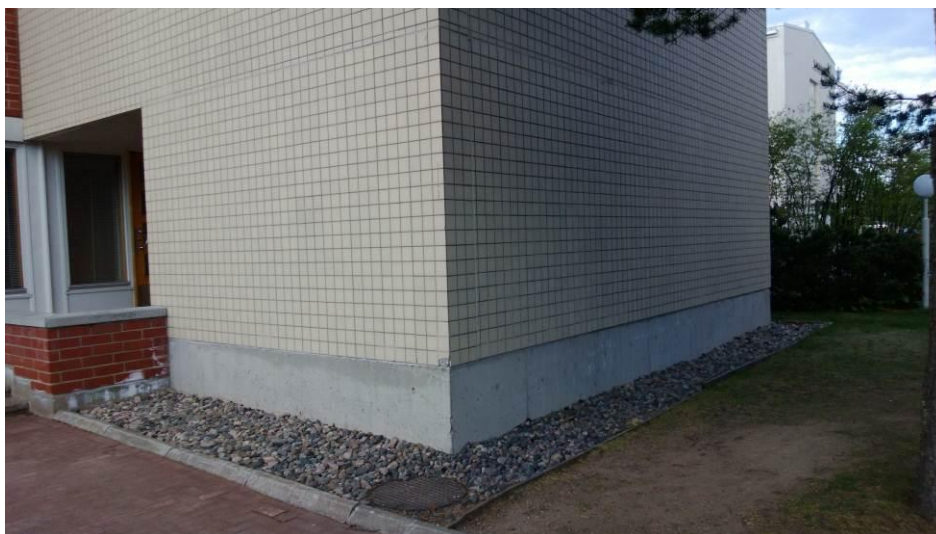
*Kuva C. Muun muassa C-siiven eteläosan porrashuoneen perusmuurin ulkopinnassa on salaojituserros.*
