# TUTKIMUSSELOSTUS

## LAPIN YLIOPISTO, E-SIIPPI SISÄILMA- JA KOSTEUSTEKNINEN KUNTOTUTKIMUS

1.8.2012

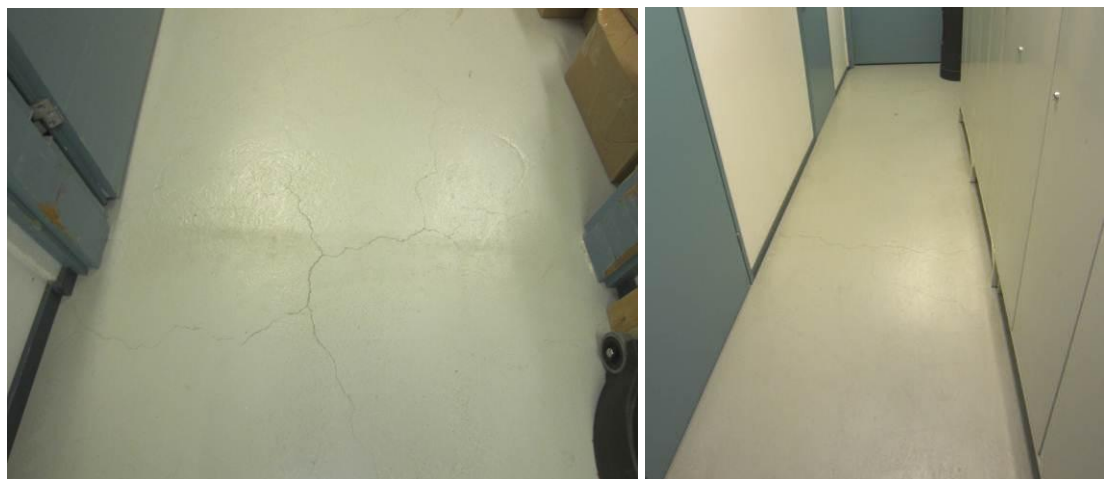
Kellarikerroksen väestönsuojaan on sijoitettu varastotiloja sekä henkilökunnan pukuhuoneet. Varastojen maalatuissa lattiapinnoissa on pitkiä halkeamia (kuva 3). Varastotilassa KE019 havaittiin pienellä alueella korkeampia pintakosteusilmaisen vertailuarvoja välillä 90...100. Tilan lattialle on varastoitu pahvilaatikoita. Muualla vanhan osan maalatut betonilattiat havaittiin pintakosteudenilmaisimella kuivaksi, lukemat olivat välillä 43...60.

**Kuvat 3 a ja b.** Halkeamia kellarikerroksen lattioiden maalatussa betonipinnassa varastotilassa KE019 sekä käytävällä KE023.

Lattioiden halkeamat, lattia-seinäliittymät, alapohjan liikuntasaumojen, alapohjan ja maanvastaisten seinien läpiviennit sekä maanvastaisten seinien ja pilarien liittymät suositellaan tiivistettäväksi ilmatiiviiksi vedeneristemassalla sekä elastisella ilmatiivistysmassalla. Liikuntasaumojen ilmatiivistyskorjauksissa vaihtoehtoisia menetelmiä ovat liikuntasauman toiminta huomioiden elastinen liikuntasaumaan tarkoitettu massa tai vedeneristykseen toteutukseen liikuntasauman kohdalle tarkoitettut tuotteet. Ilmatiivistyskorjaukset on suositeltavaa aloittaa mallityökorjauksena ja tiivistystyön laatu on varmistettava korjaustöiden yhteydessä merkkiainetekniikalla. Ilmatiivistyskorjaukset on suunniteltava kohdekohtaisesti.

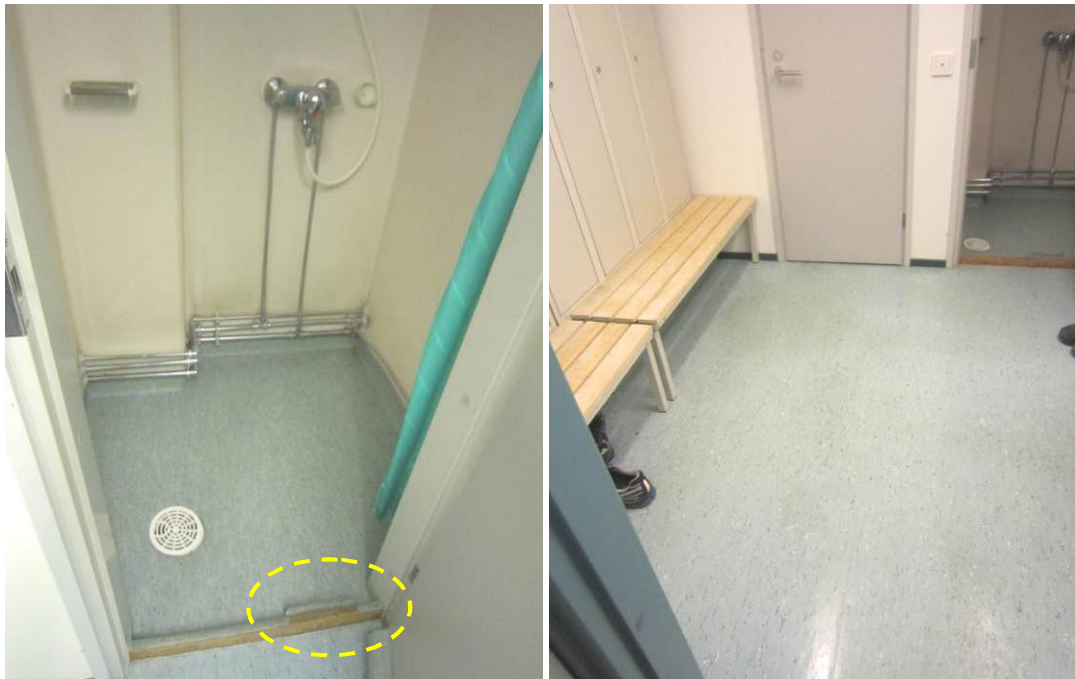
vedeneristeenä. Suihkunurkassa muovimaton saumat rakoilevat. Toisessa pukuhuoneessa muovimatto on revennyt suihkunurkan kynnyksen kohdalla (kuva 4). Pukuhuoneiden muovimaton alta mitattiin viiltomittauksilla kohonneita kosteuspitoisuuksia 83,5 % RH ja 87,4 % RH. Viiltomittausten yhteydessä aistittiin voimakasta mattoliiman hajua.

**Kuvat 4 a ja b.** Pukuhuoneissa KE018A ja KE018B muovimatto on irti alustastaan ja matto sekä mattoliima ovat alkaneet vaurioitua kosteusrasituksessa. Vasemmalla on suihkunurkkaus, jonka kynnyksellä muovimatto on repeytynyt.

Alapohjarakenteiden merkittävin sisäilmahaitan aiheuttaja ovat ilmavuodot ja paikallisesti kosteusrasituksessa vaurioituneet muovimatot arkistossa ja pukuhuoneissa. Suosittelemme poistamaan muovimatot, mattoliiman sekä tasoiterakroksen. Arkistoon suosittelemme asentamaan uudeksi lattianpäällysteeksi hyvin kosteutta kestävästä lattianpäällysteen, kuten keraamisen laatoituksen. Keraaminen laatoitus kestää hyvin alapohjan kosteusrasituksessa ja keraamisen laatoituksen saumojen kautta kosteus pääsee haihtumaan rakenteesta ja poistumaan ilmanvaihdon mukana huonetilasta. Puset jalkalistat tulee purkaa pois ja uudeksi jalkalistaksi suositellaan laattajalkalistaa tai metallista jalkalistaa. Vanhan tasoiterakroksen poistamisen jälkeen betonipinnassa mahdollisesti oleviin rakenteen läpi ulottuvat halkeamat tiivistetään ennen uuden lattianpäällysteen asentamista. Maanvastaisten rakenteiden kohdalle märkätiloihin suosittelemme seinien ja lattioiden vedeneristykseksi vesihöyryä hyvin läpäisevää vedeneristemassaa, jonka päälle asennetaan keraaminen laatoitus.

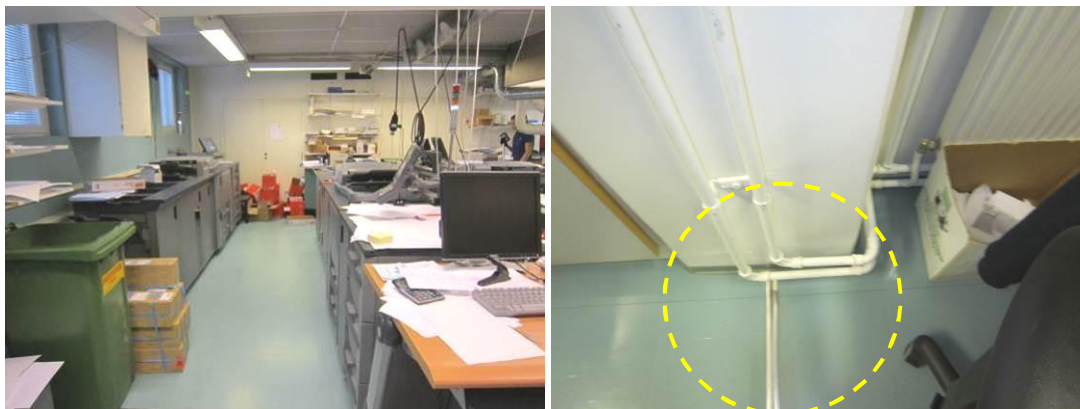
**Kuvat 5 a ja b.** Laajennusosan Lapin yliopistopainon tiloissa lattianpäällysteet ovat hyväkuntoiset. Ilmavuotoa huonetilaan päin havaittiin tilassa KE031 pilarin ja alapohjan liitoskohdassa, jossa lattiassa on liikuntasärmä (kuva oikealla).

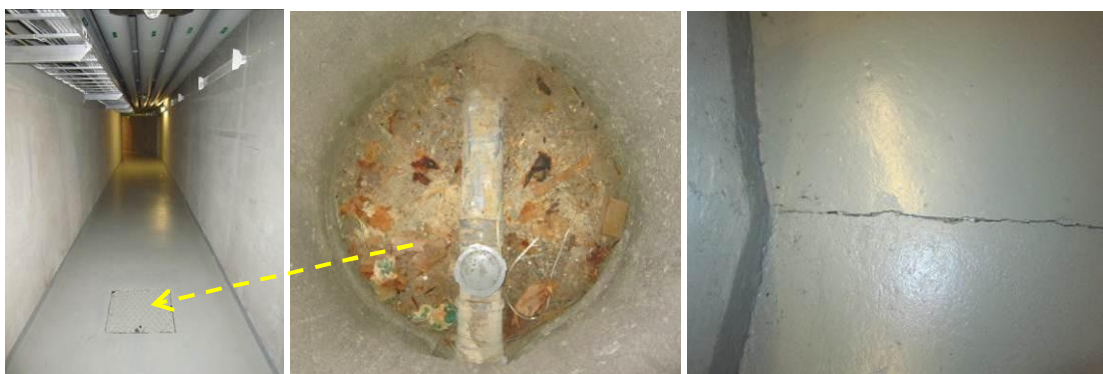
Putkitunnelin maalatussa betonilattiassa havaittiin halkeamia (kuva 6). Pintakosteudenilmaisimella lattia ja seinän alaosa todettiin kuiviksi. Putkitunnelin lattiassa oleva viemäriputken tarkastuskaivo havaittiin kuivaksi. Tarkastuskaivon kansi ei ole kaasutiivis. Putkitunneli oli kuiva, lämmin, siisti ja siellä ei havaittu poikkeavia hajuja.

**Kuvat 6 a, b ja c.** Putkitunneli on kuiva, lämmin ja siisti. Viemäriin tarkastusluukku (keskellä) havaittiin kuivaksi. Lattiassa on joitain halkeamia.

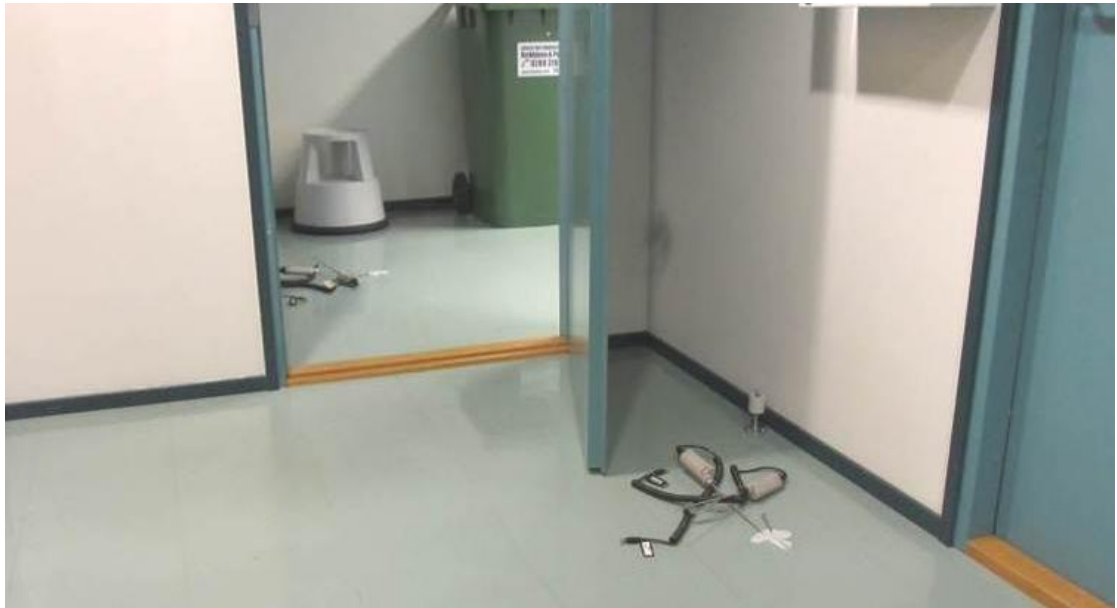
**Kuva 7.** Viiltokosteusmittaukset ensimmäisen kerroksen maanvastaisessa alapohjassa tiloissa E147 ja E104.

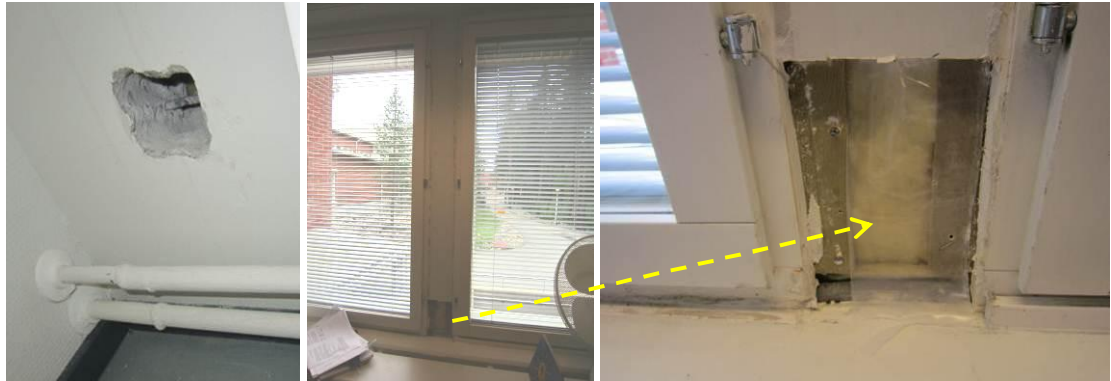
**Kuvat 8 a, b j c.** Ensimmäisen kerroksen toimistotilassa E121 havaittiin valumajälkiä ikkunan alapuolella seinäpinnassa. Valumajälkien kohdalle tehdyssä ulkoseinän rakenneavauksessa E1.2 sekä ikkunan rakenneavauksessa E1.1 rakenteet todettiin kuiviksi. Ilmavirtauksen suunta oli huonetilaan päin. Ikkunan lämmöneristeestä otetusta materiaalinäytteestä E1.1 ei ollut mikrobikasvua.

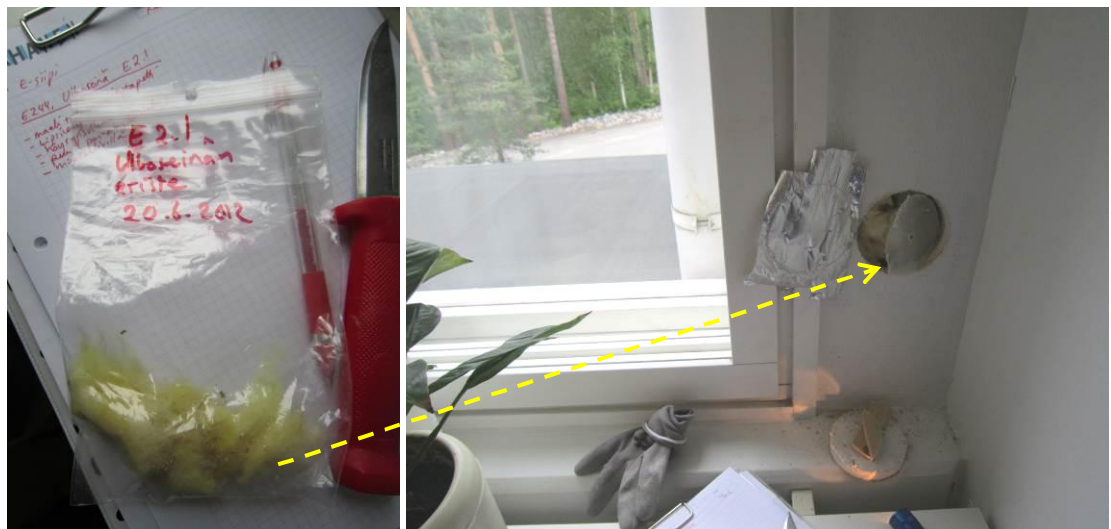
**Kuvat 9 a ja b.** Ulkoseinän rakenneavauksessa E2.1 huoneessa E244 rakenteet havaittiin hyväkuntoisiksi. Mineraalivillasta otetusta materiaalinäytteestä E2.1 ei analysoitu mikrobikasvua.

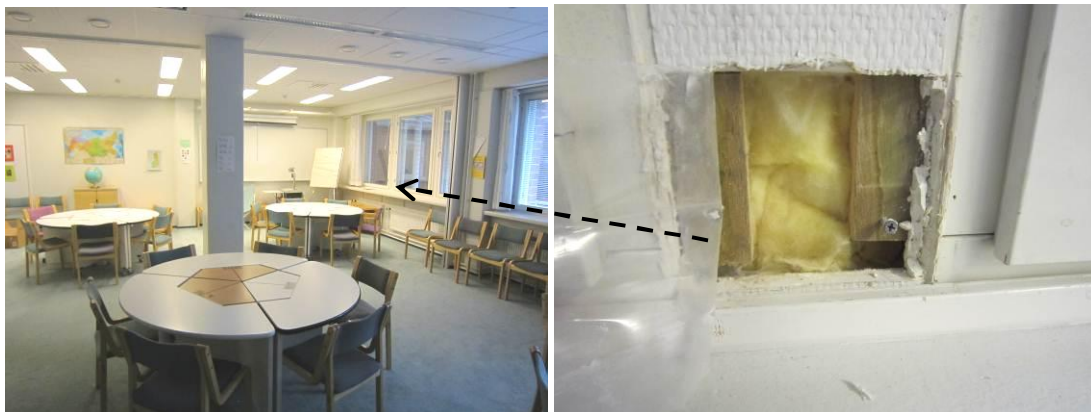
**Kuvat 10 a ja b.** Kielistudion E123-E124 ikkunan rakenneavauksessa E1.2, karmin kohdalta otetussa mineraalivillaeristeessä ei analysoitu mikrobikasvua (näyte E1.2). Höyrynsulku ei liity tiiviisti ikkunan karmirakenteisiin. Rakenteista havaittiin voimakas ilmavirtaus huonetilaan päin.

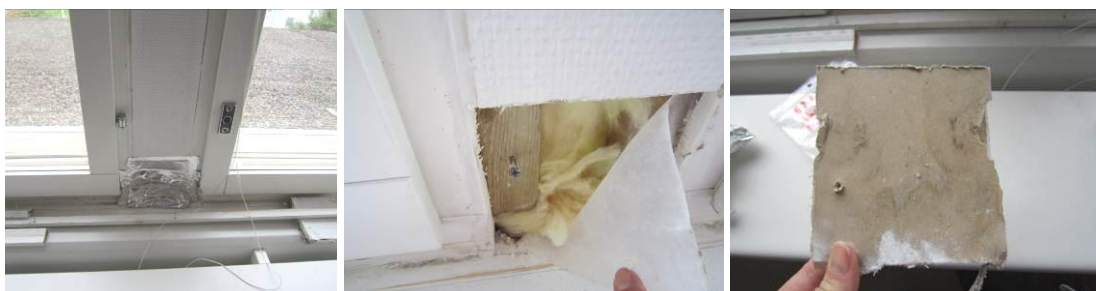
Tilassa E253 havaittiin ikkunarakenteiden kohdalla tehdyssä rakenneavauksessa E2.2 kosteusjälkiä ikkunakarmeissa sekä ikkunan alaosan kipsilevyssä. Ikkunoiden välissä höyrynsulku on nidottu kiinni ikkunoiden puukarmeihin. (kuva 11). Kohdassa toimistotilan ulkopuolella on bitumikermikatto vain noin 300mm ikkunan karmirakenteen alareunaa alempana. Ikkunoiden väliin asennetussa mineraalivillassa havaittiin julkisivun puolelle tehdyssä rakenneavauksessa ilmavirtojen aiheuttamaa tummumaa (kuva 12). Tilaan E253 tehdyssä ulkoseinän rakenneavauksessa E2.3 sekä ikkunan rakenneavauksessa E2.2 havaittiin voimakas ilmavirtaus rakenteesta huonetilaan päin, poikkeavia hajuja ei havaittu. Koiraraportissa on merkitty E-osan toisessa kerroksessa D- ja E-osan yhdistävässä siivessä kaikkien tilojen E247-E255 ulkoseinät, lattiat sekä tilojen yläosat. Kyseisessä siivessä matalan bitumikermikaton päälle kinostuu talvella lunta siten, että ikkunoiden alaosat ovat lumen peitossa. Vesisateella ylemmiltä katoilta ohjataan vedet syöksytörvien kautta bitumikermikaton päälle, jolloin ikkuna- ja ulkoseinärakenteisiin kohdistuu roiskevesiä.

**Kuvat 11 a, b ja c.** Toisen kerroksen toimistohuoneen E253 ikkunan kohdalle tehdystä rakenneavauksessa E2.2 havaittiin jälkiä kosteusrasituksesta. Tarkasteluhetkellä rakenteet olivat kuivat eikä poikkeavia hajuja havaittu. Rakenneavauksesta havaittiin voimakas ilmavirtaus huonetilaan päin. Lämmöneristeestä (E2.21) ja kipsilevyn kartongista (E2.22) otetuista materiaalinäytteistä analysoitiin selvä mikrobikasvu materiaalissa.

Suosittelemme ikkunoiden kattavaa huoltokorjausta. Ikkunoiden huoltokorjaus tulee tehdä paikan päällä siten, että kaikkien ikkunoiden listoitukset irrotetaan sisä- ja ulkopuolella. Rakenteet tarkastetaan ja kosteusvaurioituneet materiaalit uusitaan. Ikkunoiden puupinnat huoltomaalataan tarvittaessa. Ikkunoiden käynti, heloitus ja saranat suositellaan tarkistettavaksi ja tehdään tarvittavat käyntisovitukset ja korjaukset. Ikkunoiden tiivisteet uusitaan. Vesipeltien liittymät toteutetaan siten, että sadevettä ei pääse haitallisia määriä rakenteiden sisälle. Vesipeltien kaltevuus korjataan tarvittaessa. Ikkunalasien kittaukset uusitaan. Vesipellitusten alla on suositeltavaa käyttää EPDM-kumia ja butyylinauhaa kulmaliittymien tiiveyden varmistamiseksi silloin, kun säärasitus on tavanomaista suurempi.

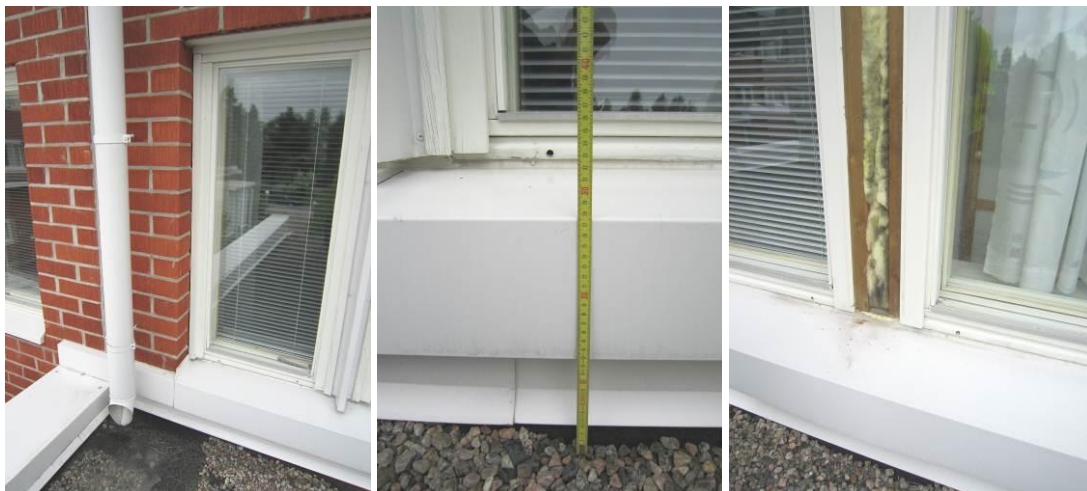
**Kuvat 12 a, b ja c.** Toimistohuoneen E253 ulkopuolelle tehdyssä ikkunan rakenneavauksessa E2.6 havaittiin tummunutta mineraalivillaa ja kosteusjälkiä ikkunarakenteissa myös ikkunan pellitysten alla.

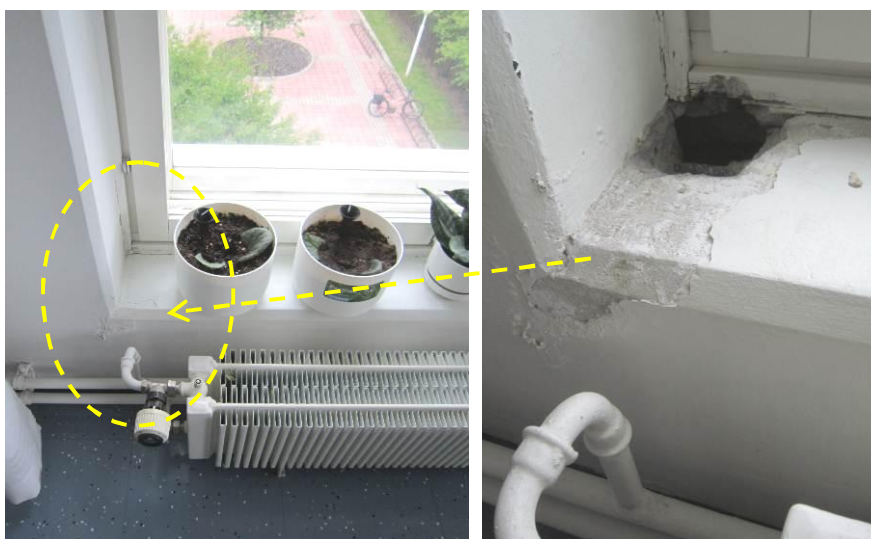
Kolmannessa kerroksessa havaittiin maalin kupruilua ulkoseinän betonipinnassa ikkunan kohdalla rakennuksen eteläpäädyssä tilassa E238 (kuva 13). Kohtaan tehdyssä rakenneavauksessa E3.2 rakenne todettiin kuivaksi eikä poikkeavia hajuja havaittu.

**Kuvat 13 a ja b.** Toimistohuoneen E328 ikkunan alanurkassa betoniseinän maalipinta kupruilee ja ikkunan puuosissa maali hilseilee ja puuosissa on kosteusrasituksen jälkiä. Rakenneavauksessa E3.2 ei havaittu poikkeavia hajuja.

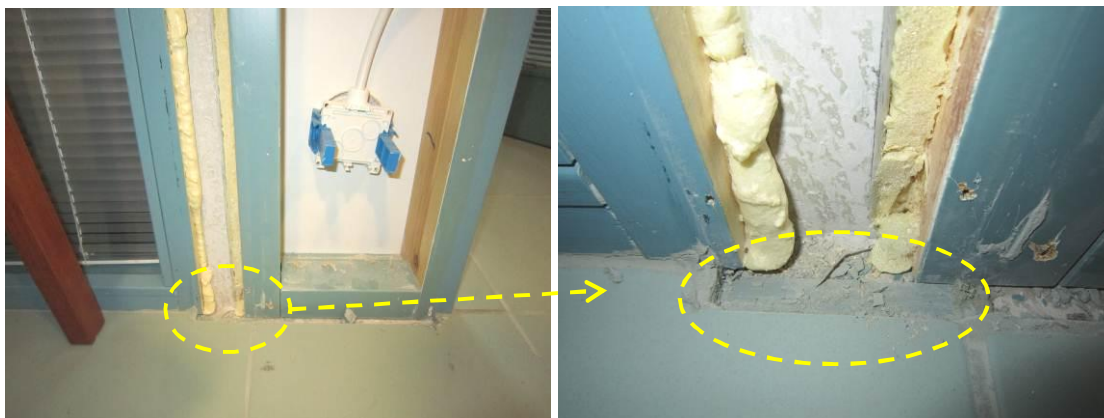
**Kuvat 14 a ja b.** Toisen kerroksen tilan E264 väliseinän rakenneavauksessa E2.4 havaittiin rakenteet kuiviksi eikä poikkeavia hajuja havaittu. Oikealla olevassa kuvassa näkyy lasiseinän alla oleva alkuperäinen kvartzivinyylilaatta.

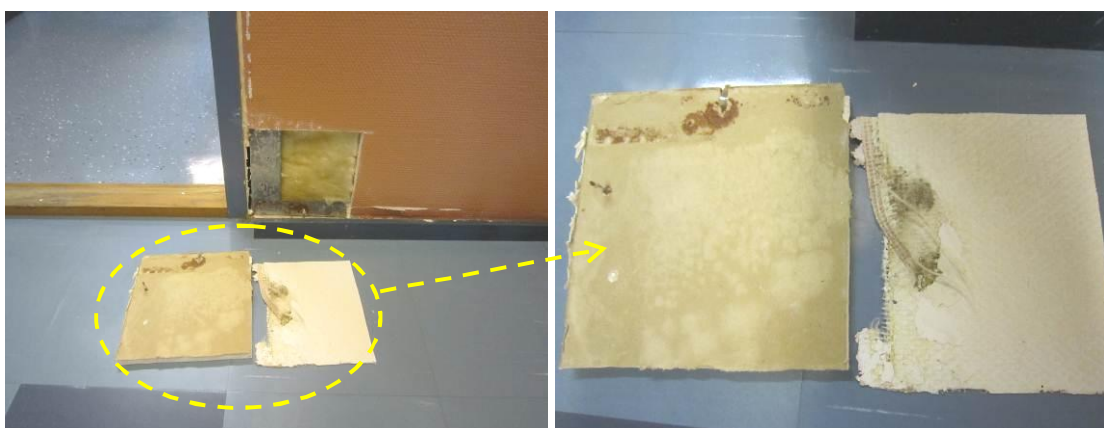
Kolmannessa kerroksessa käyttäjiltä saadun tiedon mukaan alkuperäinen vesikatto on vuotanut ja kastellut väliseiniä ennen vuonna 2008 tehtyä vesikattoremonttia. Rakenneavaus E3.3 tehtiin käytävälle kohtaan, joka oli merkitty myös koiraraportissa (kuva 15). Kohdassa seinän alaosa maali oli kuprulla ja jalkalistan tausta oli tummunut. Rakenneavauksessa kipsilevyn takapuolella oli silmin havaittavaa mikrobikasvustoa. Metalliranka oli paikoitellen ruostunut. Materiaalit olivat kuivia eikä poikkeavia hajuja havaittu.

**Kuvat 15 a ja b.** Kolmannen kerroksen käytävän E389 väliseinän rakenneavauksessa E3.3 havaittiin vanhoja kosteusrasitusjälkiä ja kipsilevyn sekä lasikuitutapetin takapinnalla havaittiin silmin näkyvä mikrobikasvu. Mineraalivillasta otetussa materiaalinäytteestä E3.3 analysoitiin selvä mikrobikasvu materiaalisissa. Materiaalinäytteessä havaittiin myös sädesieniä. Rakenteet olivat kuivia eikä poikkeavia hajuja havaittu.

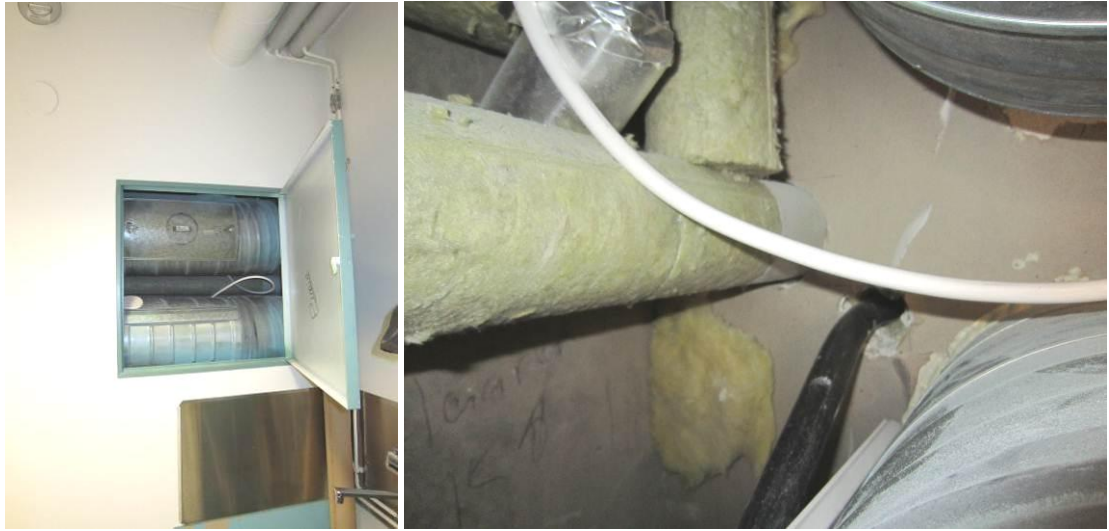
Kellarikerroksen laajennusosan maanvastaisen seinän viereen on rakennettu putkikanaali tiloihin KE032 ja KE033-KE034. Putkikanaali on erotettu huonetiloista kevytrakenteisella kipsilevyseinällä. Tarkastusluukun kohdalla tilassa KE033-KE034 havaittiin heikko ilmavirtaus huonetilaan päin. Putkikanaalissa havaittiin mikrobiperäinen haju. Putkikanaalissa on ilmanvaihtokanavia, pinnoittamattomalla mineraalivillalla päällystettyjä putkia sekä jonkin verran roskaa betonipintaisten lattialla (kuva 16).

**Kuvat 16 a ja b.** Laajennusosan kellarikerroksen putkikanaalista virtaa ilmaa tarkastusluukun kautta huonetilaan päin. Oikealla lähikuva putkikanaalin sisältä.

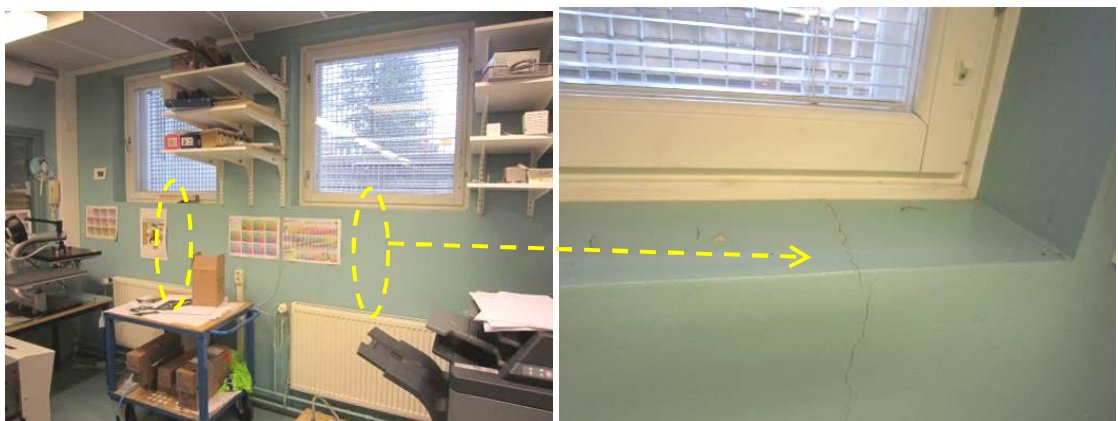
Kellarikerroksen laajennusosan painosalissa KE032 on ulkoseinärakenteessa pitkä halkeama jokaisen ikkunan kohdalla (kuva 17).

**Kuvat 17 a ja b.** Lapin yliopistopainon tilassa KE032 ikkunoiden alapuolella on ulkoseinässä halkeama jokaisen ikkunan kohdalla.

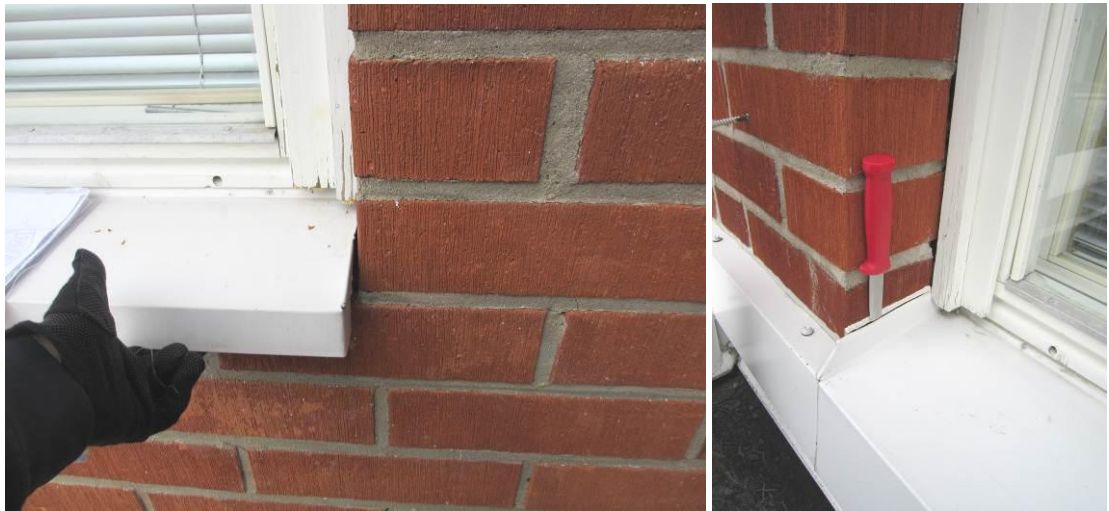
Julkisivun vedenpitävyys on puutteellinen ikkunoiden kohdalla. Pellitysten liitoskohtia julkisivuun ei ole kitattu ja helposti liikuteltavan vesipellin alla on suoraan yhteys ulkoseinän eristetilaan (kuva 18). Vesipellit ovat paikoitellen hyvin tasaiset. Sadevedet voivat päästä epätiiveyskohtien kautta ulkoseinärakenteen sisälle (kuva 19). Rakennuksen pohjoispäädyssä olevan porrashuoneen sisälle pääsevät sadevedet kastelevat julkisivua (kuva 20).

***Kuvat 18 a ja b.** Ikkunapellitykset on kiinnitetty nauloilla ikkunan karmiin eikä pellin ja tiiliseinän liitoskohtia ole tiivistetty. Peltejä on helppo liikutella ja pellin alla on suoraan yhteys ulkoseinän eristetilaan.*

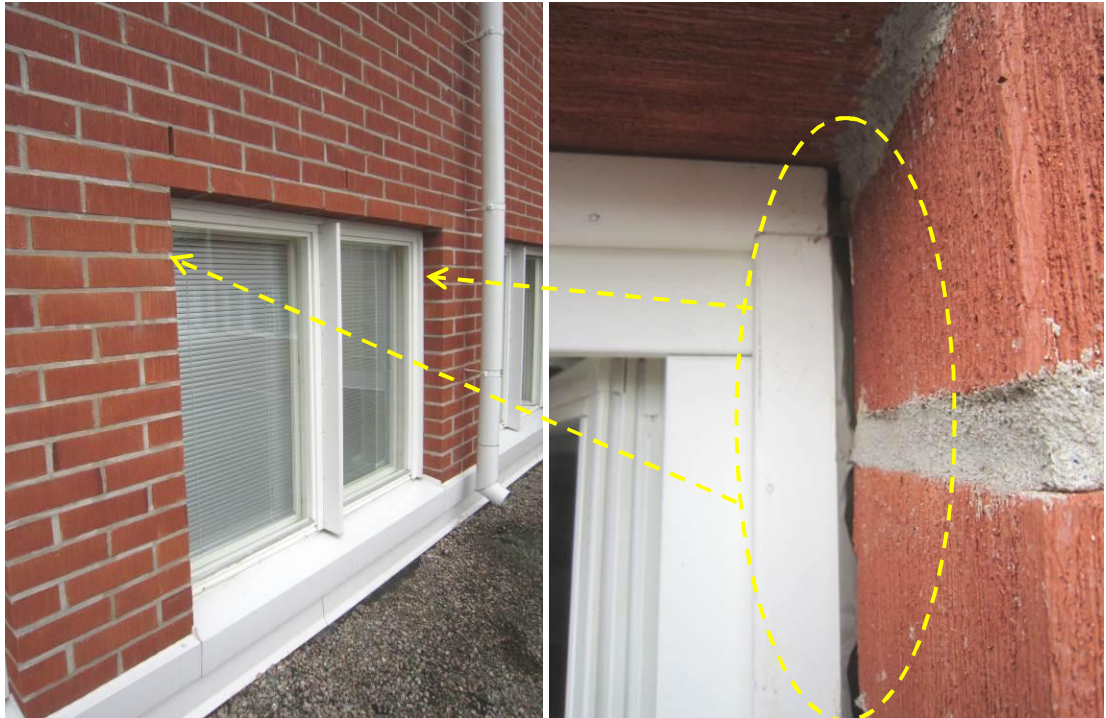
*Kuvat 19 a ja b. Ikkunan ja tiilimuurauksen liitoskohdissa on rakoja. Epätiivit pystysaumot päästävät sadeveden ulkoseinärakenteen sisälle.*

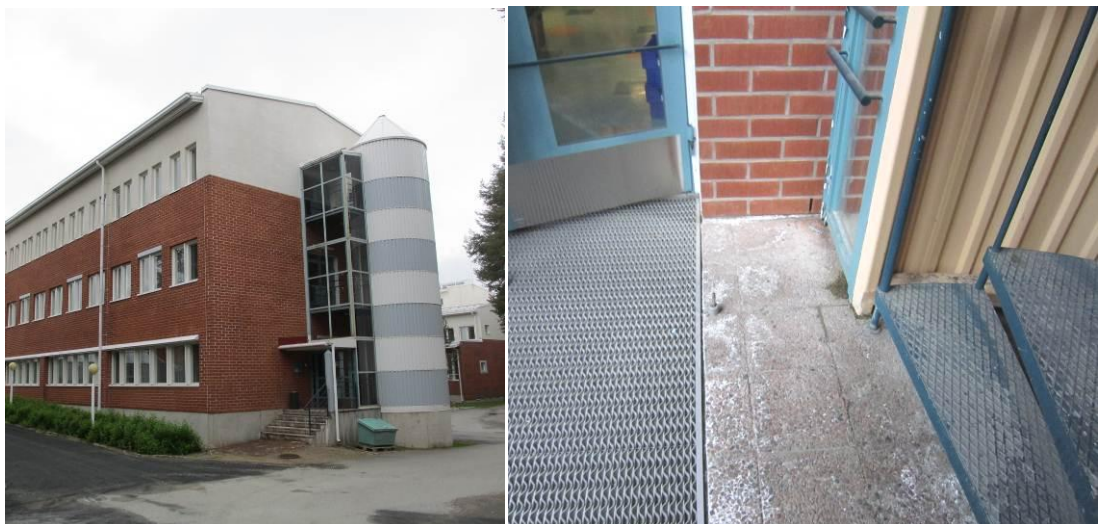
*Kuvat 20 a ja b. E-siiven päädyssä oleva porrashuone päästää sadevedet sisään ja vedet kastelevat porrashuoneen rakenteita sekä julkisivua.*

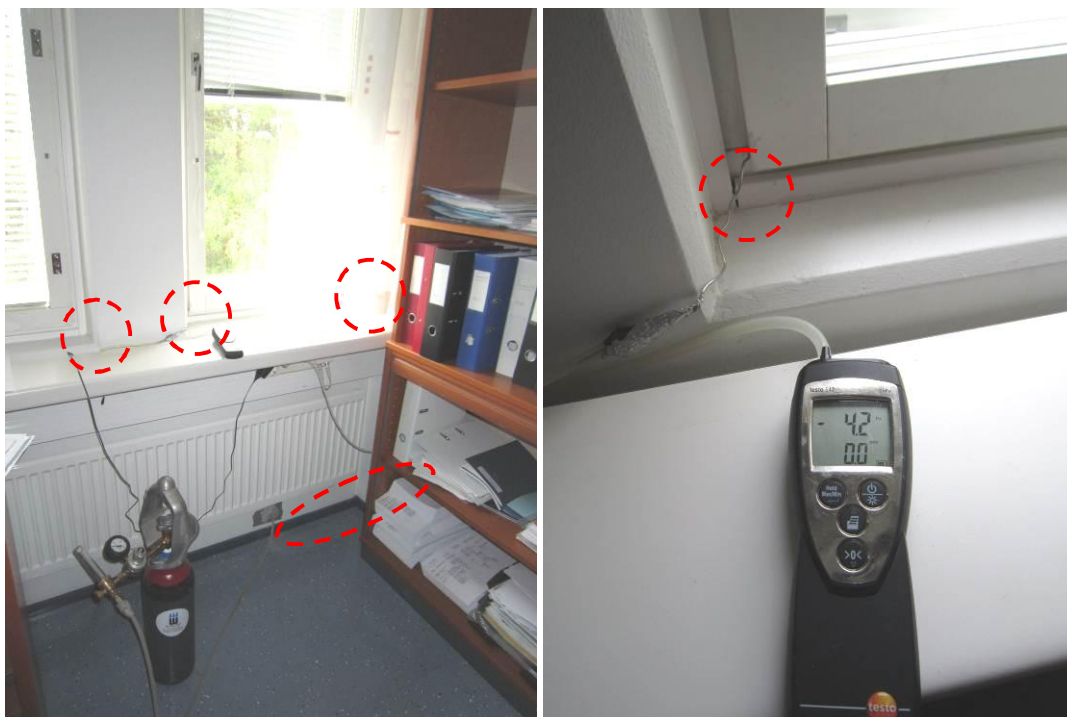
**Kuvat 21 a ja b.** Tilassa E340-E341 havaittiin ilmavuotoa lattianrajassa pilarin ja lattian liitoskohdassa sekä vähäistä ilmavuotoa ikkunan karmiliitoksissa, kohdat on merkitty kuvaan punaisella katkoviivalla. Tilassa mitattiin ulkoseinän yli 4...6 Pa alipaine. Merkkikaasua syötetään ulkoseinärakenteeseen rakenneavauskohdasta E3.5.

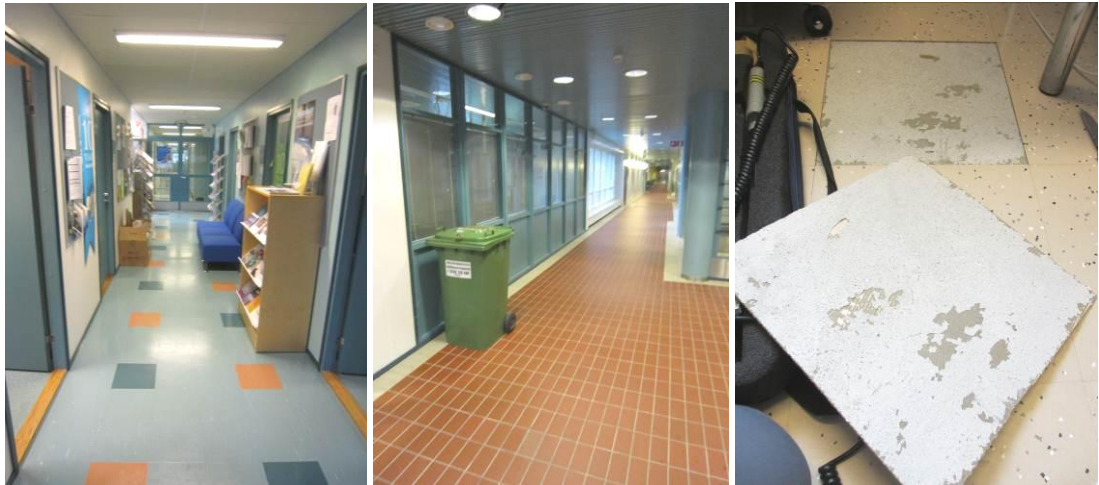
Välipohjat olivat aistinvaraisesti arvioiden hyväkuntoiset. Lattianpäällysteenä toimistotiloissa on hyväkuntoinen kvartsivinyylilaatoitus. Pintakosteusilmaisimen avulla välipohjat havaittiin kuiviksi (kuva 22). Kvartsivinyylilaatoituksen alta mattoliimasta mitattiin alhaisia kosteuspitoisuuksia välillä 36...65 % RH. Muutamia kvartsivinyylilaattoja irrotettiin Liikuntasaumojen kohdalla havaittiin rakoja tai halkeamia, mikä näkyy kupruna lattianpäällysteessä.

**Kuvat 22 a, b ja c.** Hyväkuntoisia lattianpäällysteitä toimistotiloissa sekä aulassa käytävällä. Oikealla toimistohuoneessa viiltokosteusmittauksen V3.4, (57,5 % RH) jälkeen irrotettu kvartsivinyylilaatta, joka irtosi helposti alustastaan. Tasoitekerroksesta aistittiin hieman pistävä haju.

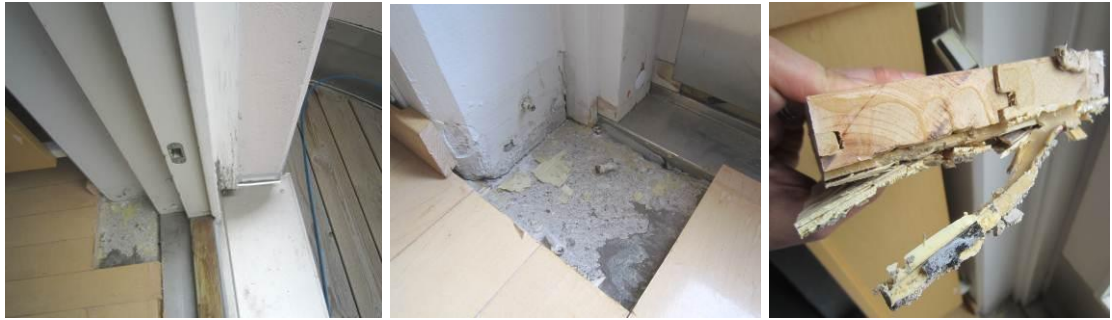
Kolmannen kerroksen Kokoushuoneen E326 parvekkeen oven kohdalla parketissa havaittiin valumajälkiä kynnyksen kohdalla. Parvekkeen kohdalla ulkoseinärakenteita uusittiin kesällä 2011, kun ulkoseinän lämmöneristeenä ollut mineraalivilla sekä julkisivu olivat kastuneet. Saatujen tietojen mukaan kastunut alue oli paikallinen ja vuotokohdan vieressä mineraalivilla oli kuivaa ja hyväkuntoista. Saatujen tietojen mukaan remontin yhteydessä kaikki kosteusvaurioituneet materiaalit poistettiin. Kynnykselle tehdyssä rakenneavauksessa E3.1 havaittiin parketin olevan kuivaa ja hyväkuntoista (kuva 23). Sadevettä on roiskunut vain kynnykselle.

**Kuvat 23 a ja b.** Parvekkeen kohdalle tehdyssä rakenneavauksessa E3.4 rakenteet todettiin kuiviksi.

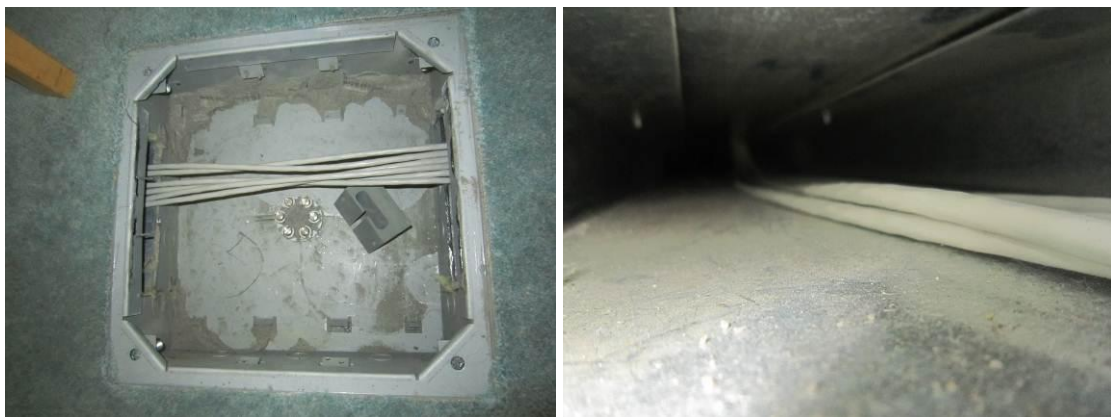
Välipohjissa havaittiin sähköasennuskouruja ja tarkastusluukkuja, joihin oli kerääntynyt pölyä ja likaa (kuva 24). Joissakin sähköasennuskourujen tarkastusluukuissa havaittiin mineraalivillaa. Koiraraportissa on merkitty näitä sähkökouruja.

**Kuvat 24 a ja b.** Sähköasennuskouruissa ja niiden asennusluukuissa havaittiin pölyä, roskaa ja mineraalivillaa. Kuva on tilasta E123-E124, Kielistudio.

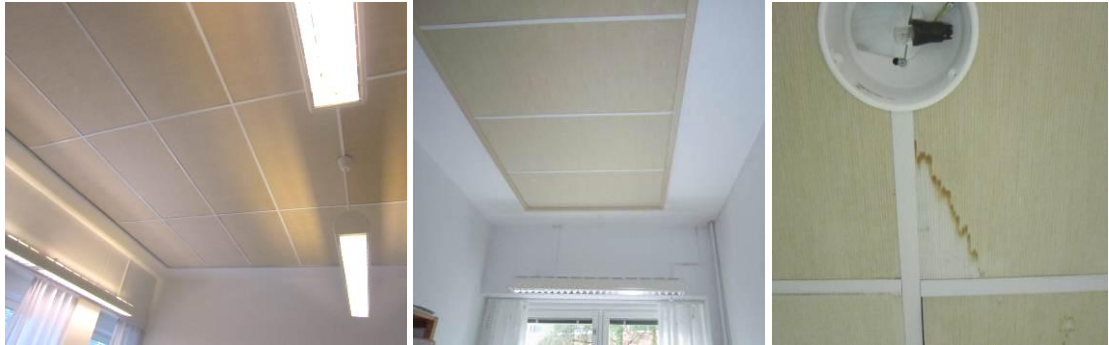
Välipohjien kattoon on toimistohuoneissa kiinnitetty tekstiilipintaisia mineraalivilla-akustointilevyjä, joiden reunat on listoitettu (kuva 25). Kopiohuoneessa E135 akustointilevyt olivat irronneet nurkassa ja mineraalivilla oli näkyvissä. Käytävillä on alaslaskettu kattorakenne. Alaslasketun katon levytyksenä on käytetty pääasiassa edellä mainittuja mineraalivillalevyjä. Aulatiloissa alakattona on metallinen reikälevy. Käytävällä E134A havaittiin pieni vanha ja kuiva vuotojälki alakattolevyissä. Koiraraportissa on merkitty ylämerkinnällä käytäviä paikoitellen.

*Kuvat 25 a, b ja c. Kattopintoihin kiinnitetyt akustointilevyt olivat hyväkuntoisia. Ensimmäisen kerroksen käytävällä E134A havaittiin pieni vanha vuotojälki alakattolevyssä.*

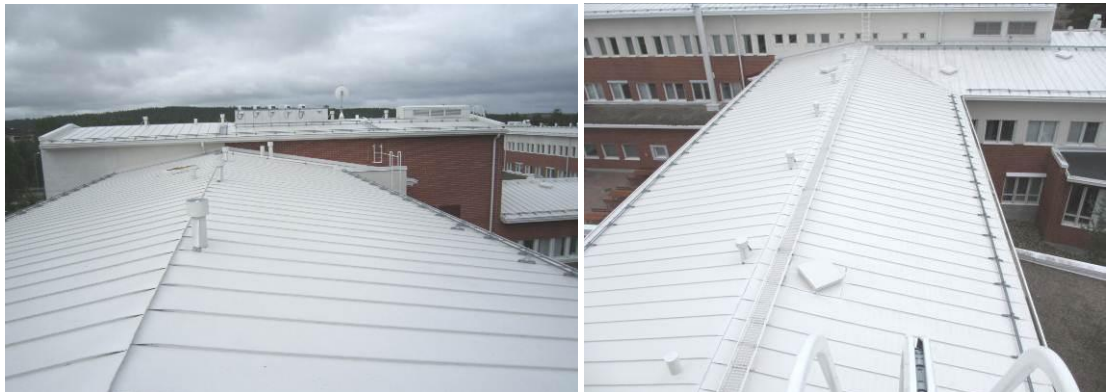
*Kuvat 26 a ja b. Peltikattojen pinnoitteet ja katoille asennetut kattovarusteet ovat hyväkuntoiset. Peltikattojen harjalle on asennettu alipainetuulettimia yläpohjan ilmatilan tuuletuksen parantamiseksi.*

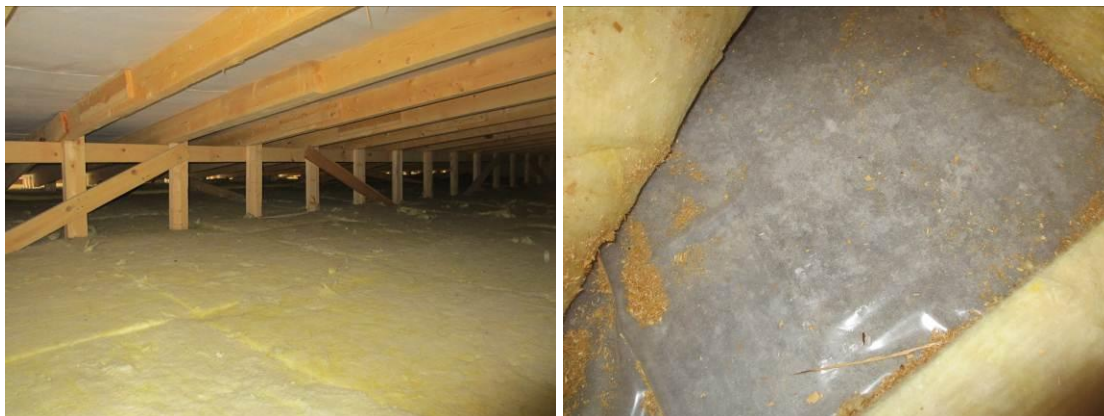
**Kuvat 27 a ja b.** Kaikkien peltikattojen yläpohjan ilmatilat olivat kuivia ja siistejä. Tuuletus toimii hyvin räystäiden kautta. Oikealla mineraalivillalevyjen alla oleva hyväkuntoinen höyrynsulkukalvo.

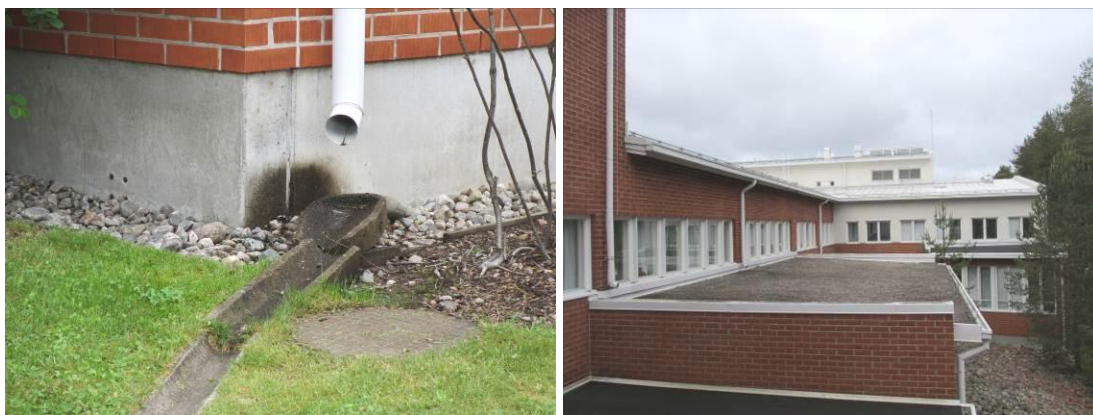
**Kuvat 28 a ja b.** Sadevedet ohjataan syöksytorvissa joko alempien bitumikermikattojen pinnoille tai maanpinnalle.

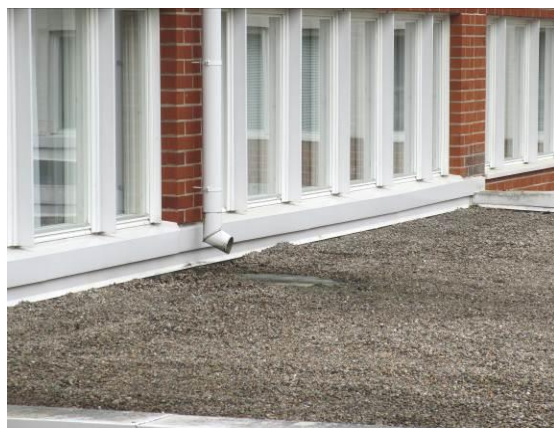
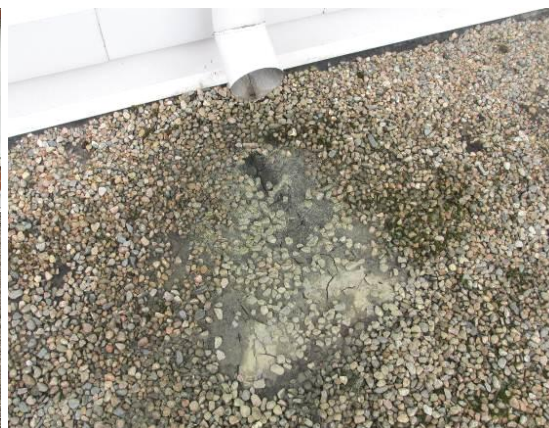
**Kuvat 29 a ja b.** Syöksytorvien kohdalla sorakerros on siirtynyt pois ja bitumikermi on halkeamia. Pellityksen ylösnoston kohdalla ohutrappaus on irronnut seinässä.

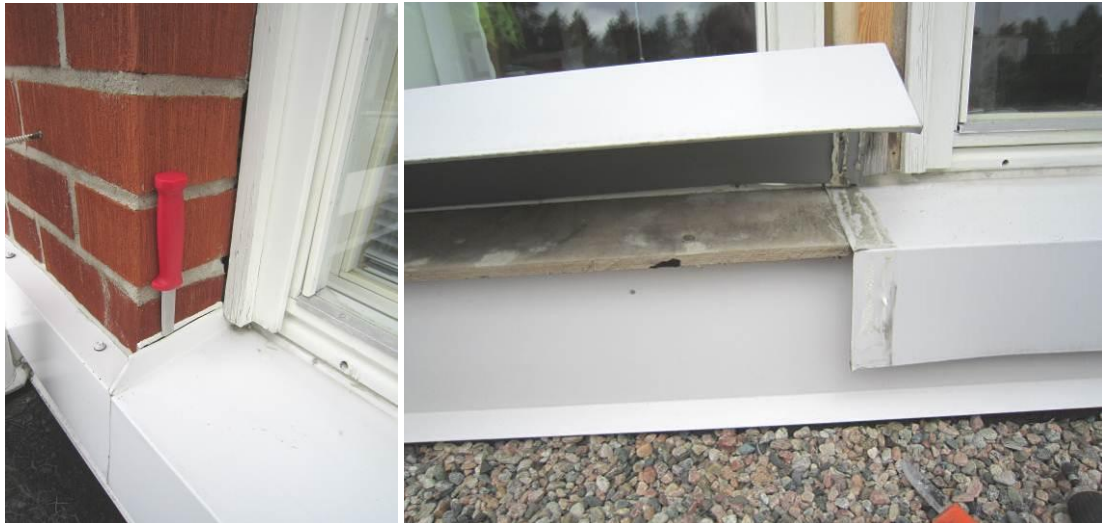
*Kuvat 30 a ja b. Rakenneavauksessa E2.6 havaittiin, että bitumikerman ylösnoston korkeus on noin 300 mm. Bitumikerman ylösnosto sijaitsee oikeanpuolimmaisessa kuvassa näkyvän alemman suojapellin takana.*

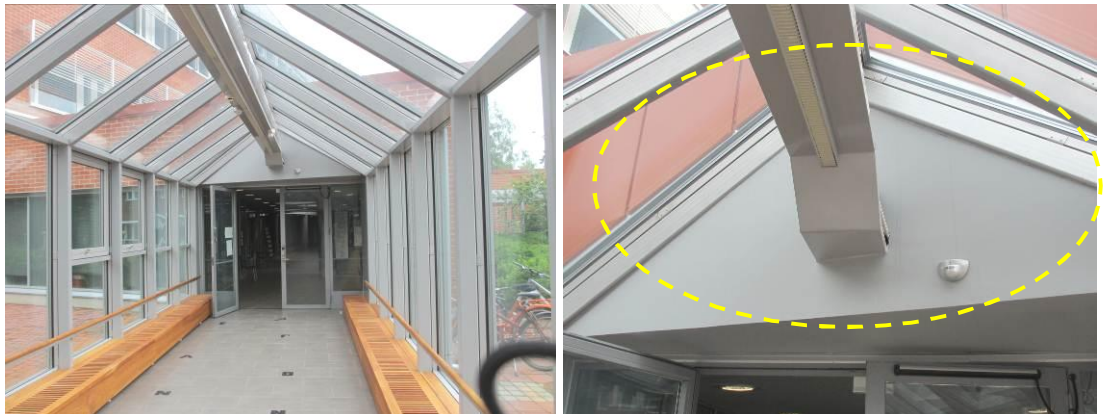
Lasikatto havaittiin vesisateella vedenpitäväksi. F-siiven päässä lasikaton ja ulkoseinän liitoskohdassa havaittiin vanhoja valumajälkiä (kuva 31). Vesisateella liitoskohta ei vuotanut.

*Kuva 31. Lasikäytävällä on vanhoja valumajälkiä F-siiven päässä. Vesisateella lasikatto ei vuotanut.*

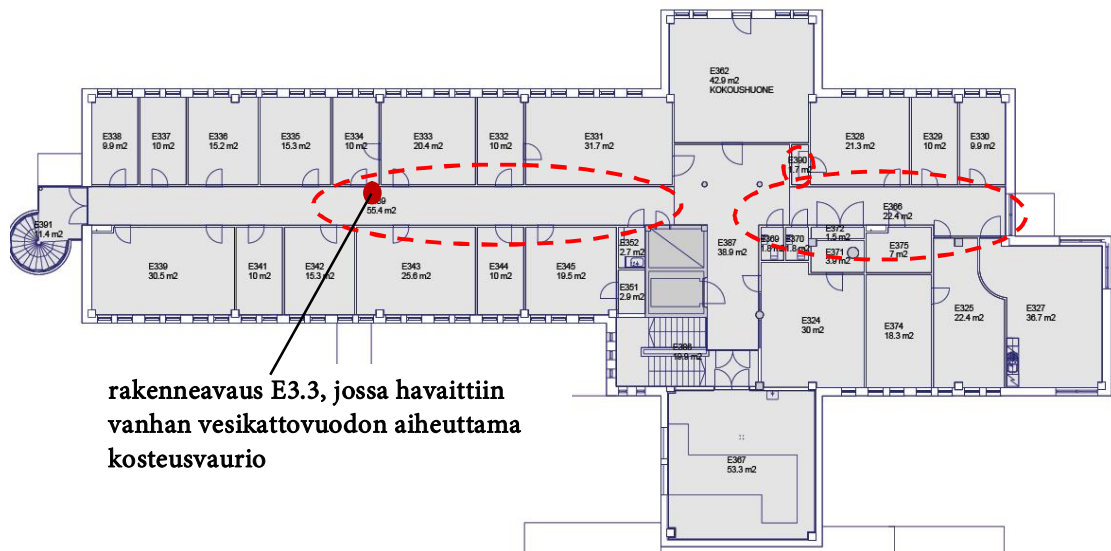
E-osan kolmannen kerroksen sisätiloissa tapahtuneet vesikaton vuodot ovat tapahtuneet alkuperäisen vesikaton puutteiden vuoksi. Pistokokeenomaisesti tehdyssä väliseinän rakenneavauksessa havaittiin mikrobikasvustoa. Suosittelemme avaamaan väliseinä- ja alakattorakenteita kuvaan 32 merkityiltä alueilta, joissa on käyttäjien mukaan havaittu vesikattovuotoja. Suosittelemme uusimaan kaikki sisätiloissa vesikattovuodoissa kastuneet materiaalit.

**Kuva 32.** Suosittelemme tarkistamaan kuvaan merkityiltä alueilta väliseinä- ja alakattorakenteiden kunnon kolmannessa kerroksessa ja uusimaan kaikki vanhoissa vesikattovuodoissa kastuneet materiaalit.

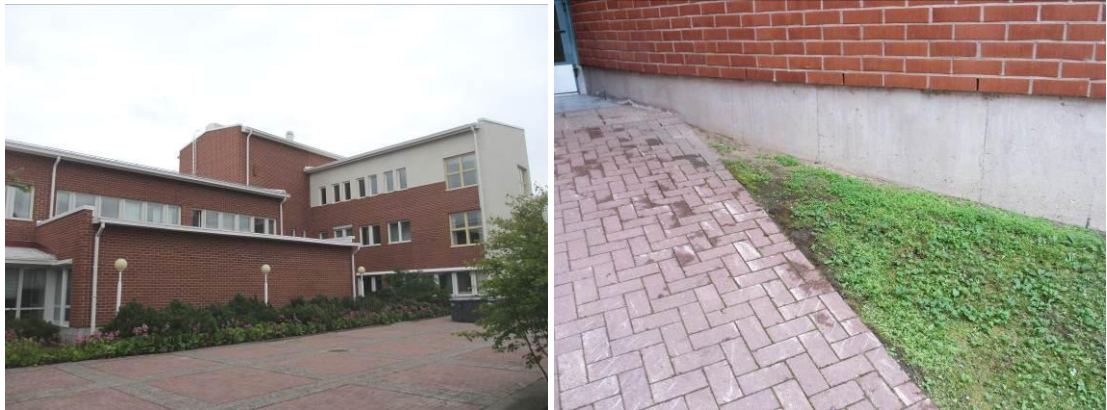
**Kuva 33.** Runsas kasvillisuus julkisivun vieressä pitää maaperän kosteana. E-siiven sokkelit ovat kuitenkin hyväkuntoiset.

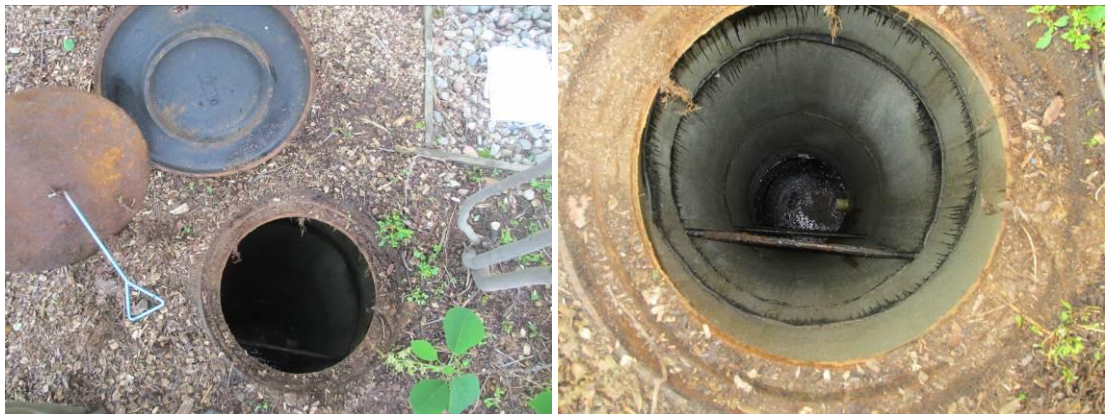
**Kuva 34.** Salaojaverkoston tarkastuskaivon pohjalla havaittiin hiukan vettä. Tarkastuskaivon kannesta vesipintaan on noin 3500 mm.

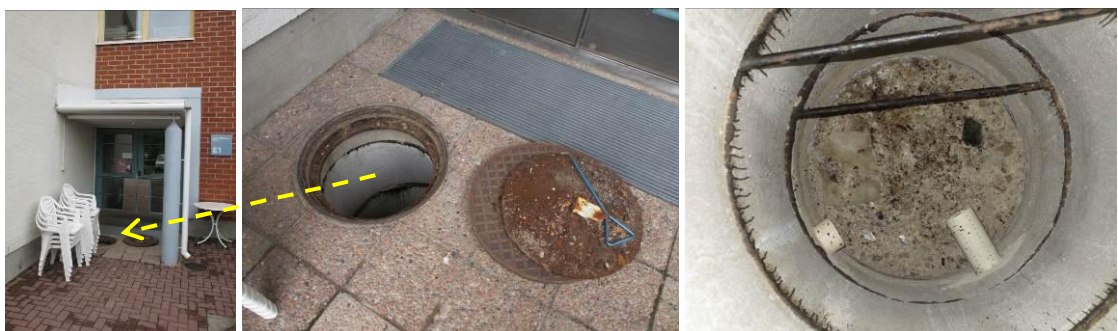
**Kuva 35.** Salaojaverkoston tarkastuskaivon pohja oli kuiva. Tarkastuskaivon kannesta pohjaan on noin 3200 mm.

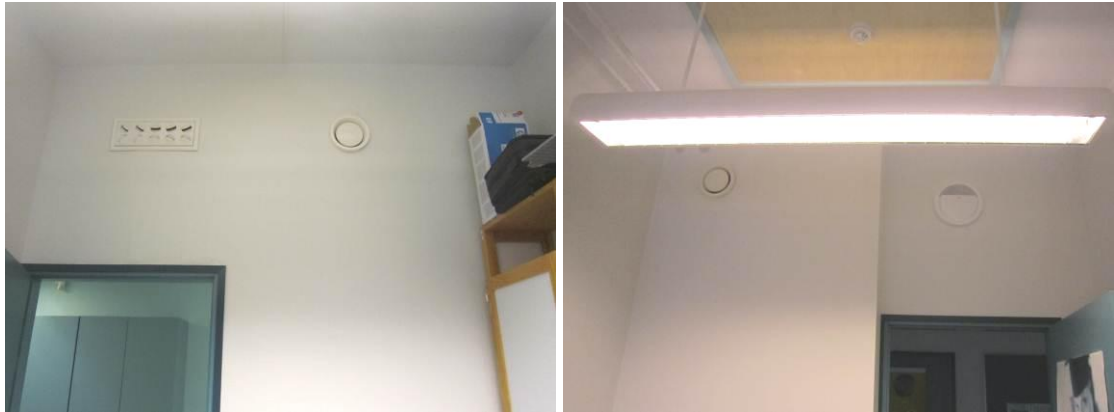
*Kuva 36. Tulo- ja poistoilman pääte-elimissä ei havaittu pölyä.*

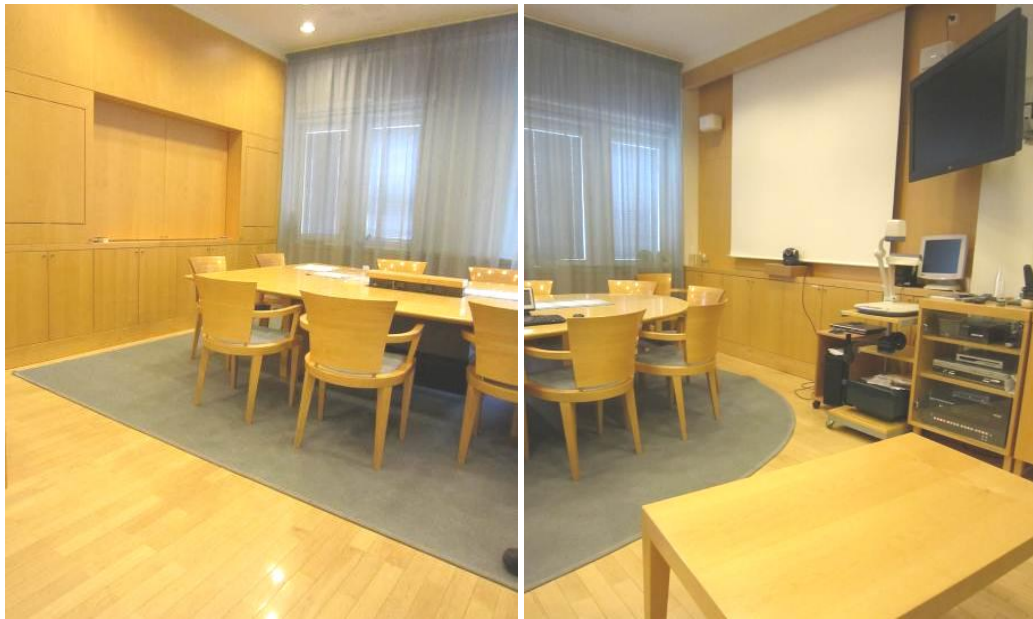
*Kuva 38. Kokoushuone E362 kolmannessa kerroksessa. Pyyhintäpölynäytteestä analysoitiin tavanomaisen huonepölyn lisäksi jonkin verran siitepölyhiukkasia.*
