# TUTKIMUSSELOSTUS

## LAPIN YLIOPISTO, B-SIIPI (NRO. 303941) SISÄILMA- JA KOSTEUSTEKNINEN KUNTOTUTKIMUS

16.12.2013

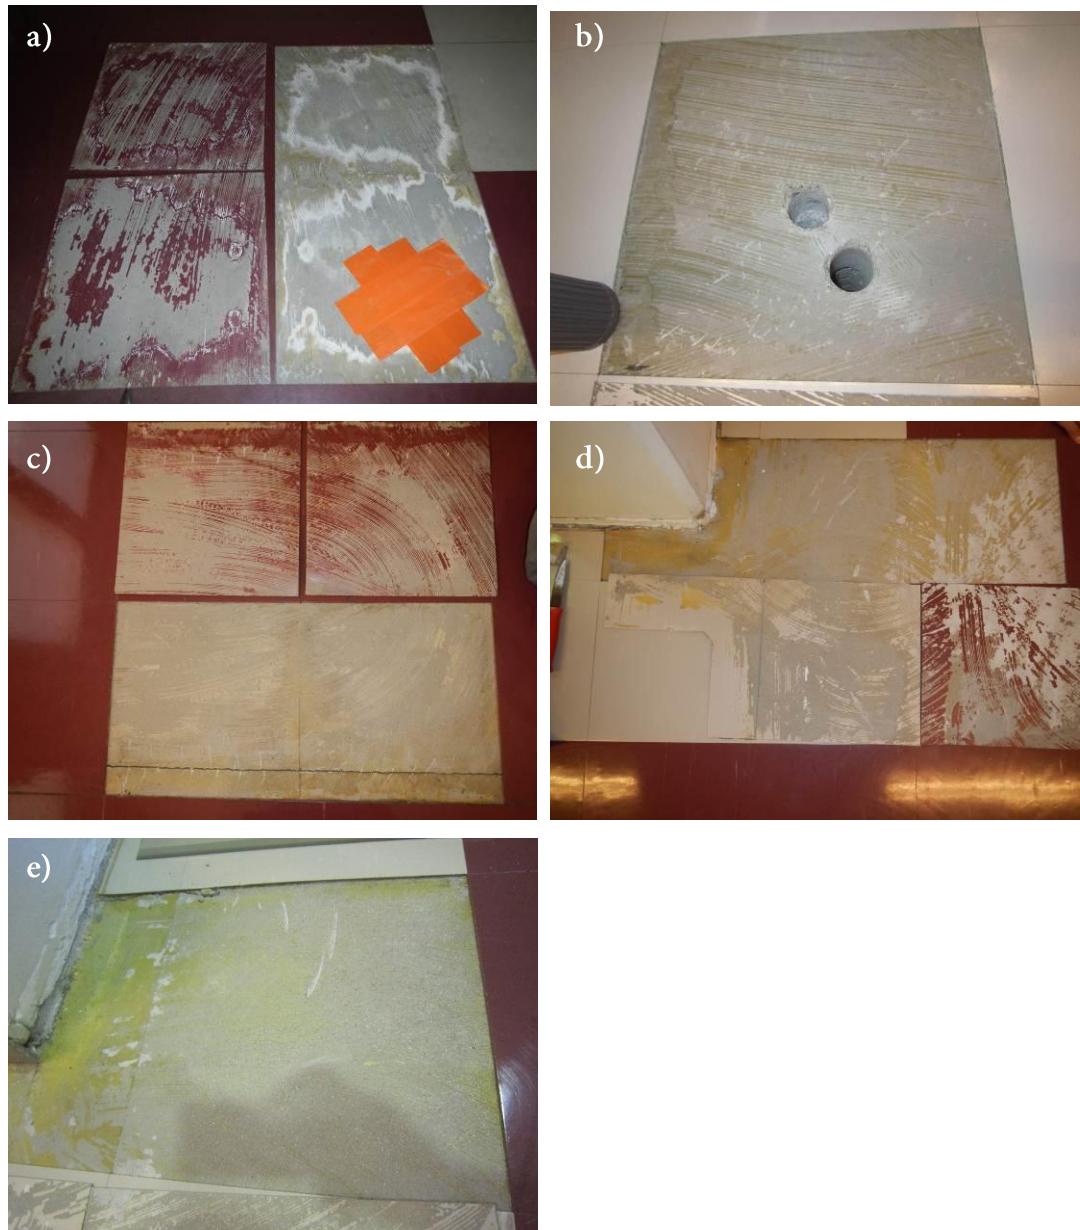
Työhuoneiden lattiapäällysteenä on vaaleaa 25 x 25 cm kvartsivinyylilaattaa. Wc-tiloissa lattiapäällysteenä on muovimattoa. Työhuoneiden lattiapäällysteessä todettiin mattoliiman vaurioita paikallisesti mm. huoneessa B108 (kuva 3b). Vauriot ilmenivät kvartsivinyylilaattojen reunoilla.

Päällystelataoituksen laattojen reuna-alueiden muutokset viittaavat runsaan lattianpesuvien tai esim. vahanpoistoaineen aiheuttamaan poikkeavaan kosteusrasitukseen, ja siitä aiheutuneisiin päällystevaurioihin.

**Kuva 3.** Lattiapäällysteenä olevan kvartsivinyytilaatan liimakerroksen vaurioita laattojen reuna-alueilla a) kirjaston ATK-työpisteellä (Ra 1.7), b) huoneessa B108, c) lukusalissa (Ra 1.8b), d) kirjastosalissa (Ra 1.8a) ja e) työhuoneiden edustalla (Ra 1.8c). Päällystelaatat on käännetty ”auki” irrotuskohdan viereen.

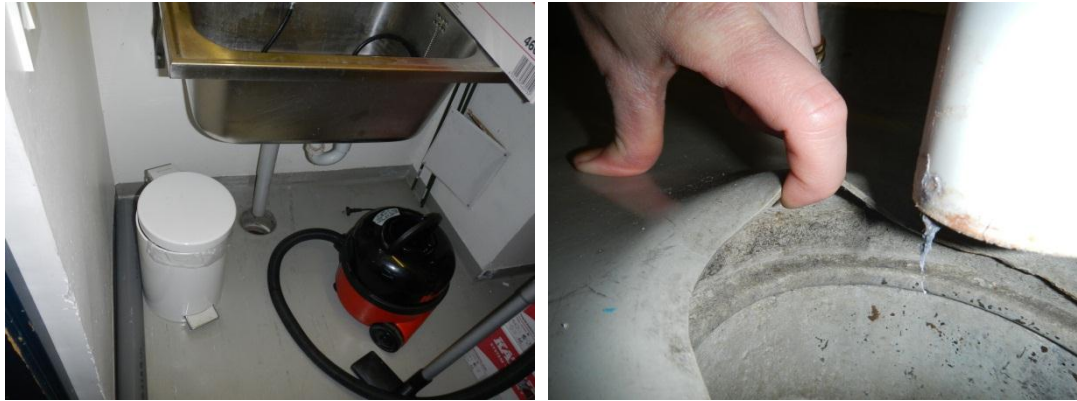
Siivouskomeron ja wc:iden lattiapäällysteenä on muovimattoa. Tiloissa ei todettu poikkeamia pintakosteuskartoituksessa. Siivouskomerossa B106 on puutteellisesti asennettu lattiakaivo (kuva 4), mistä syystä kosteus pääsee muovimaton alle, mikäli lattialle valutetaan vettä tai lattiakaivo tulvii.

**Kuva 4.** Siivousskomerossa B106 on puutteellisesti asennettu lattiakaivo ja pesualtaan viemärointi.

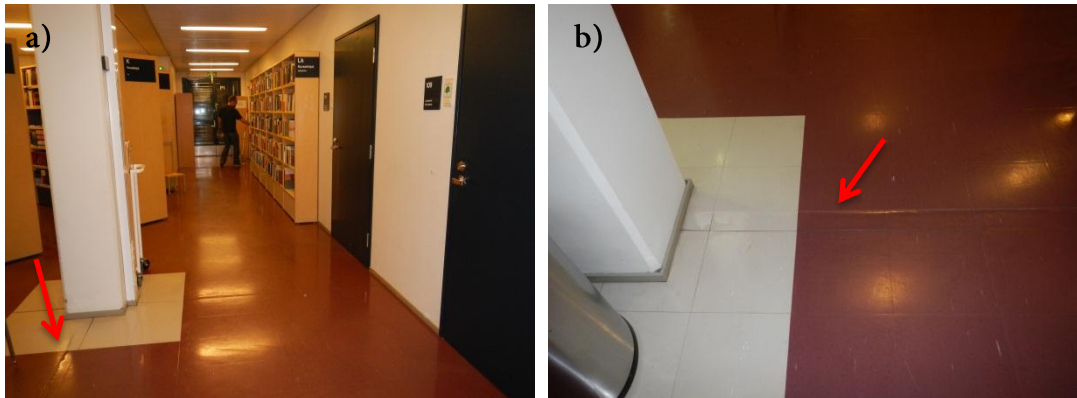
Kirjastosalin alapohjarakenteessa havaittiin halkeamat maanvastaisen ja kellarin/väestönsuojan yläpuolisen välipohjarakenteen liittymäkohdassa (kuvat 5 ja 6) ja maanvastaisen rakenteen alueella lattia-ulkoseinäliitoksessa (kuva 7). Pilarien ja ulkoseinien alapohjaliitoksissa oli paikoin kapea rako. Liitoksista tai halkeamista ei pistokokein tehdyillä merkkisavukokeilla todettu ilmavirtausta huonetilaan päin.

**Kuva 5.** Halkeamia kirjastosalin lattiassa alapohjarakenteen liitoskohdissa työhuoneiden viereisellä käytävällä (a) ja ATK-pisteen lähellä (b).

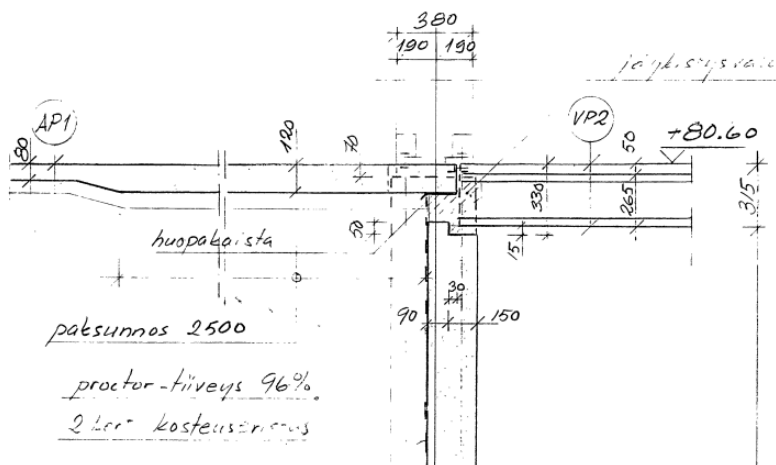
**Kuva 6.** Kirjastosalin maanvastaisen alapohjalaatan liittyminen kellarin ontelolaattarakenteeseen välipohjaan.

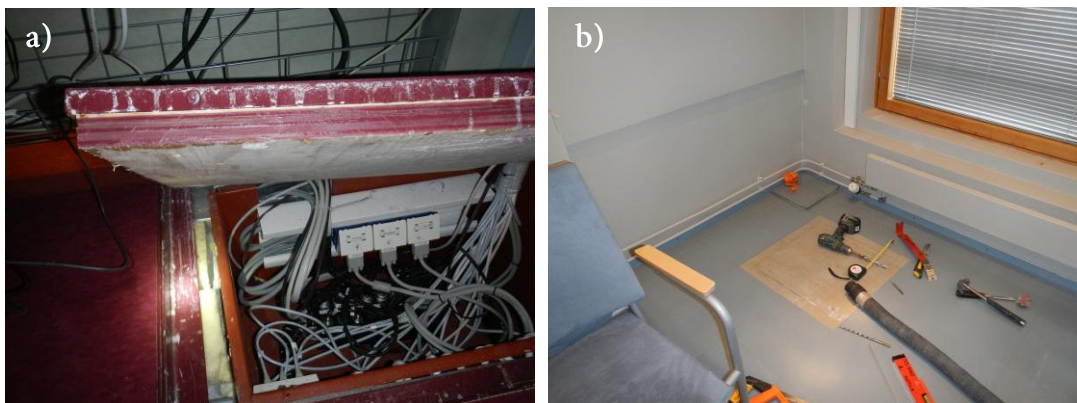
Salien etuosan alin kohta on noin 40 cm ulkopuolisen maanpinnan tason alapuolella. Salien etuosassa (alaosa) on betonisen alapohjarakenteen päällä puukoolattu lattia, jossa on sähköjohtokouruja. Koolatun lattian toteutus ja kunto tarkastettiin rakenneavauksesta (Ra 1.1) luentosalissa LS3 sekä asennusluukkujen kautta (Ra 1.2) (kuva 10). Seinä-lattialiitos tarkastettiin luentosalin LS2 reunalta (Ra 1.3, kuva 11). Lisäksi mitattiin salin LS3 lattian eristetilän olosuhteet neljästä kohdasta (RKM LS3/1-4). Poikkeavia kosteuspitoisuuksia ei todettu. Rakenneavauksen Ra 1.1 kohdalla rakenteet olivat hyväkuntoiset eikä normaalista poikkeavia hajuja havaittu. Rakenteesta kerättiin materiaalinäytteet mikrobialyysiin (M1 ja M2). Materiaalinäytteissä ei todettu mikrobikasvua.

**Kuva 10.** Sähköasennusluukkujen tarkastus luentosalissa (a) LS2 ja rakenneavaus Ra 1.1 luentosaleissa LS3 (b). Salien etuosan puukolatut lattiarakenteet havaittiin hyväkuntoisiksi eikä rakenneavauksesta Ra 1.1 kerätyissä materiaalinäytteissä (M1 ja M2) todettu mikrobikasvua.

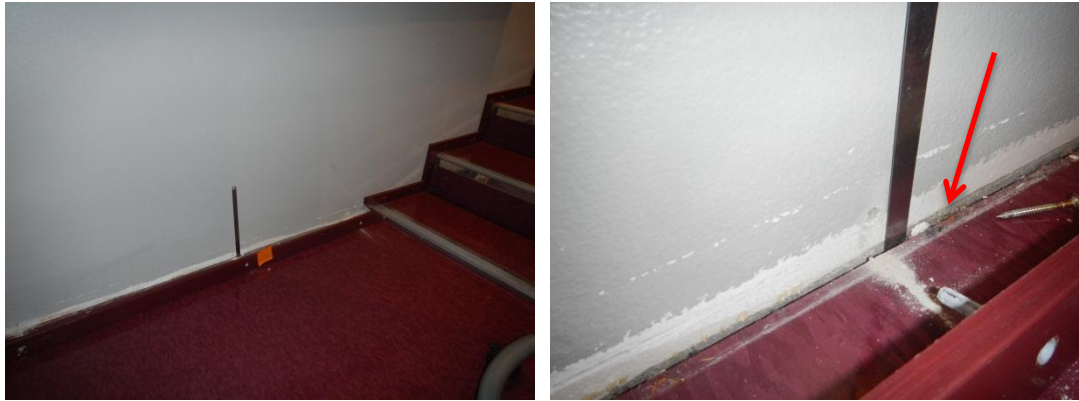
Luentosalissa LS2 tarkastettiin maanvaraisen alapohjalaatan liittymä kantavaan, omalle anturalle perustettuun väliseinään irrottamalla jalkalista (Ra1.3, kuva xx). Liitoksessa havaittiin kapea, 50 – 100 mm syvä rako alaspäin. Rakenteista ei aistinvaraisessa tarkastelussa todettu merkittävää ilmavirtausta sisään.

**Kuva 11.** Luentosali LS2: en lattia-ulkoseinäliittymässä on pystyrako alas maatayttyöön (Ra 1.3).

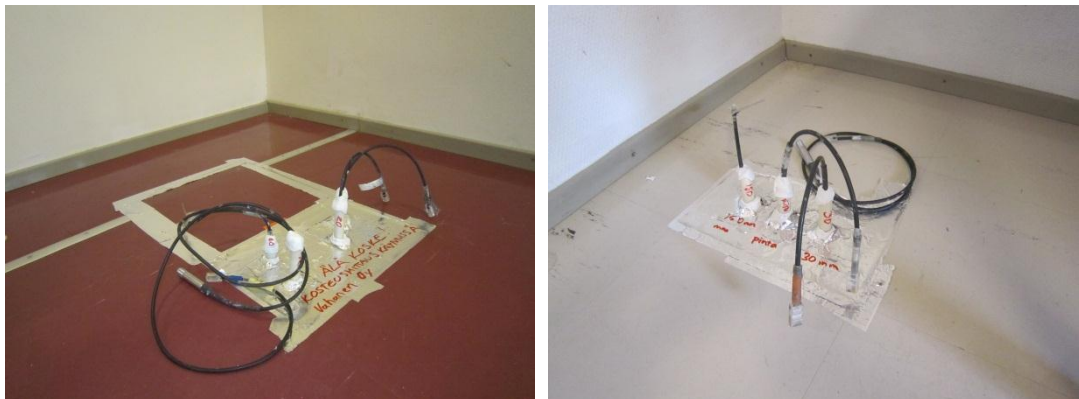
**Kuva 12.** Alapohjan rakennekosteus mitattiin porareikämenetelmällä kopiohuoneesta (RKM1) ja huoneesta B114 (RKM2).

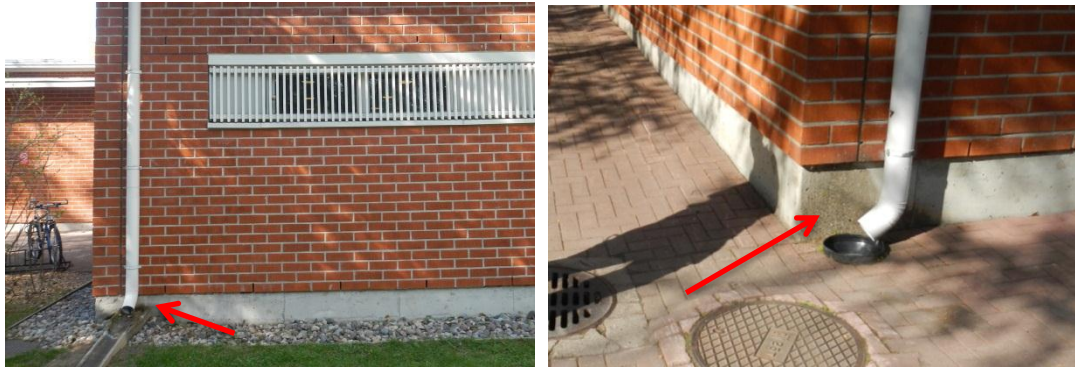
**Kuva 15.** Sadevedet kastelevat paikoin sokkeleita. Kastuneet alueet ovat pienialaisia, eikä niistä nykyisellään aiheudu merkittävää kosteusrasitusta rakenteen sisemmille osille.

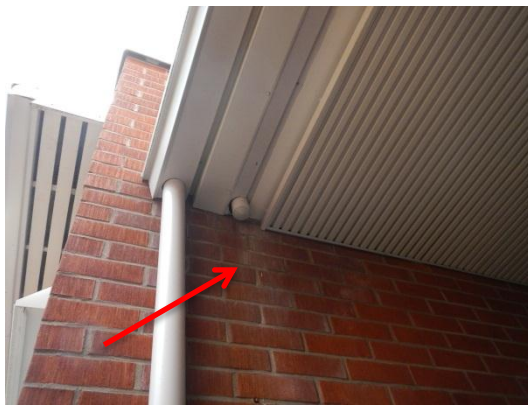
**Kuva 16.** Kattolipan puutteellinen sadevedenpoisto kastelee tiilijulisivua rakennusosan eteläpään sisäänkäynnin vieressä. Sisäpuolella on tila A142. Tilan sisäpinnoilla ei todettu poikkeamia aistinvaraisella arvioinnilla ja pintakosteuskartoituksessa.

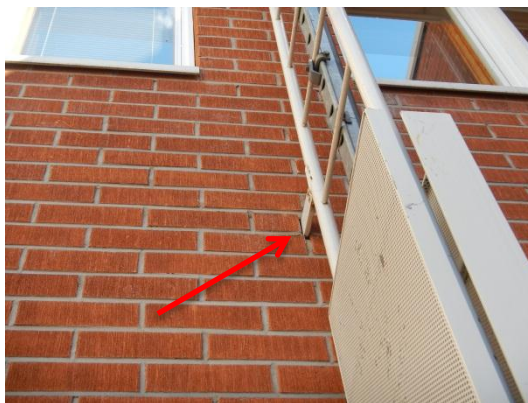
**Kuva 17.** Tikkaiden kiinnityskohdissa on aukot tiilimuurauksen läpi kantavaan rakenteeseen.

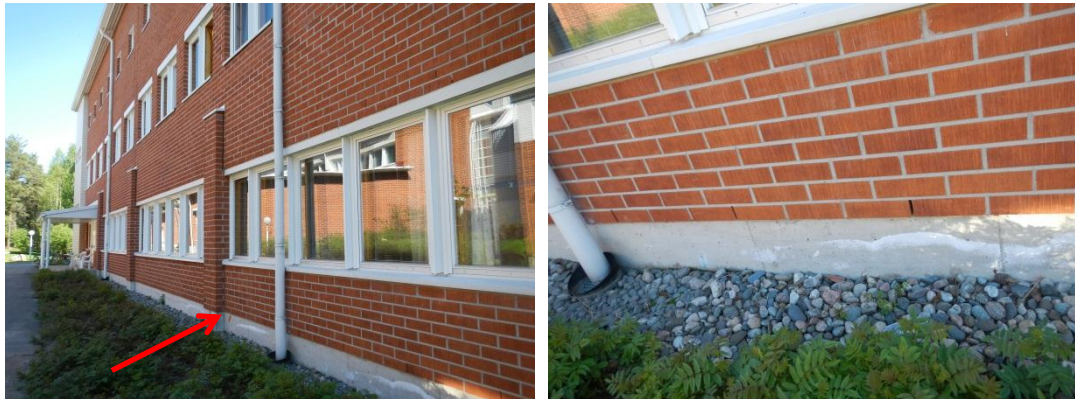
**Kuva 19.** Erityisesti länsipuolen julkisivulla oli sokkelien alaosien pinnoissa paikoin korkeampaan kosteusrasitukseen viittaavaa kalkkisuodosta.

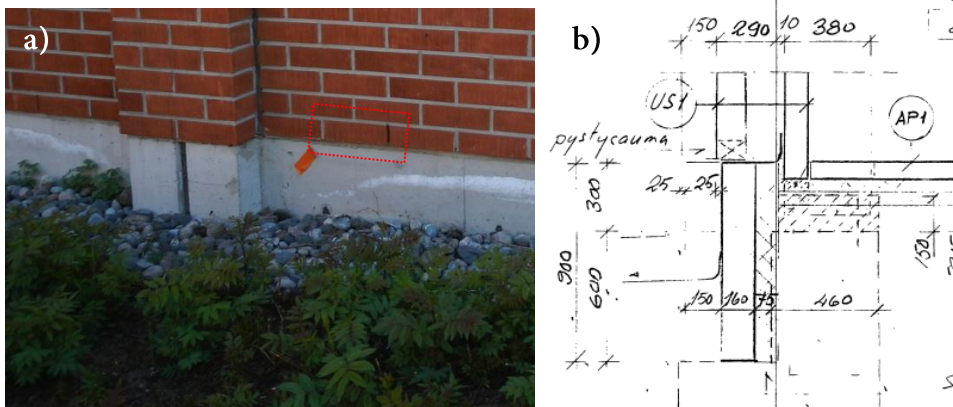
**Kuva 20.** Länsijulkisivun ulkoseinän toteutusta ja eristetilan kuntoa tarkasteltiin rakenneavauksesta huoneen B110 kohdalta (Ra 1.11). Avaus tehtiin irrottamalla tiili alimmasta rivistä kohdasta, jonka alapuolella oli sokkelissa kalkkisuodosta (a). Rakenteessa todettiin runsaasti ilmanvuotojälkeä. Sokkeliliitos oli toteutettu oikeanpuoleisessa kuvassa esitetyn kuvan alkuperäisen rakennepiirroksen mukaisesti. Selvää tuuletusrakoa lämmöneristeen ja tiiliverhouksen välissä ei havaittu. Lämmöneristeen alaosasta kerättiin materiaalinäyte (M8) mikrobianalyysiin mahdollisten kosteus- ja mikrobivaurioiden todentamiseksi. Materiaalissa ei todettu mikrobikasvua.

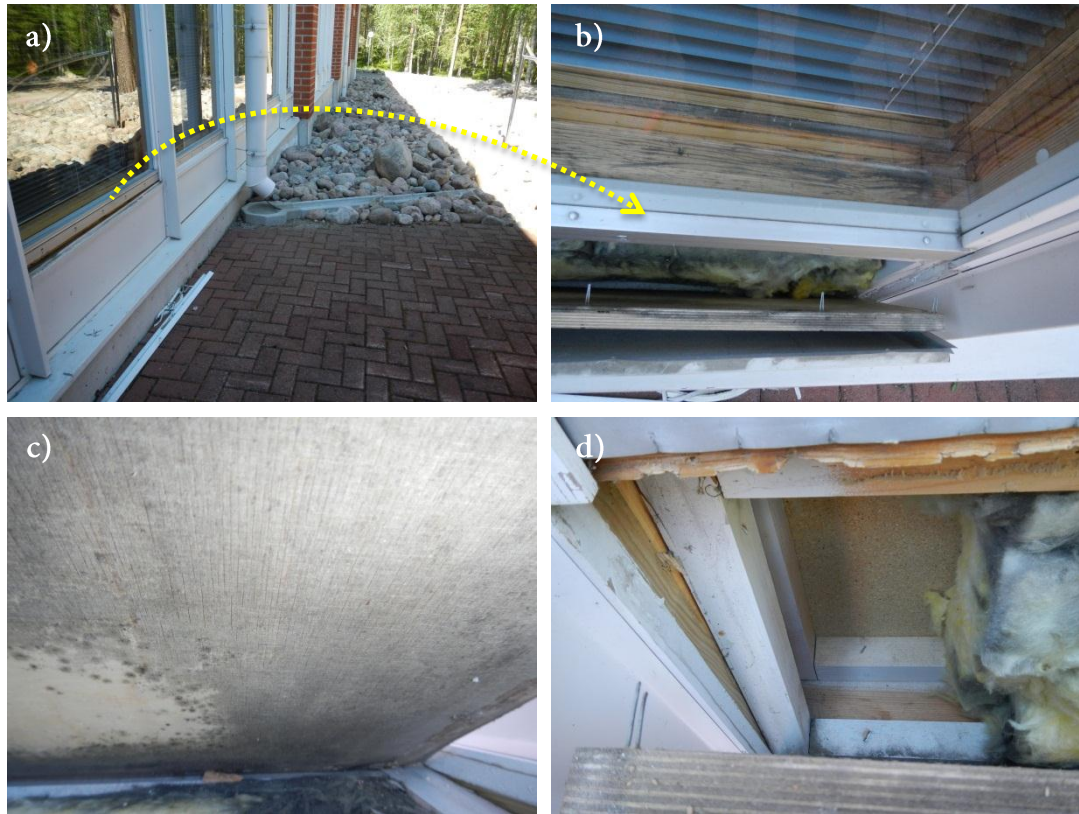
**Kuva 21.** Rakenneavaus Ra 1.9 kirjaston itäsivulla. Rakenteessa todettiin ilmavuotojen aiheuttamaa tummentumaa eristevillassa (b) ja pinnallista mikrobikasvustoa tuulensuojavanerin sisäpinnalla (c). Rakenteen puuosat olivat hyvässä kunnossa, samoin sisäpuolinen levyverhous (d). Rakenteet havaittiin tarkasteluhetkellä aistinvaraisesti arvioiden kuiviksi. Rakenteesta kerättiin materiaalinäyte lämmöneristeen alaosasta (M8). Näytteessä ei todettu mikrobikasvua, vain matalana pitoisuutena ulkoilmasta peräisin olevia homeitiöitä. Rakenteesta puuttui höyrynsulku, ja rakenteen sisäkuori oli hyvin epätiivis, mistä syystä eristetilan ja ulkokuoren vähäisetkin epäpuhtaudet pääsevät helposti sisäilmaan.

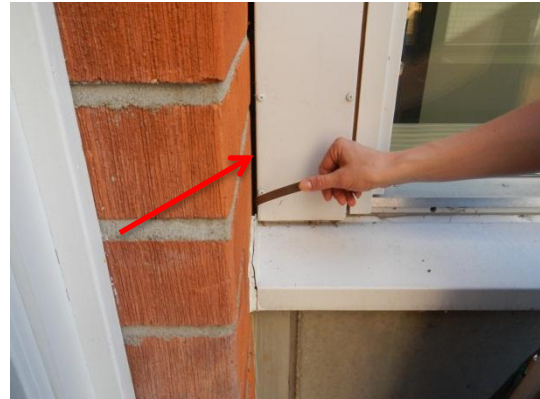
**Kuva 23.** Julkisivun epätiivelyskohtia ikkunaliitoksissa. Raoista saattaa päästä viistosateella sadevettä rakenteeseen.

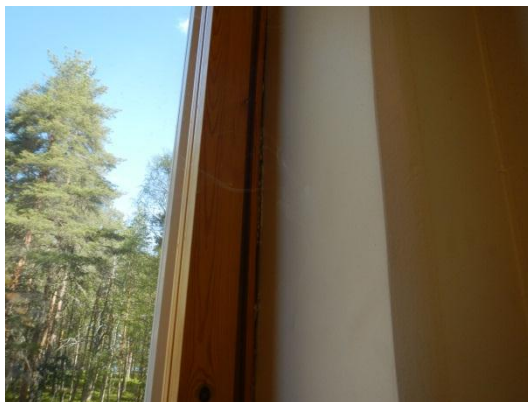
**Kuva 24 (vasen).** Ikkunaliitoksissa oli epätiivelyttä myös sisäpuolisissa liitoksissa ja mm. höyrynsulun tiivistyksissä ikkunakarmeihin. Tiiveyspuutteet saattavat heikentää ilmanlaatua, mikäli ulkovaipparakenteissa on vaurioita, joista kulkeutuu ilmavuotojen mukana epäpuhtauksia sisäilmaan.

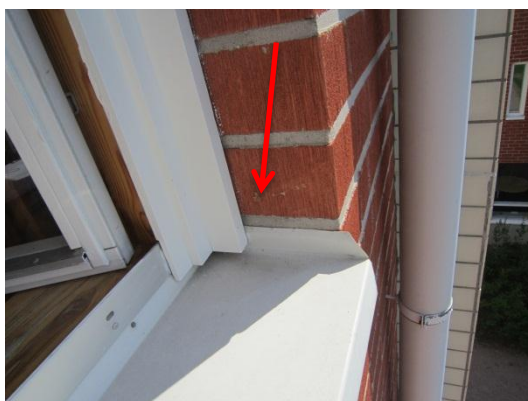
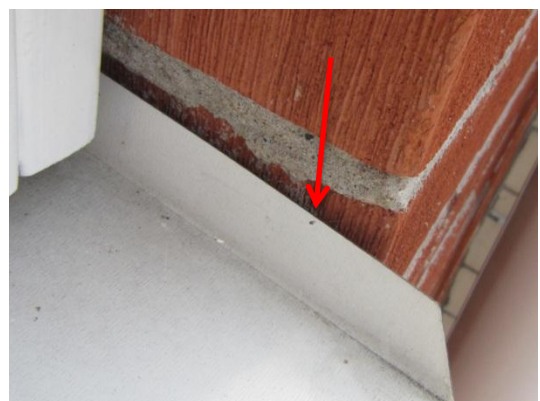
**Kuva 25.** Ikkunoiden vesipeltien kallistukset ovat loivat eikä peltejä ole kitattu tiiliverhoukseen sivuista.

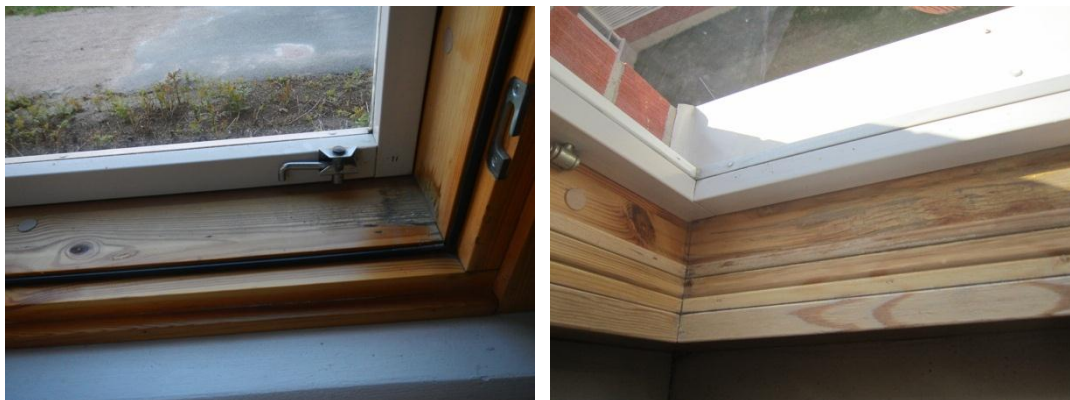
**Kuva 26.** B-siiven ikkunoissa oli paikoin pinnallisia kosteusvaurioita karmien ja puitteiden alapuissa.

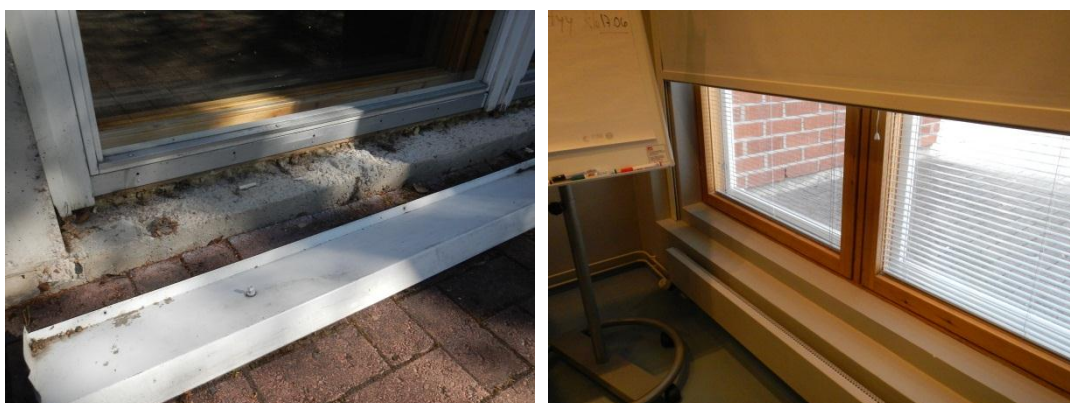
**Kuva 28.** Luentosalin LS3:n ikkunan rakenne tarkastettiin irrottamalla ikkunan vesipelti (Ra 1.4). Kuvat ulko- ja sisäpuolelta. Puukarmi on tiivistetty polyuretaanilla sokkelirakenteeseen. Rakenne oli sijaintiinsa nähden hyvässä kunnossa. Ikkunan alakarmi oli kovaa, vaurioitumattoman näköistä puuta. Rakenteeseen ajoittain pääsevä vesi valuu todennäköisesti styrox-täytteeseen syvään sokkelihalkaisuun. Sisälle LS3:n lattiaan ikkunan lähelle tehtiin rakenneavaus, josta ei todettu viitteitä rakenteiden vaurioista tai kosteusrasituksesta (ks. alapohjan havainnot edellä).

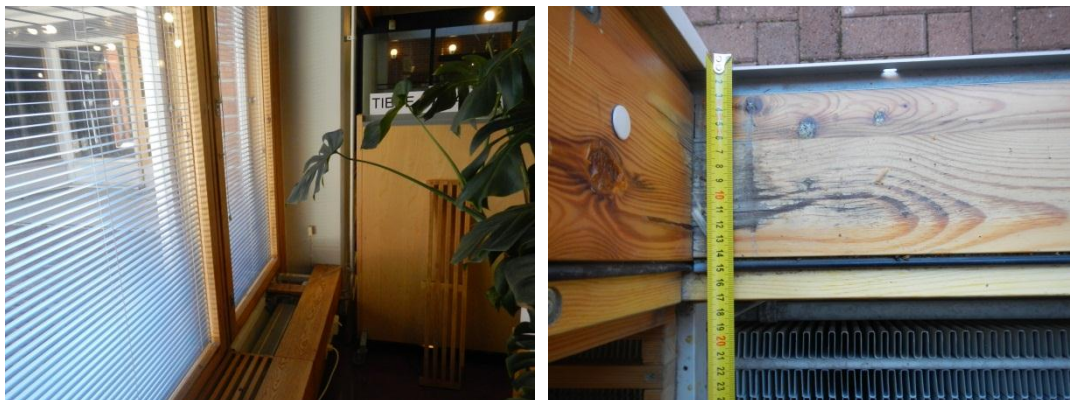
**Kuva 29.** Rakenneavaus Ra 1.9 kohdalla kirjastosalin ikkunoiden alakarmipuun yläpinnassa oli kosteusjälkiä. Puuosat olivat kuitenkin ikkunan alla hyvässä kunnossa (ks. edellinen kappale - ulkopuoliset havainnot).

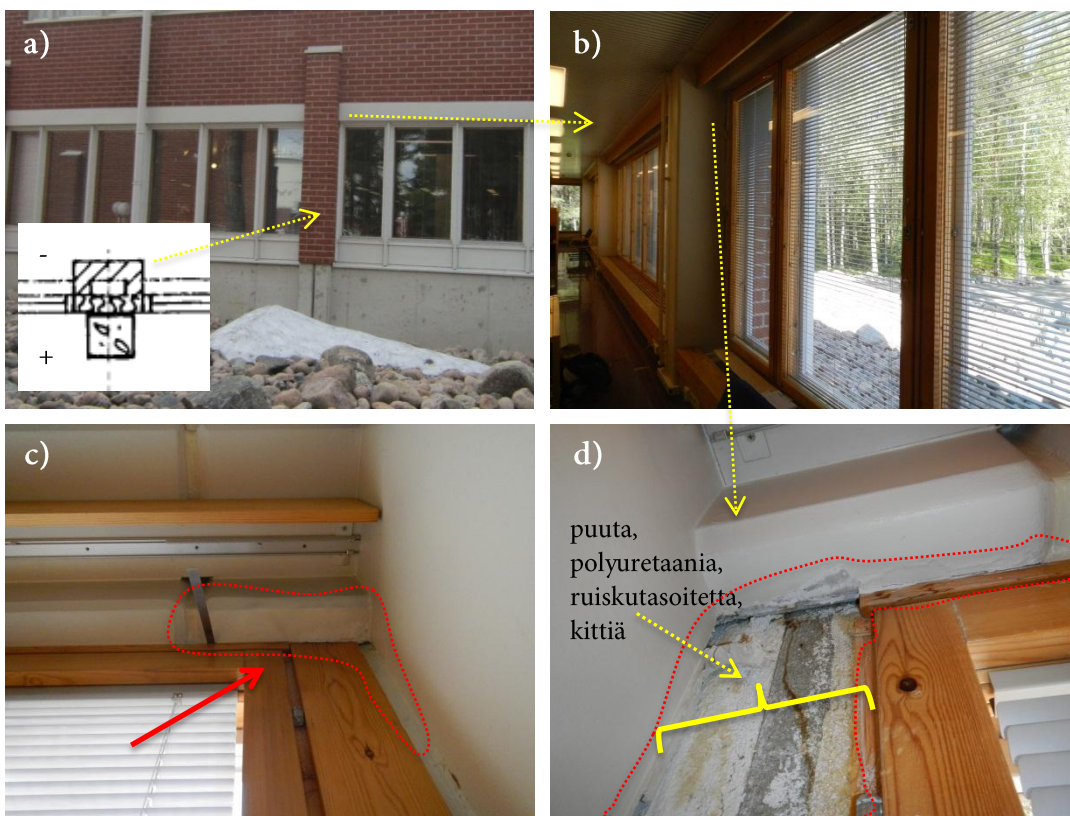
**Kuva 30.** Kirjastosalin ikkunan ja pilarin liitoksessa (a, b) todettiin kosteusvaurioon viittaavaa tasoitteen kupruilua ja kellastumaa vaakapalkin ja puuosien pinnoilla pilarin molemmiin puolin (c ja d). Liitos tutkittiin rakenneavauksella (Ra 1.10) puisen peitelistan takaa (d). Listan takana oli tiivistämätön höyrynsulkumuovi. Ikkunan ja palkin välinen rakenne on toteutettu usealla kerroksella puurunkoa, polyuretaanivaahtoa ja kittiä. Materiaalien pinnassa oli runsaasti ruiskutasoitetta, jossa oli havaittavissa kosteusvauriojälkiä. Pilarin takana on rakennekuvan (a) mukaan mineraalivillaeriste. Rakenne oli epätiivis.

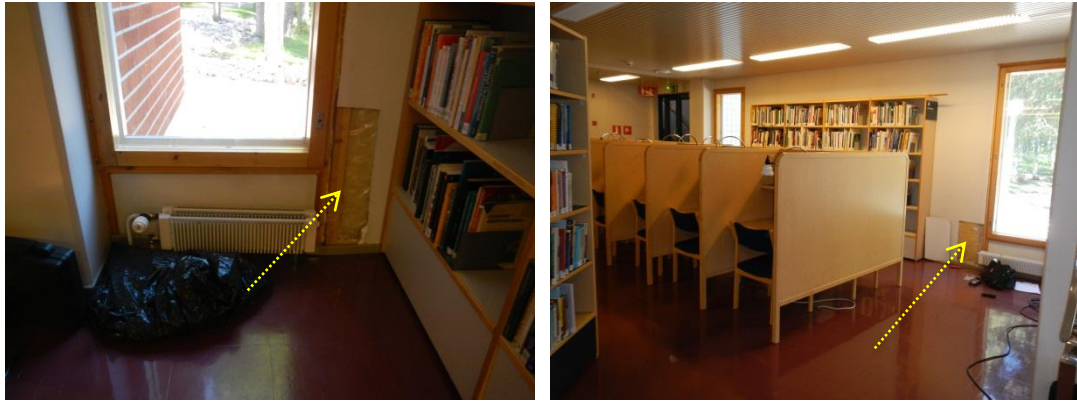
**Kuva 31.** Kirjastosalin pohjoispäädyn rakenneavauskohdat Ra 1.5 ja Ra 1.6a. Päädyssä on puurunkoinen, sisältä levyverhoiltu ja ulkoa tiiliverhoiltu ulkoseinärakenne. Rakenteissa oli lieviä kosteusjälkiä, mutta rakenteet olivat kuivat eikä rakenteiden riskikohdista kerätyissä kahdessa mikrobinäytteessä (M3, M5) todettu mikrobikasvua.

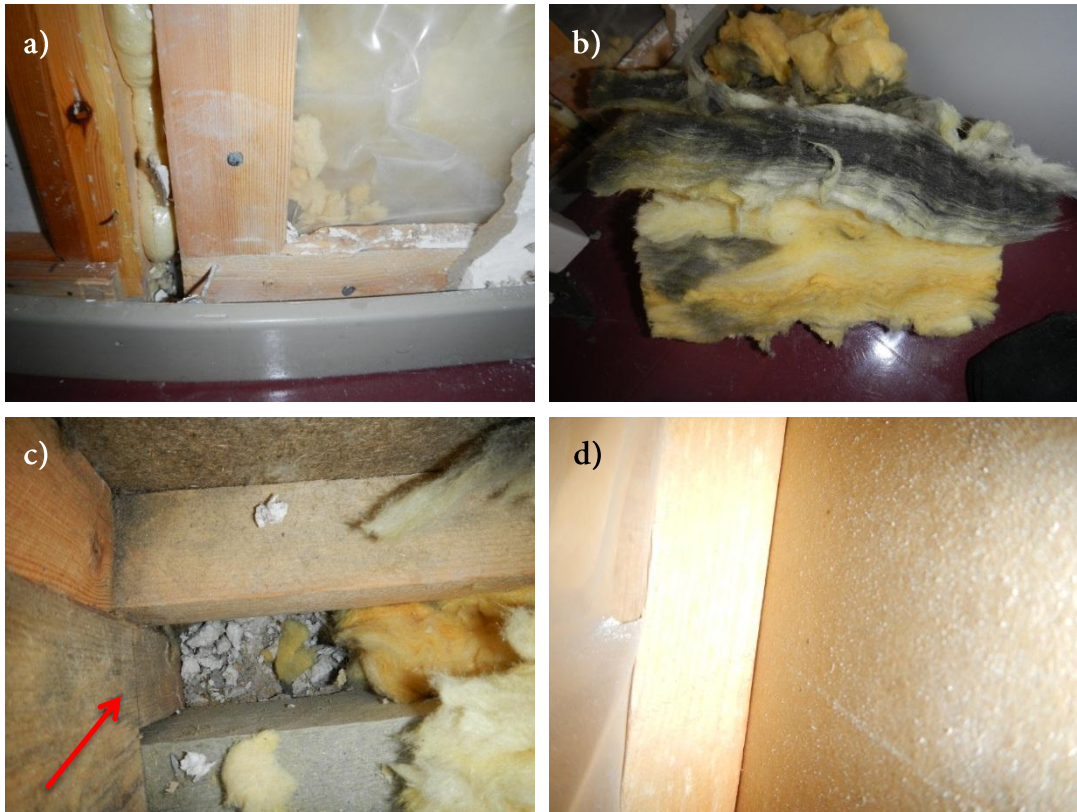
**Kuva 32.** Rakenneavaus Ra 1.5. Rakenteessa on höyrynsulkumuovi, joka on asennettu melko tiiviisti puurungon ja sisäpuolisen koolauksen väliin (a). Lämmöneristekerroksessa todettiin runsasta ilmavuotojälkeä (b). Rungon alaosassa oli havaittavissa kosteusrasituksen aiheuttamaa jälkeä (c). Seinärakenteen keskiosassa ei todettu poikkeamia (d). Sisäverhouslevy havaittiin aistinvaraisesti arvioiden hyväkuntoiseksi. Rakenteessa ei todettu normaalista poikkeavia hajuja. Eristevillan alapinnasta kerättiin materiaalinäyte (M3). Näytteessä ei todettu mikrobikasvua. Rakenteet todettiin piikkimittarilla ja aistinvaraisesti tarkasteltuna kuiviksi.

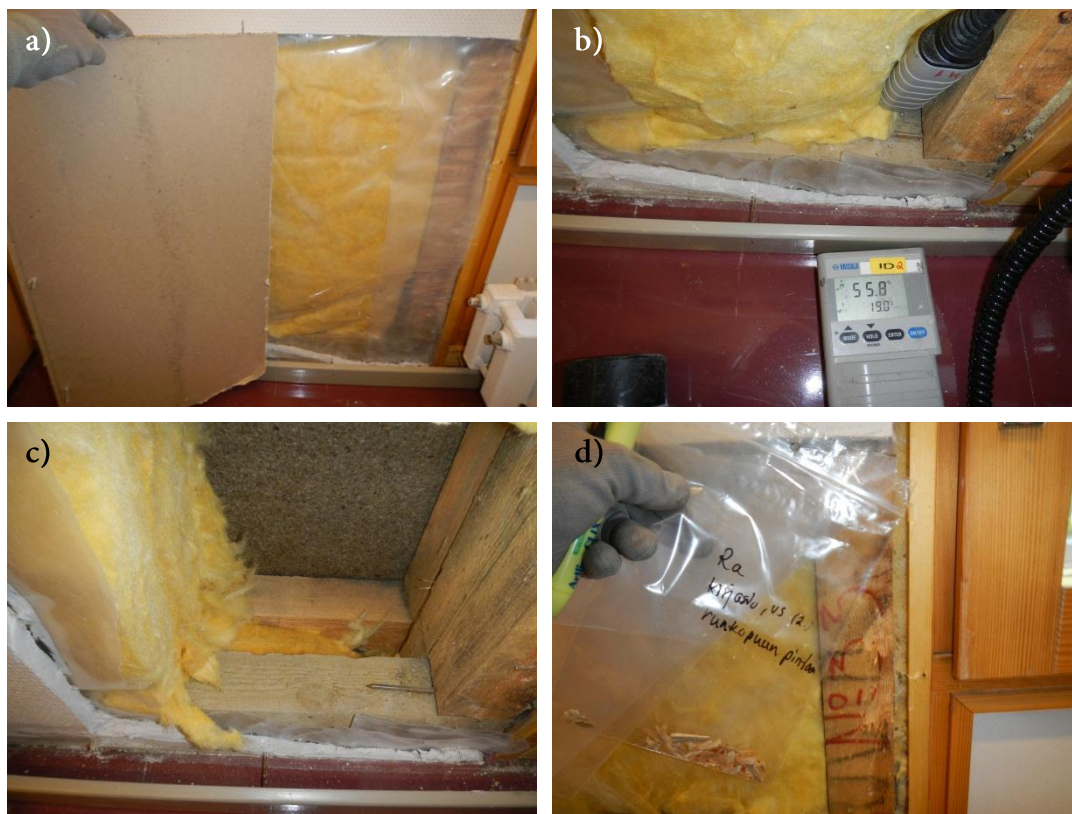
**Kuva 33.** Rakenneavaus Ra 1.6a. Rakenteessa on höyrynsulkumuovi, joka on asennettu epätiivisti puurungon sisäverhouskipsilevyn taakse (a). Muovia ei ole tiivistetty lainkaan ikkunan runkopuun liitoksesta. Lämmöneristekerroksessa todettiin vähäistä ilmavuotoja lähinnä alapuiden välisessä tilassa. Rungon sisäpinnalla ja alaosassa oli havaittavissa pinnallista kosteusrasituksen aiheuttamaa jälkeä (c, d). Rakenteessa ei todettu normaalista poikkeavaa hajua. Runkopuun sisäpinnasta kerättiin materiaalinäyte (M5). Näytteessä ei todettu mikrobikasvua. Rakenteet todettiin piikkimittarilla tutkittuna ja eristetilan olosuhdemittauksella tarkasteltuna kuiviksi. (b).

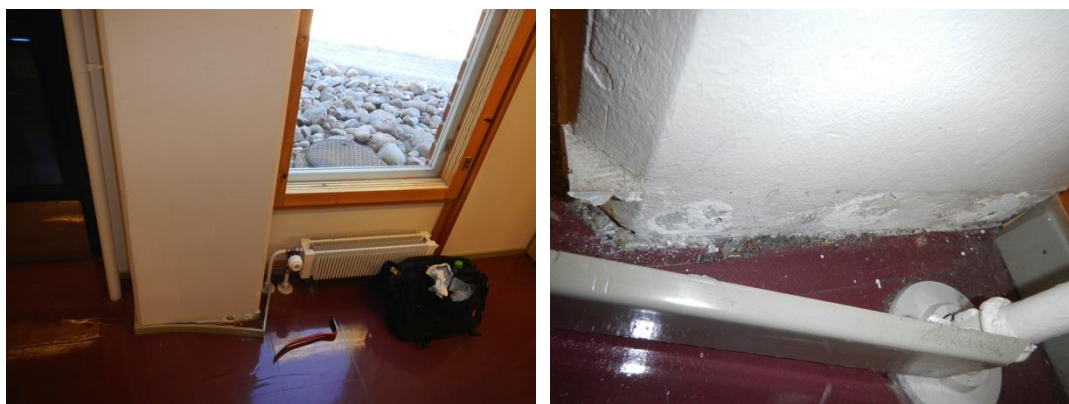
**Kuva 34.** Rakenneavaus Ra 1.6. Pilarin alaosassa oli havaittavissa lievää värinmuutosta ja tasoitteen irtoilua. Tasoitepinnasta kerättiin näyte mikrobianalyysiin (M4). Näytteessä ei todettu mikrobikasvua.

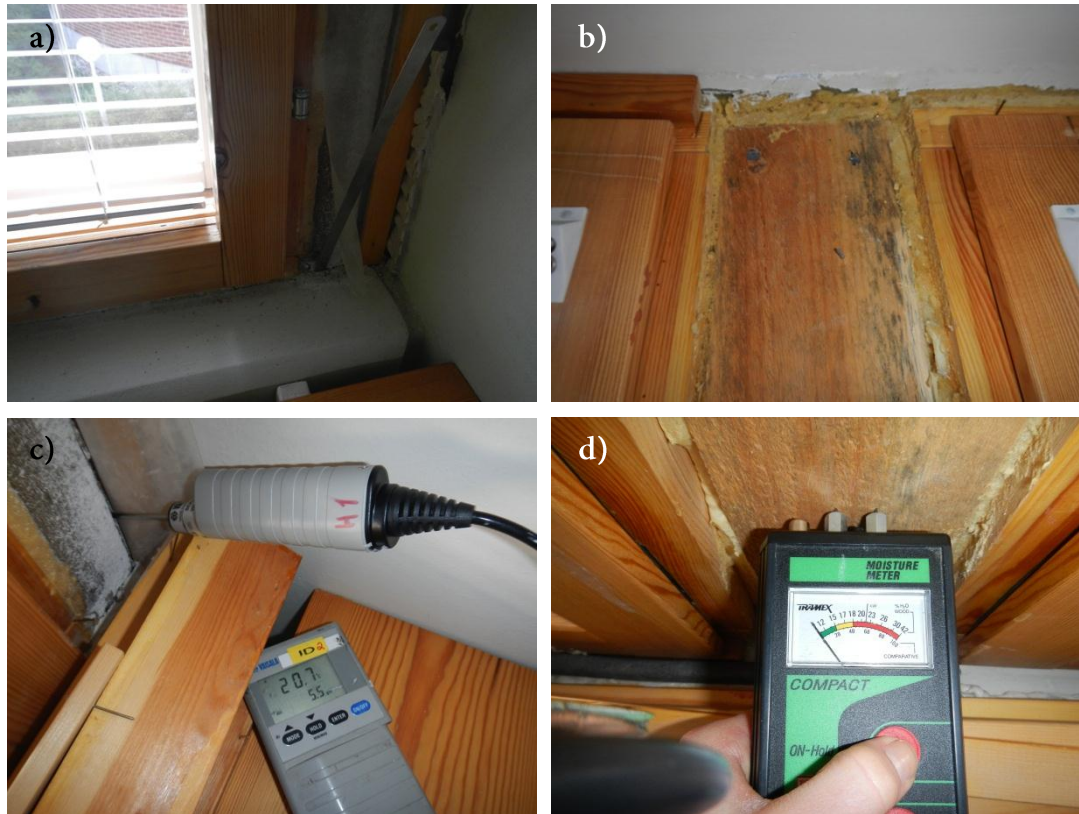
*Kuva 35. Rakenneavaus Ra 2.1: 2. krs yläikkunat länteen, tila B214. Rakenteen höyrynsulku oli epätiiviisti asennettu (a), ja myös karmipuiden polyuretaanitiivistykset olivat paikoin epätiivit (c). Karmien sisäpinnoissa oli sinistymää (b), mutta rakenteet olivat muuten siistit ja kuivat (c, d). Ikkunan alanurkasta lämmöneristeestä ja karmipuun pinnasta kerättiin materiaalinäytteet mikrobianalyysiin (M9, M10). Näytteissä ei todettu mikrobikasvua.*

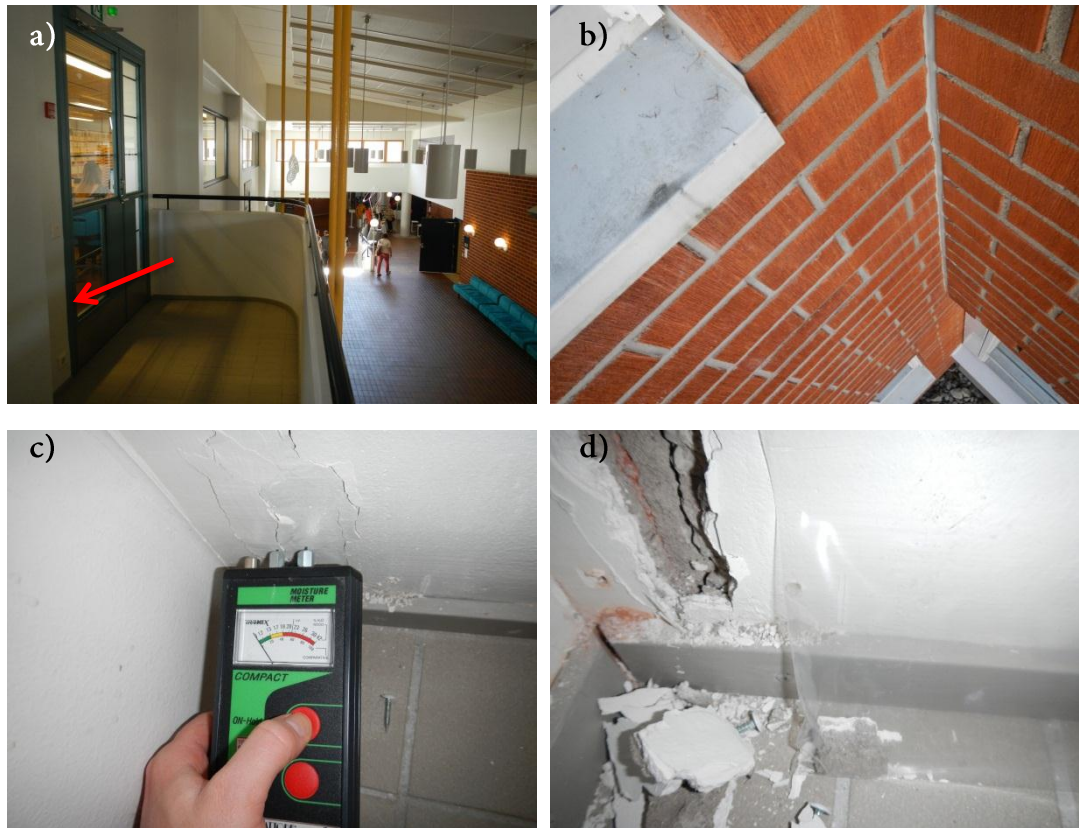
**Kuva 36.** Rakenneavaus Ra 2.4: Ulkoseinän nurkan tasoite on halkeillut ja peitetty pelti-istalla. Tiiliseinän saumamassa on uusittu ulkopuolella vastikään (b). Tasoitteessa ei todettu kosteutta (c). Seinän alaosan tasoitteesta kerättiin materiaalinäyte mikrobialyysiin (M13). Näytteessä ei todettu mikrobikasvua (d).

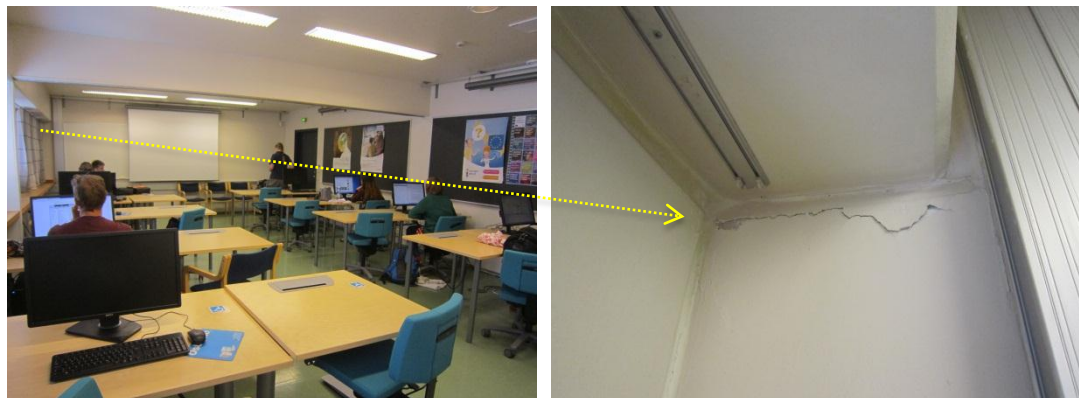
**Kuva 37.** Halkeama ulkoseinäpilarin ja -palkin liitoksessa 2. kerroksen ATK-luokan etuosassa.

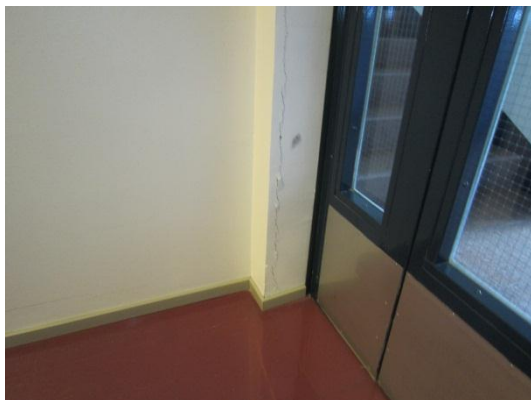
**Kuva 38.** Halkeama 2. krs pilarissa/koteloinnissa ja lattiassa pohjoispäädyn portaikon edustalla. Välipohjan rakennetyyppi muuttuu ko. kohdassa.

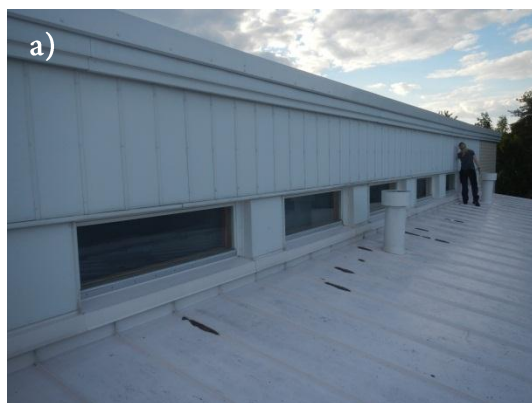
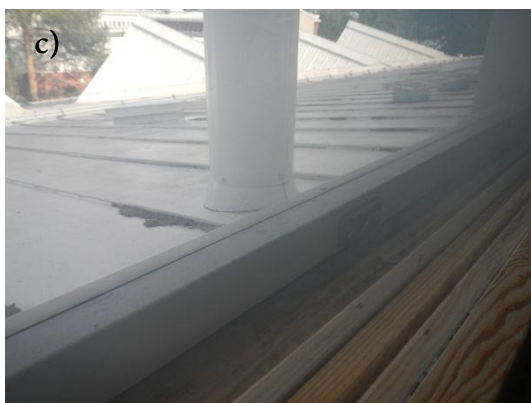
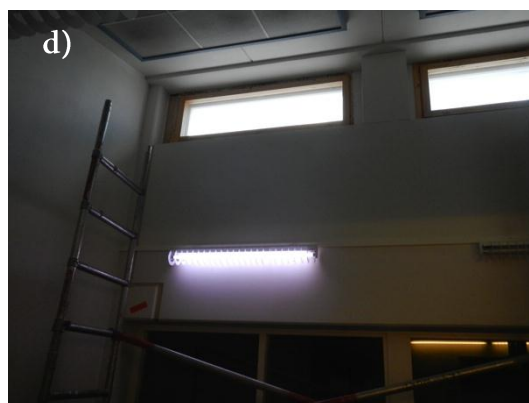
**Kuva 39.** Rakenneavaus Ra 3.1: 3. krs yläikkunat itäänpäin (B323). Ikkunoiden alareunan sijainti lähellä vesikaton pintaa aiheuttaa vuotoriskin. Ikkunavälissä alakarmin pinnassa oli pölyä ja kosteusjälkiä. Sisäpinnoilla huonetilan puolella ei havaittu vuoto- tai vauriojälkiä. Ikkunavälistä irrotettiin sisäverhouskipsilevy. Materiaaleissa ei aistinvaraisesti arvioiden todettu vaurioita. Rakenteesta oli voimakas ilmavirtaus huonetilaan päin.

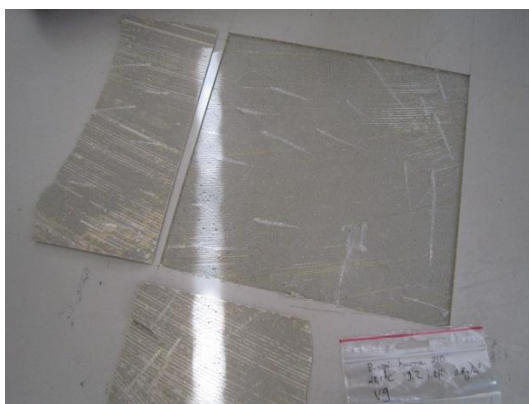
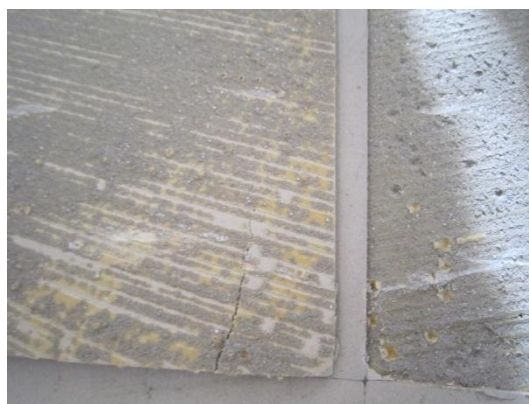
**Kuva 42.** Huoneen B210 lattiapäällystettä irrotettiin alustan kunnan tarkastamiseksi (Ra 2.10). Liimakerros oli reuna-alueilla kellertävää, mutta selviä, poikkeavia hajuja ei havaittu. Tasoitekerroksessa oli havaittavissa pieniä kuplien aiheuttamia koloja.

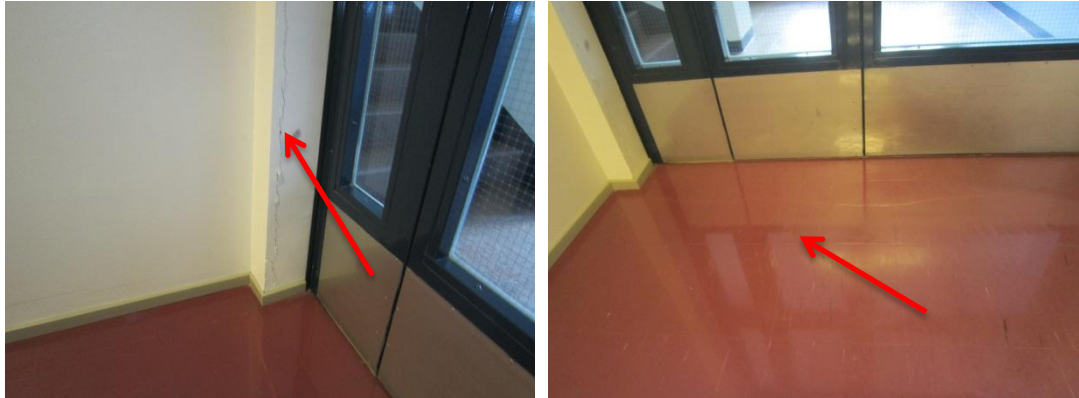
*Kuva 43. Pohjoispäädyn rappukäytävän ovien edustalla on halkeama pilarin/koteloinnin kyljessä ja välipohjalaatassa.*

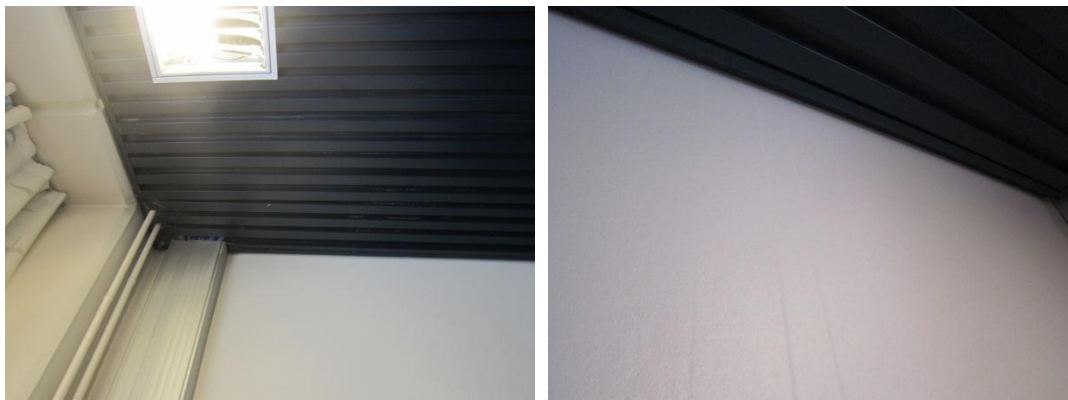
*Kuva 45. Taukotilan B206 ulkoseinänurkassa havaittiin kosteusjälkeä alakatossa ja valumajälkiä tilan B204 vastaisella seinällä. Alakattotilassa ei havaittu vauriojälkiä tai vuodon lähdettä.*

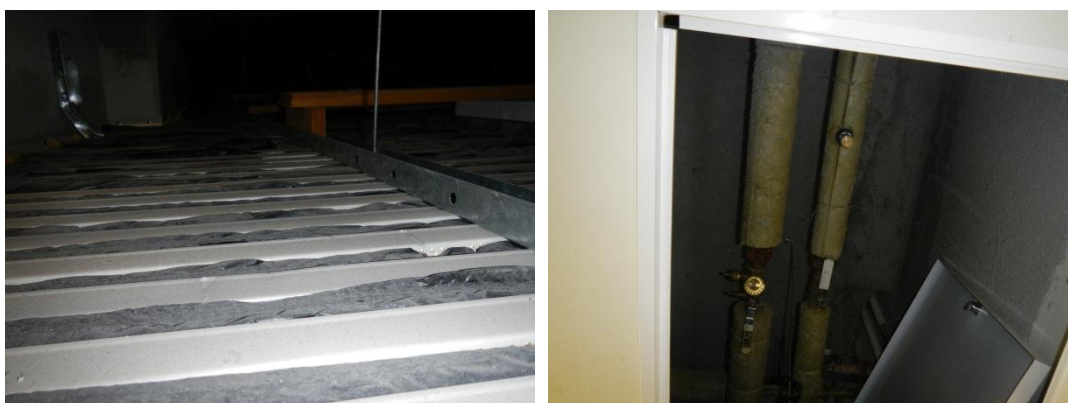
*Kuva 46. 1. krs ritiläalakattojen päällä on muovipussitettua mineraalivillaa. Alakattotiloissa oli monin paikoin suojaamattomia villaeristettyjä putkia ja runsaasti pölyä.*

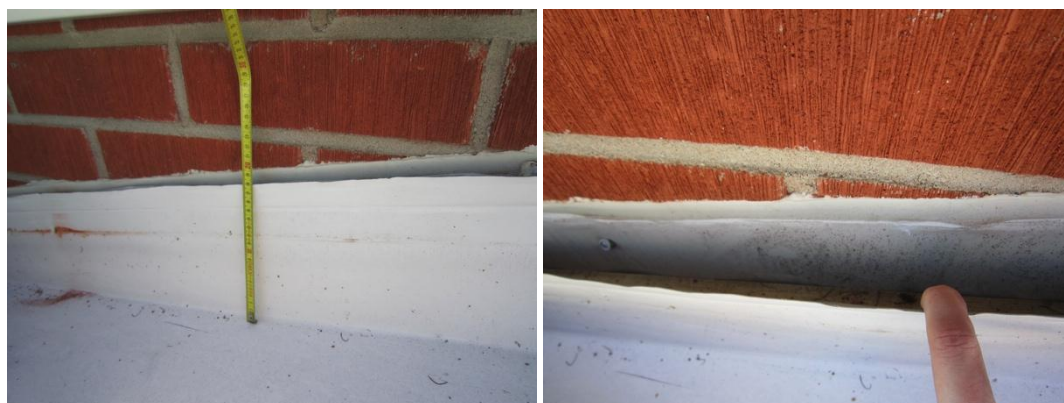
*Kuva 49. Uuden peltikatteen ylösnosto ei liity tiiviisti tiiliverhoukseen. Vanhan vesikatteen ylösnosto kuitenkin suojaa tiiliseinää. Kohdassa ei havaittu viitteitä julkisivuun kohdistuvasta korkeammasta kosteusrasituksesta.*

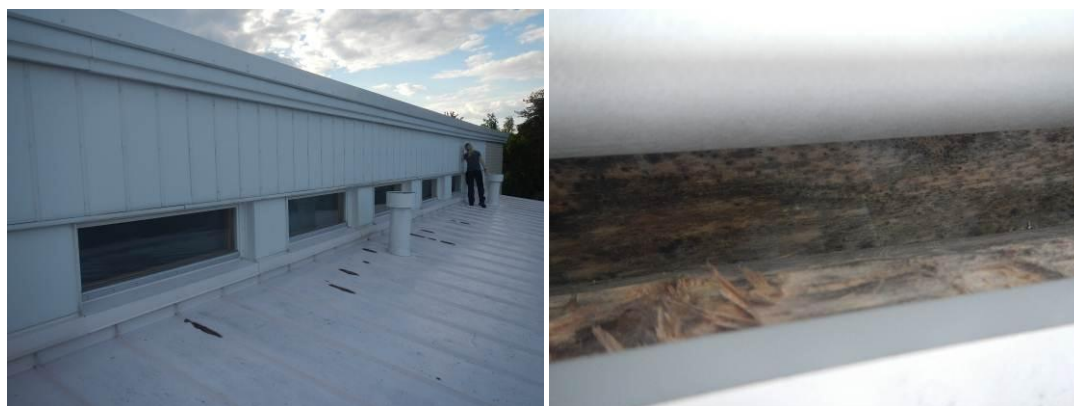
*Kuvat 50 a ja b. Kuvissa länsi- ja itälape. Länsilapteen räystäällä havaittiin sinistyneitä puuosia. Puuosat havaittiin lujiksi.*

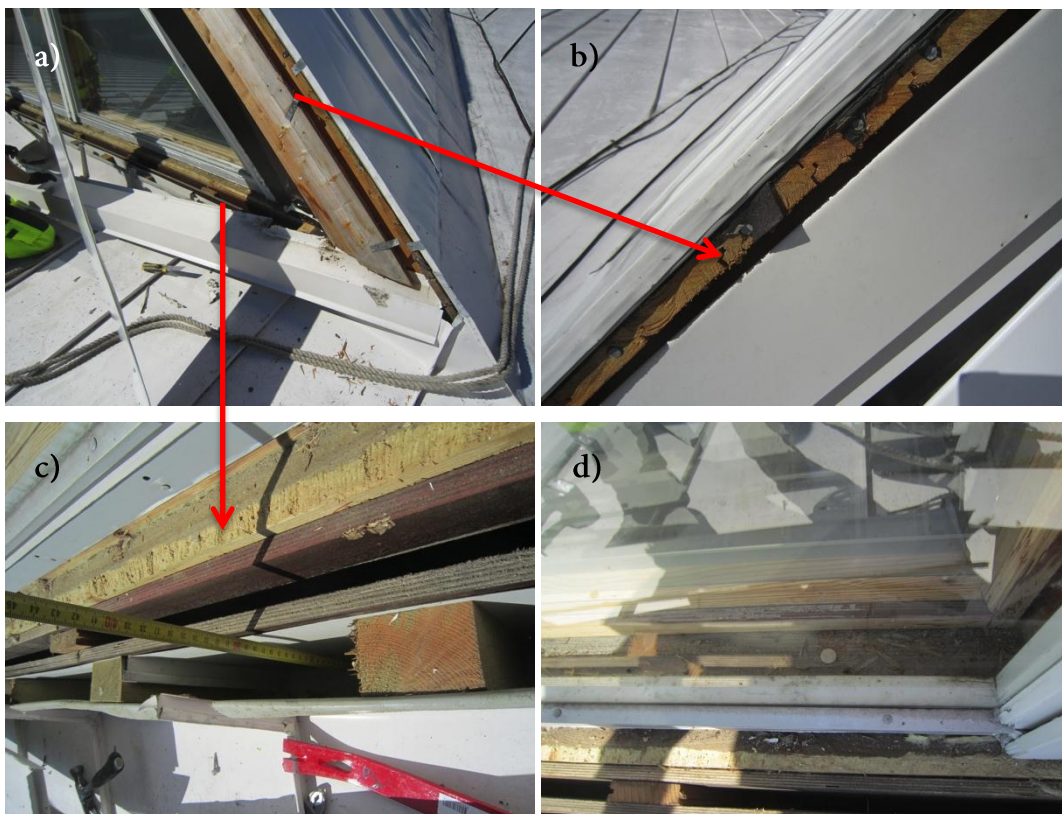
**Kuva 52.** Kuvassa a) näkyy kattolyhdyn ja ikkunarakenteen liitoskohta. Kuvassa b) on lähikuva bitumikermi-aluskatteesta, joka ei liity tiiviisti ikkunarakenteeseen. Kuvassa c) on ikkunan ja vesikaton liitoskohta pellityksen poistamisen jälkeen. Liitoskohdan vedenpitävyys on pellityksen varassa. Kuvassa d) on kattolyhdyn ikkunarakenne, jonka puuosien pinnoitukset hilseilevät.

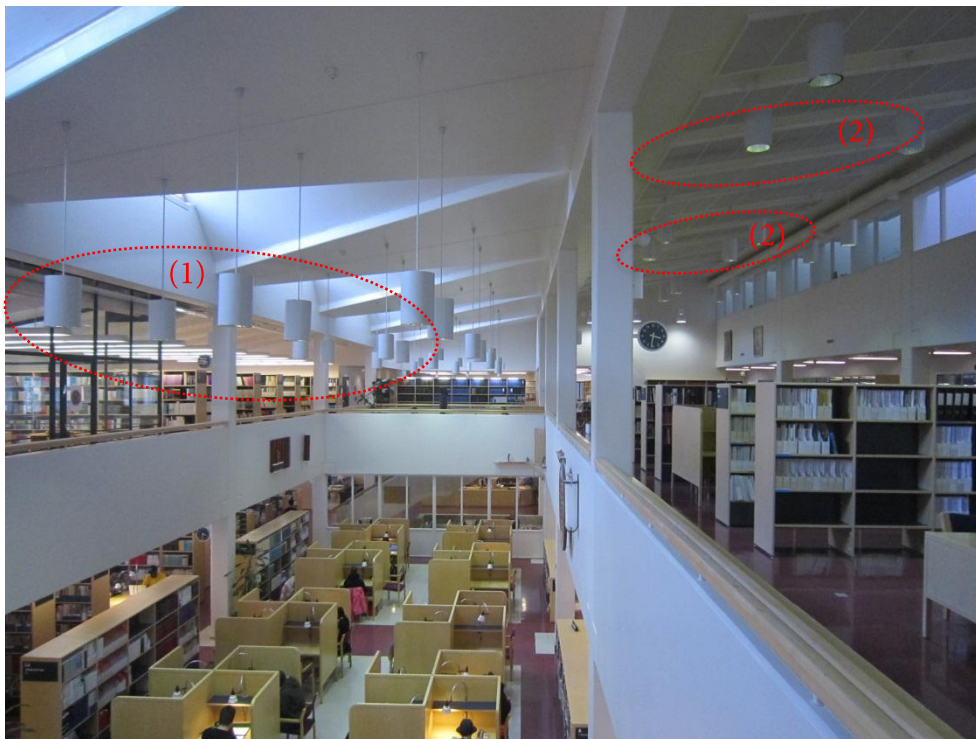
**Kuva 57.** Kirjastosalin katossa todettiin kosteusvauriojälkiä kattolyhtyjen alapuolella (1) ja ilmavuotojälkiä akustolevyissä ontelolaattasaumojen ja läpivientien/kiinnitysten kohdilla (2). Yläpohja on rakennuosan sivuilla ontelolaattaa, ikkunalyhtyjen välissä on suuret laattaelementit. Ikkunalyhtydyt ovat teräsrunkoiset, sisäpuolelta kipsilevyverhoillut ja päältä vaneroidut/laudoitetut ja pellitetyt. Vesivuotojälkiä oli ikkunalyhtyjen alaosassa ja niiden alapuolella kuvassa vasemmalla näkyvissä 2. krs tiloissa.
