# TUTKIMUSSELOSTUS

## LAPIN YLIOPISTO, B-SIIPI (NRO. 303941) SISÄILMA- JA KOSTEUSTEKNINEN KUNTOTUTKIMUS

16.12.2013

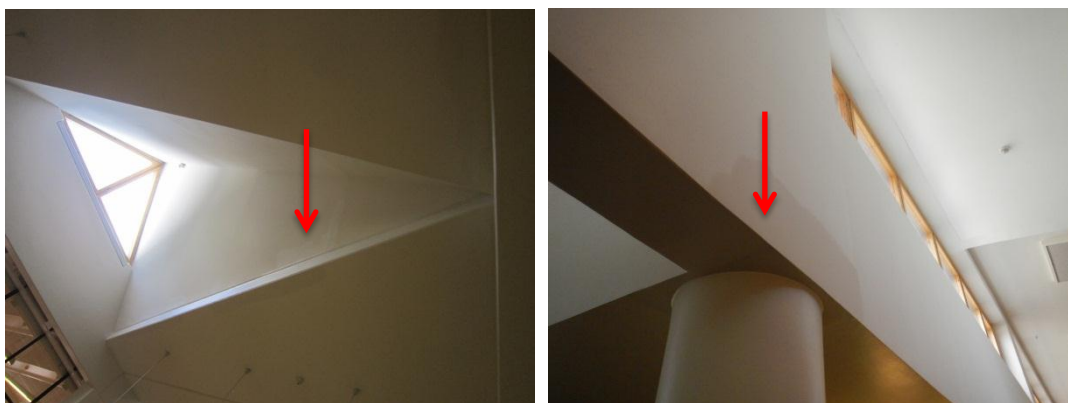
**Kuva 58.** Vuotovaurioiden korjaus-/pällemaalausjälkiä kirjastosalin ja aulan katossa.

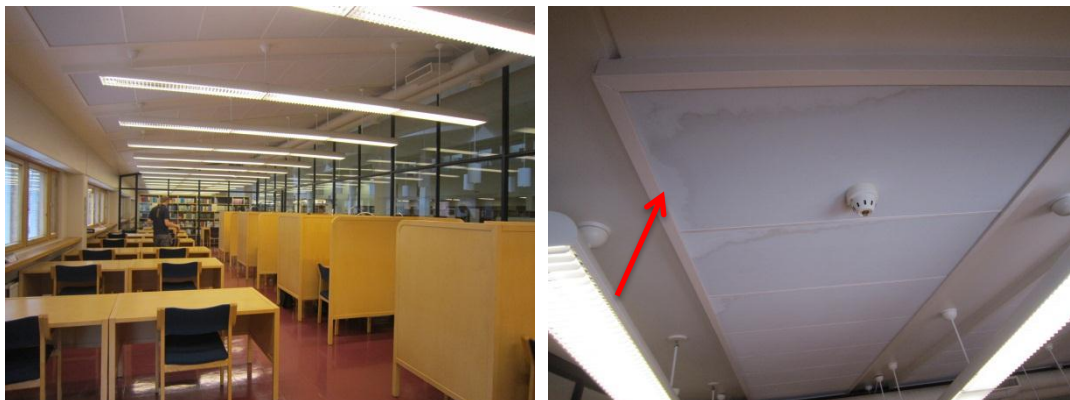
**Kuva 59.** Kosteusvauriojälkeä lukusalin katon akustolevyissä.

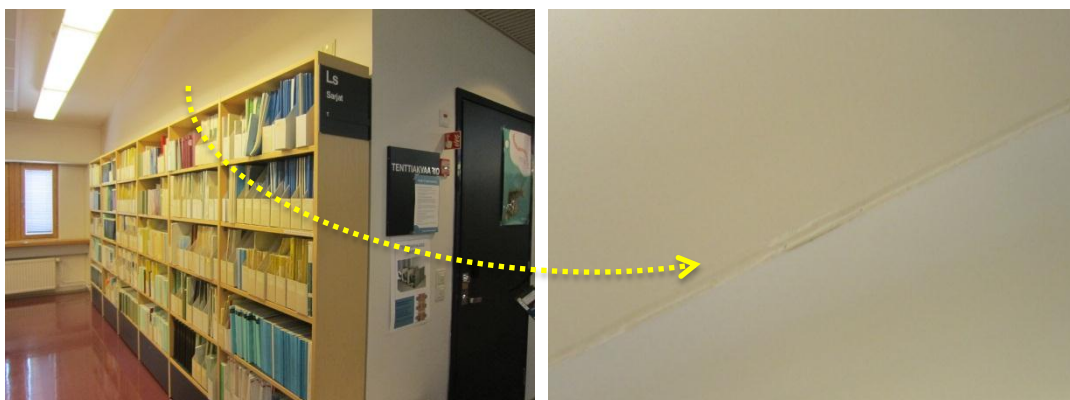
**Kuva 60.** ATK-luokan (B220) ulkopuolella seinä-kattoliitoksessa oli kittaus ja maali pussilla. Vaurio on aiheutunut veden pääsystä rakenteeseen.

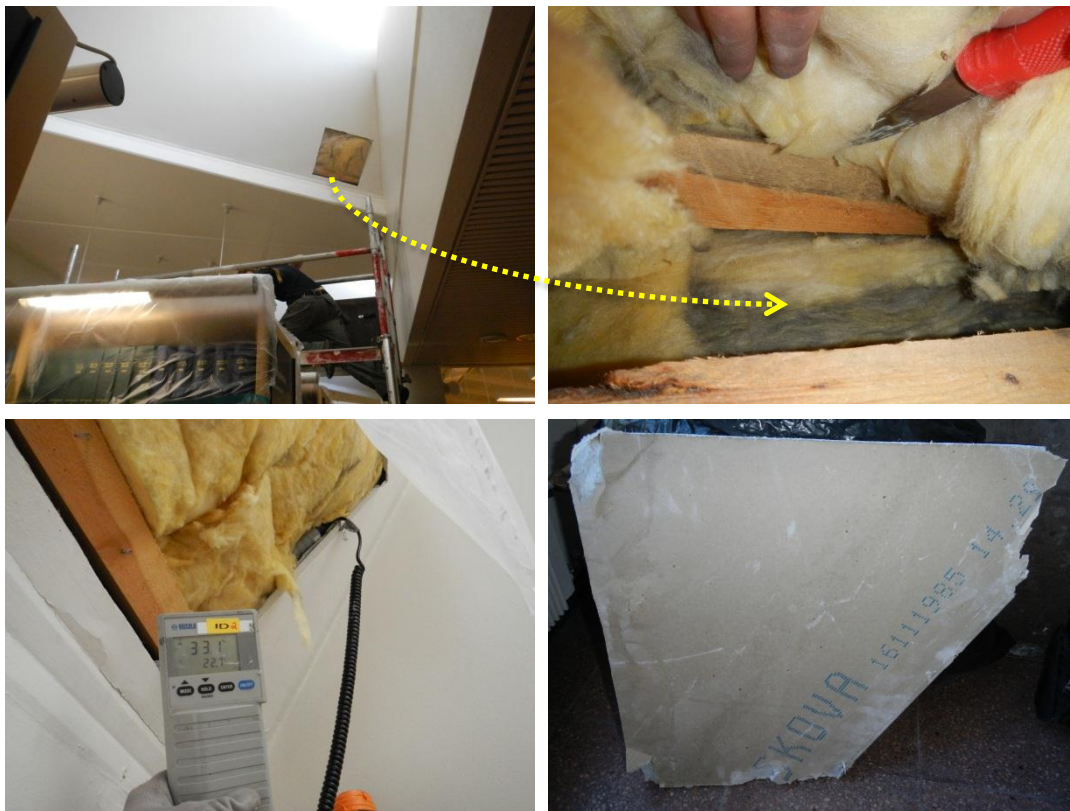
**Kuva 61.** Rakenneavaus Ra 2.3 eteläpuolimmaisen kattolyhdyn alanurkkaan. Puuosissa todettiin aistinvaraisesti arvioiden lievää homekasvua pinnalla. Eristevilloissa oli voimakasta tummentumaa. Rakenne oli tutkittaessa kuiva. Sisäkipsilevyssä todettiin vain lieviä kosteusjälkiä. Avauksesta kerätyissä materiaalinäytteissä (M11 ja M12, kipsilevyn takapintaa ja mineraalivillaa) todettiin mikrobikasvustoa.

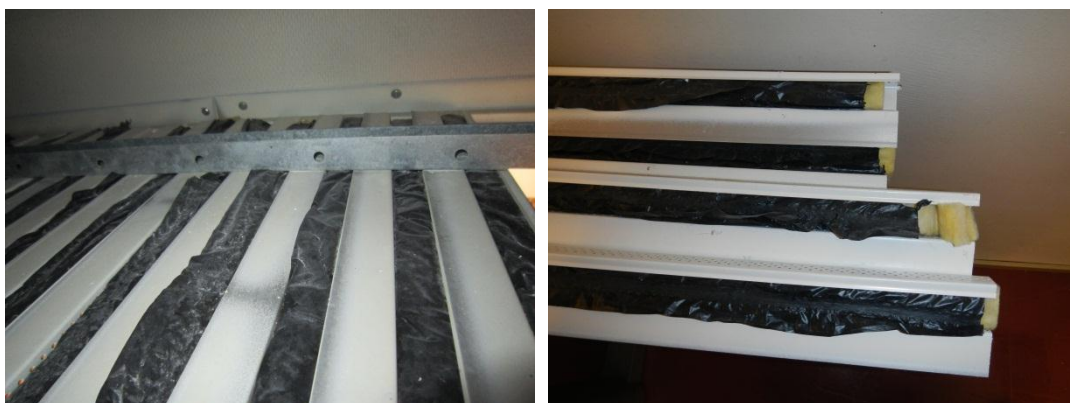
**Kuva 64.** Alakattojen tarkastuksia 2. ja 3. kerroksessa. Avausten kautta ei todettu vuoto-/kosteusvauriojälkiä. Alakattoritilöiden päällä oli muovitetut mineraalivillakaistat, joiden päällä oli runsaasti pölyä ja joiden päät ovat paikoin auki.

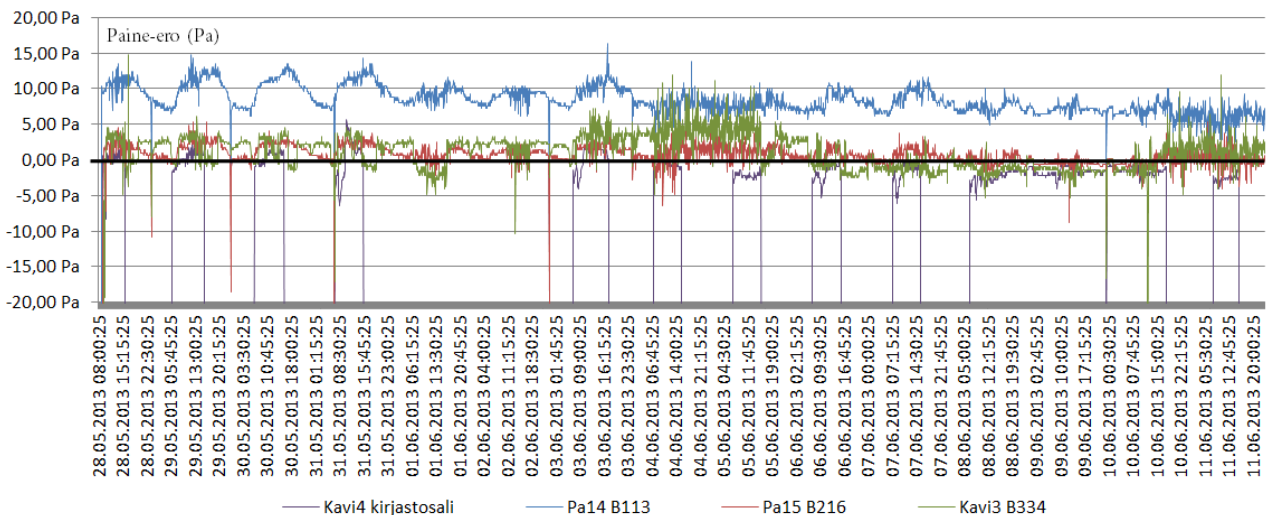
**Kuva 71.** B-siiven painesuhteiden seurantamittausten tulokset. 1. kerroksen työhuone B113 (sininen) oli selvästi ylipaineinen ulkoilmaan nähden, ja 2. ja 3. kerroksen mittauskohdat (punainen ja vihreä) olivat lievästi ylipaineisia ulkovaipan yli. Mittauspiste kirjastosalin 1. kerroksen itäjulkisivulla (lila) oli pääosin lievästi alipaineinen ulkovaipan yli. Kirjastosalin mittapisteen loggeri Kavi4 meni useimpina öinä odottamattomasti pois päältä sähköjen katkeamisen takia. Painesuhteiden voimakas ”sahaus” esim. 3 kerroksen mittaustuloksessa 4.-5.6.2013 johtuu puuskaisesta tuulesta.

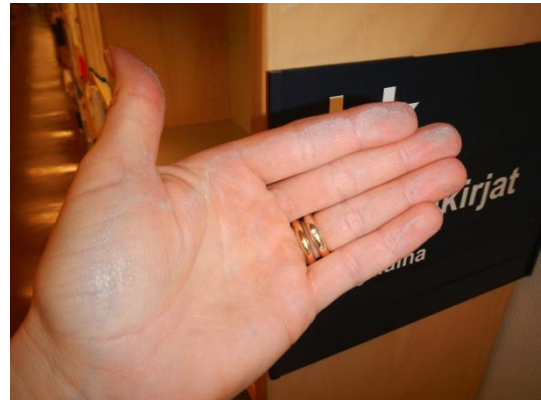
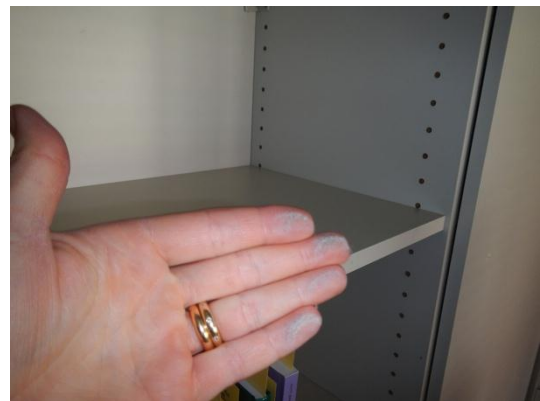
**Kuva 76.** Tutkituissa tiloissa oli sisäpinnoilla tavanomainen määrä laskeutunutta pölyä. Heikosti siivottuja paikkoja olivat mm. patteriritilöiden aluset ja paikoin korkeat tasot ja kaikki laskettujen kattojen päälliset.
