## LAY D- ja E-siivet, korjaukset

Katariina Laine, Vahanen Oy

11.10.2013

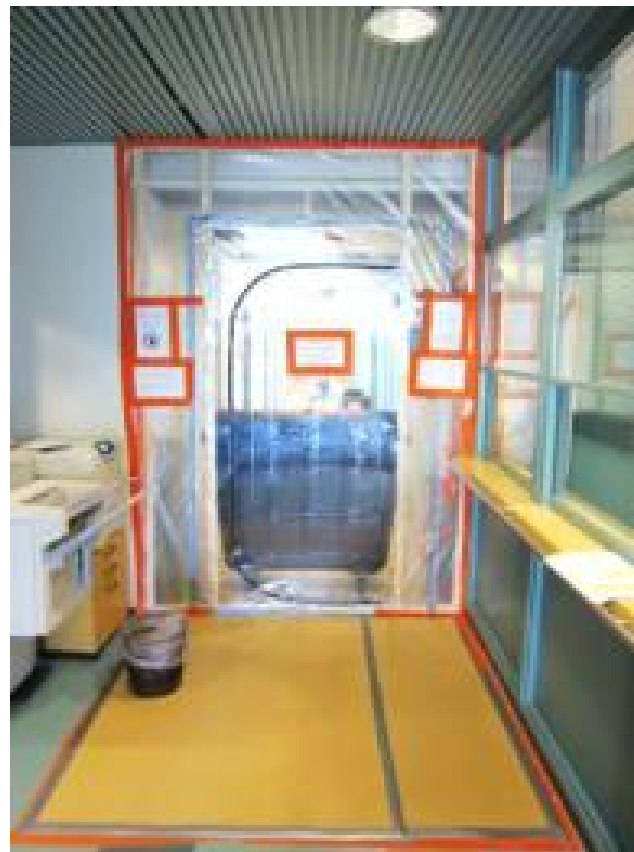
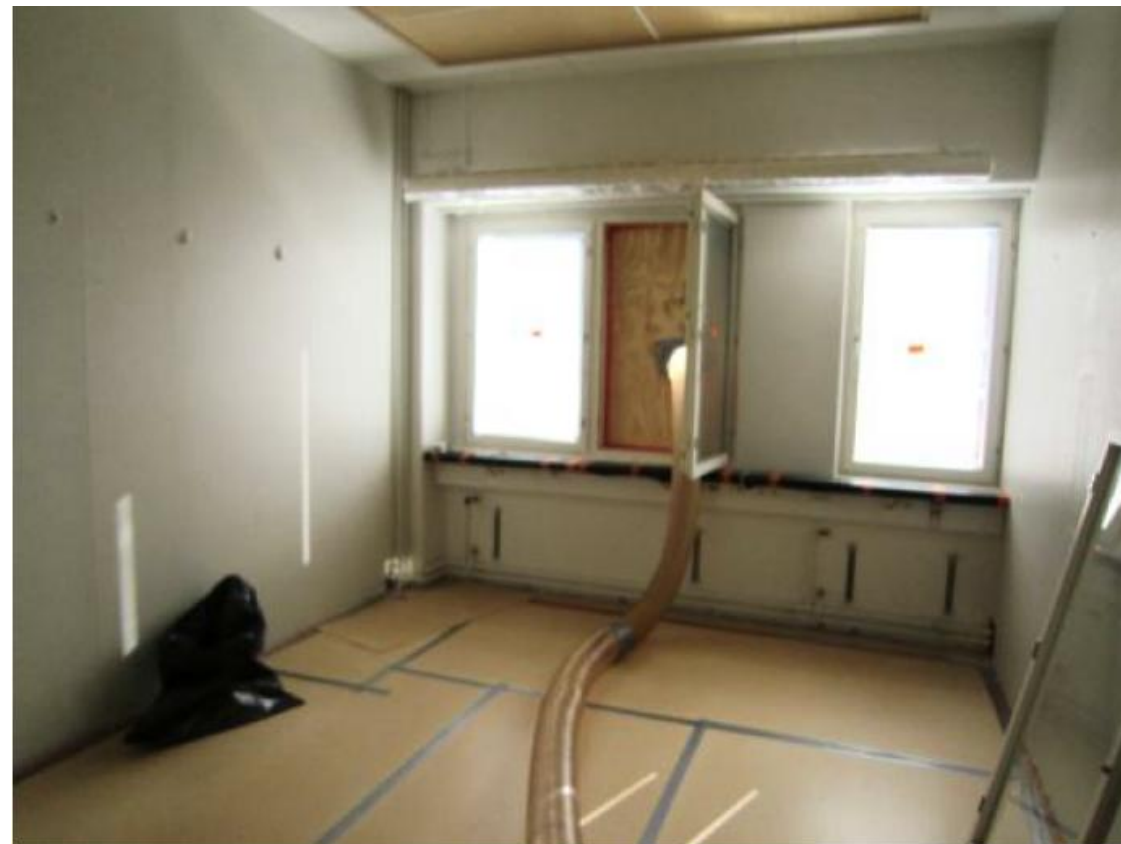
# Korjaustyöalueen suojaus ja alipaineistus

- Siisti, suojattu ja turvallinen työmaa

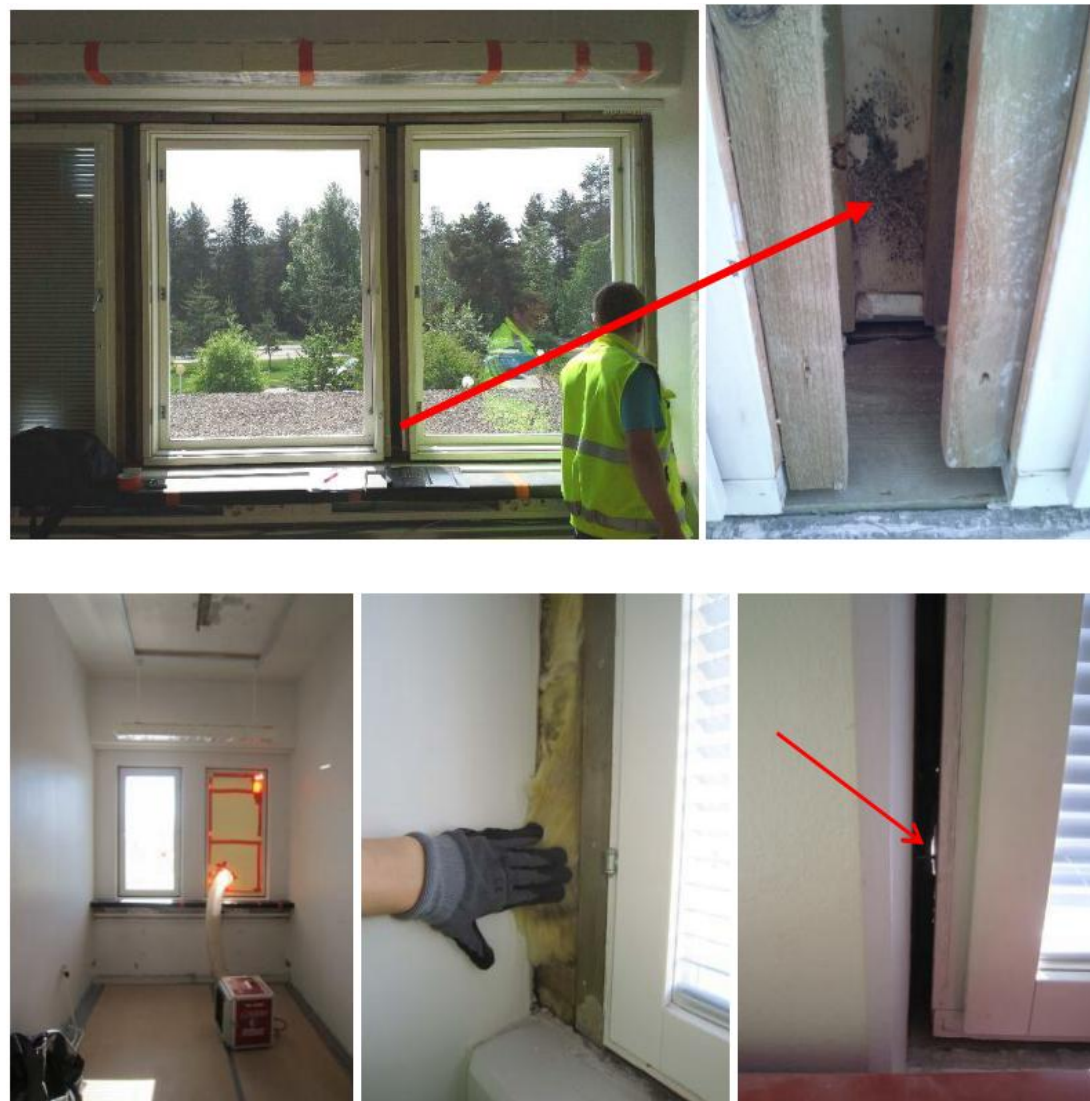
# Kuvia purkutöistä

- Ikkunoiden välissä olevat levyrakenteet olivat kastuneet
- Ikkunoiden karmirakenteissa havaittiin monin paikoin rakoja
- Lämmöneristeet olivat hyväkuntoiset

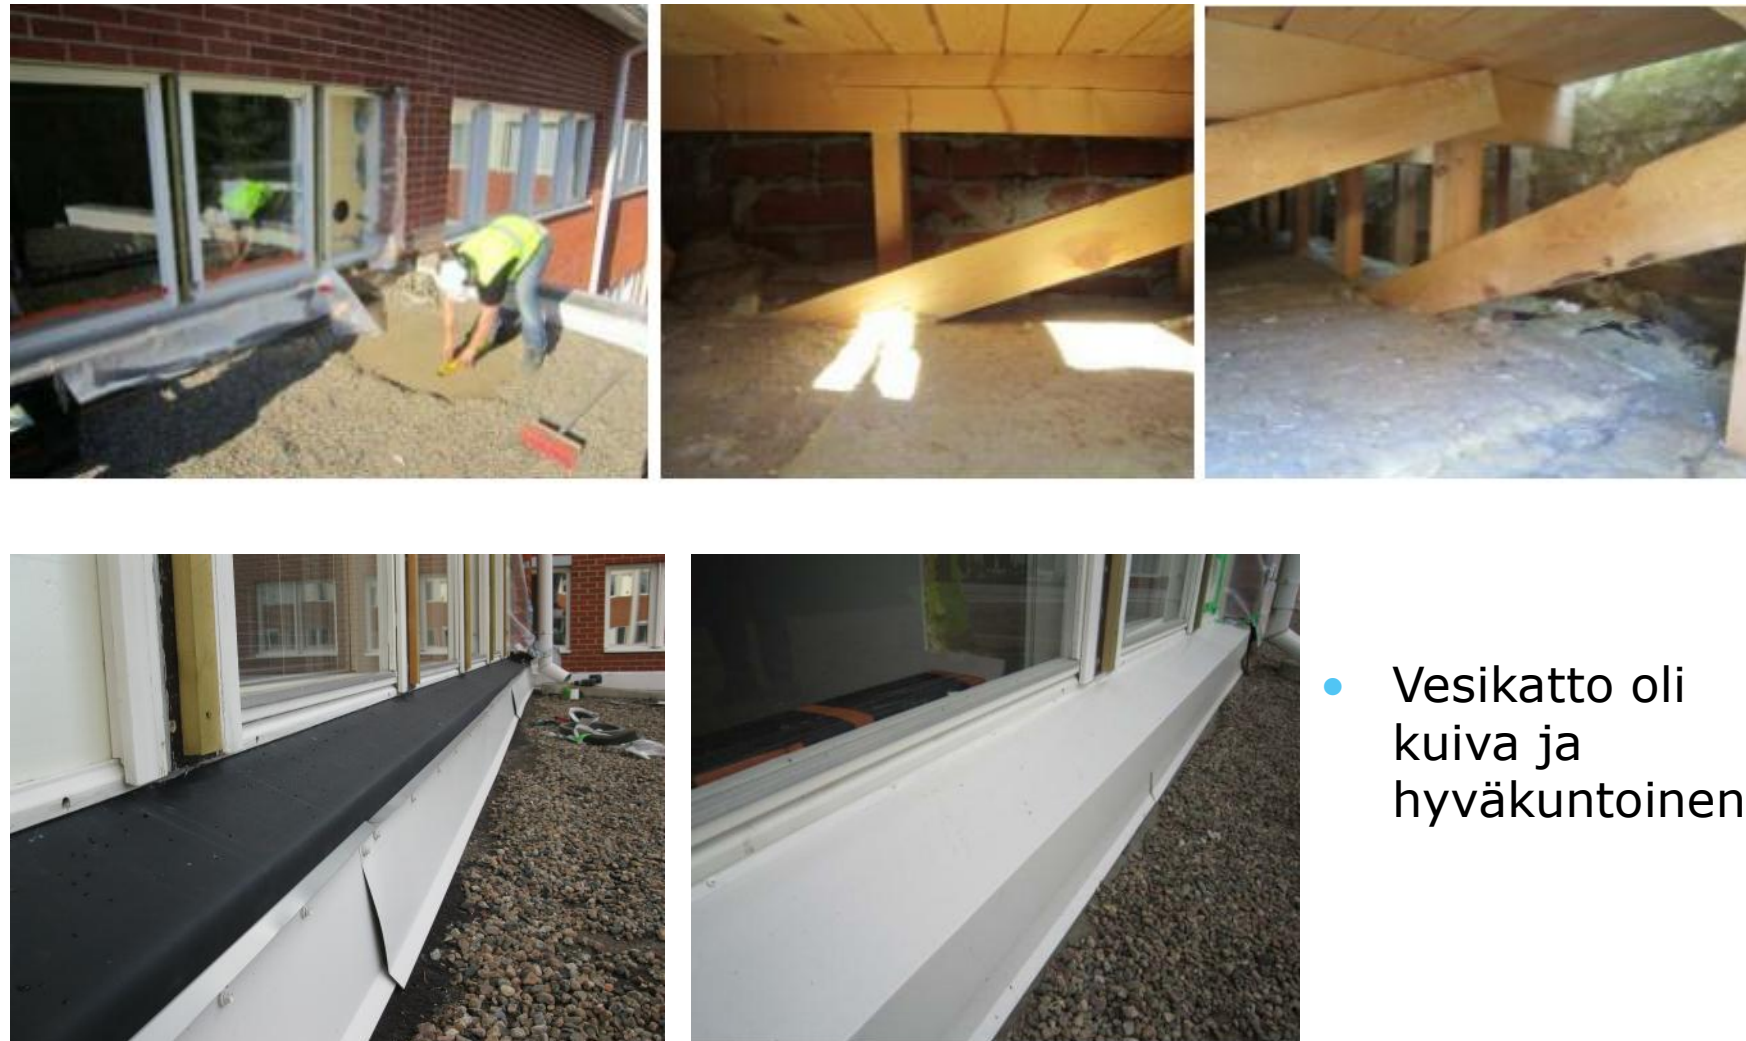
## Kuvia ulkoseinä- bitumikermikattoliitoksesta

- Vesikatto oli kuiva ja hyväkuntoinen

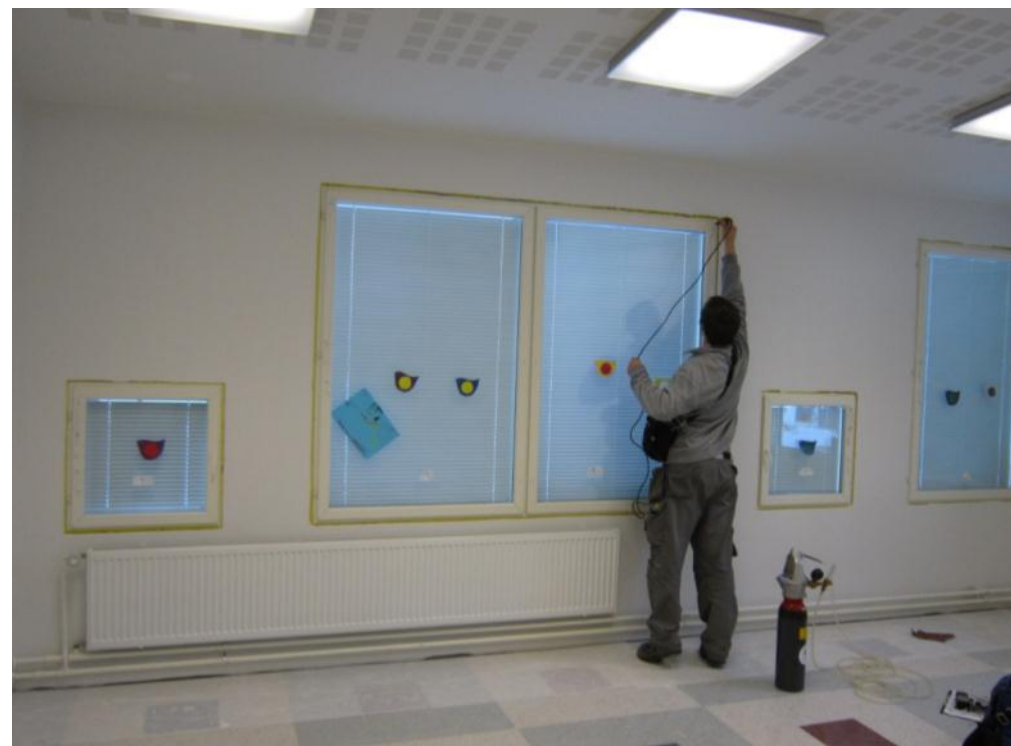
# Merkkiainekoe

Rakenteiden tiiviyyden tarkistaminen
