LAY F-siipi, korjaukset kellarin musiikkituloissa

Hanna Keinänen, Vahanen Oy

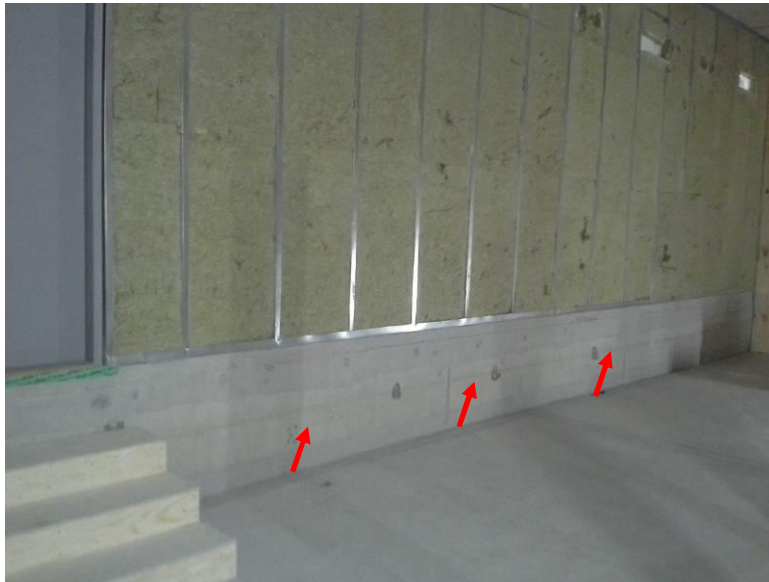
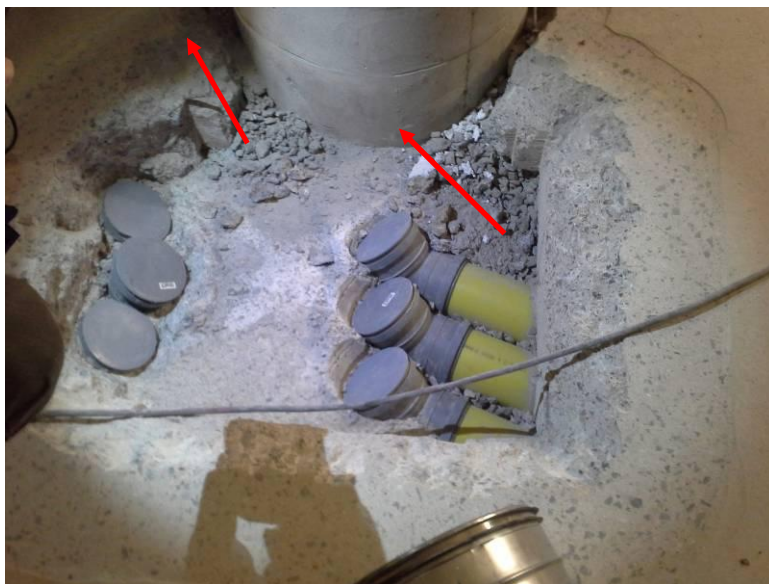
I Imavuotoreittejä

- Ilmavuodot maanvaraisen alapohjarakenteen tiivistämättömien läpivientien kautta maataytöstä huonetilaan
- Mikrobivauriot musiikkiluokassa suoraan alapohjan betonilaatalle tehdyn akustoidun lattian eristeiden alapinnoissa sekä paikoin kevytrakenteisten väliseinien alaosissa
- Mineraalivillakuidut pintapölyissä
- Puutteet ilmanvaihdossa

- Kosteusvaurioituneen materiaalien poistaminen lattioiden ja väliseinien alaosista
- Rakenteelliset tiivistyskorjaukset
- Pölyjen huolellinen poisto korjausten jälkeen
- Ilmanvaihtojärjestelmän kattavat korjaukset ja kanaviston huolellinen puhdistus

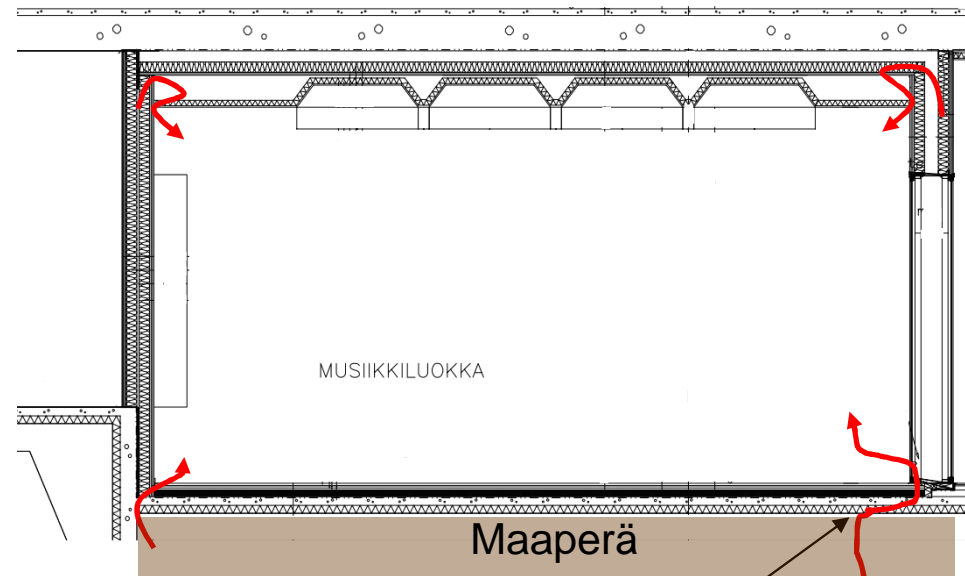
Kuva musiikkiluokasta:

Epäpuhtauksia

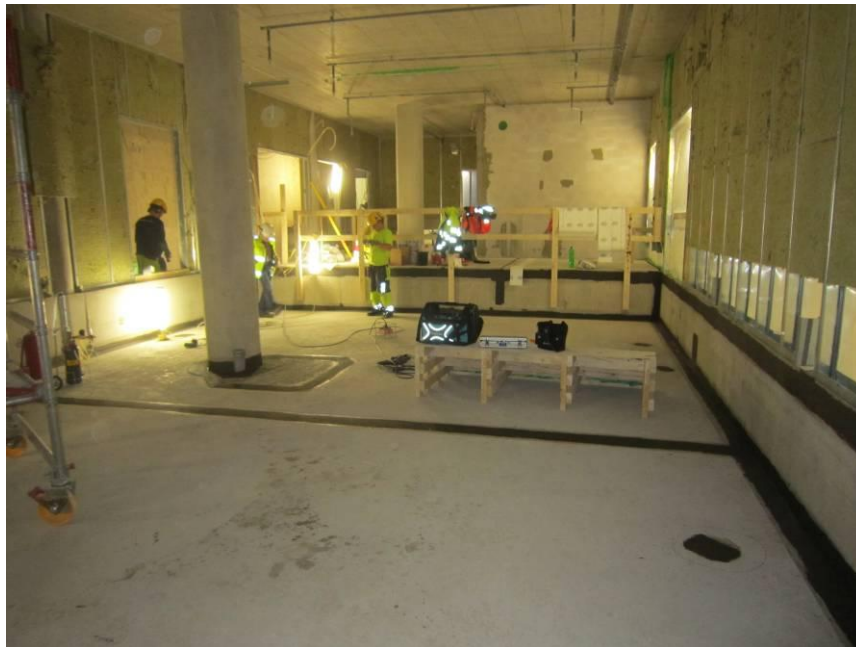
Musiikkiluokka:

Tilojen käyttäjät pääsivät tutustumaan työmaahan 15.5.2013, jolloin harjoitteluhuoneiden purkutyöt oli tehty.

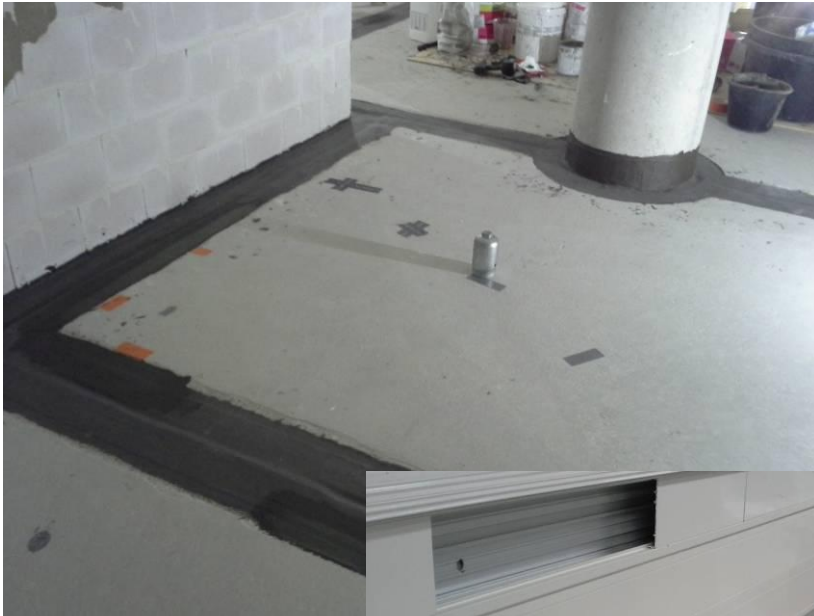
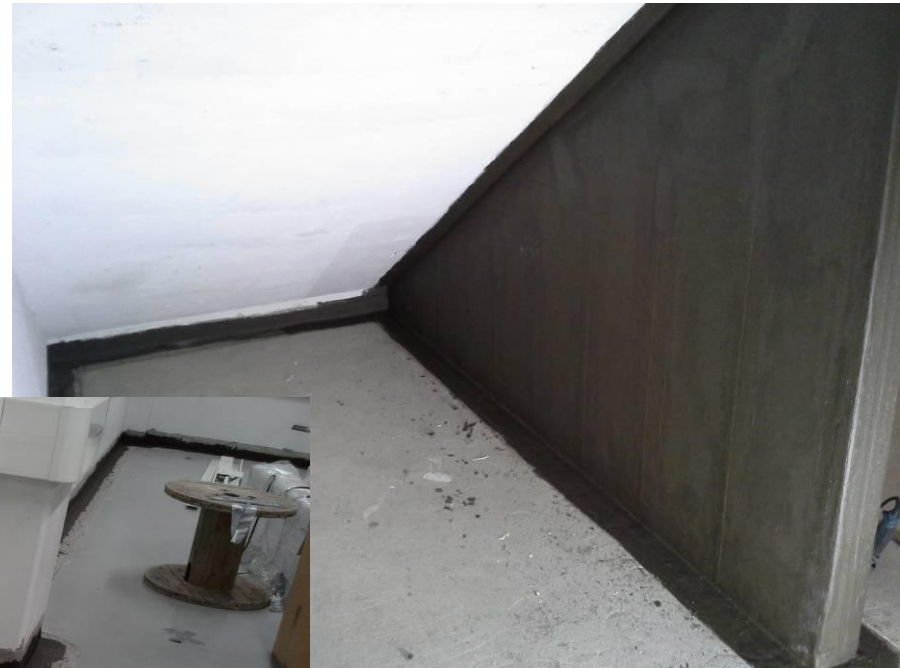
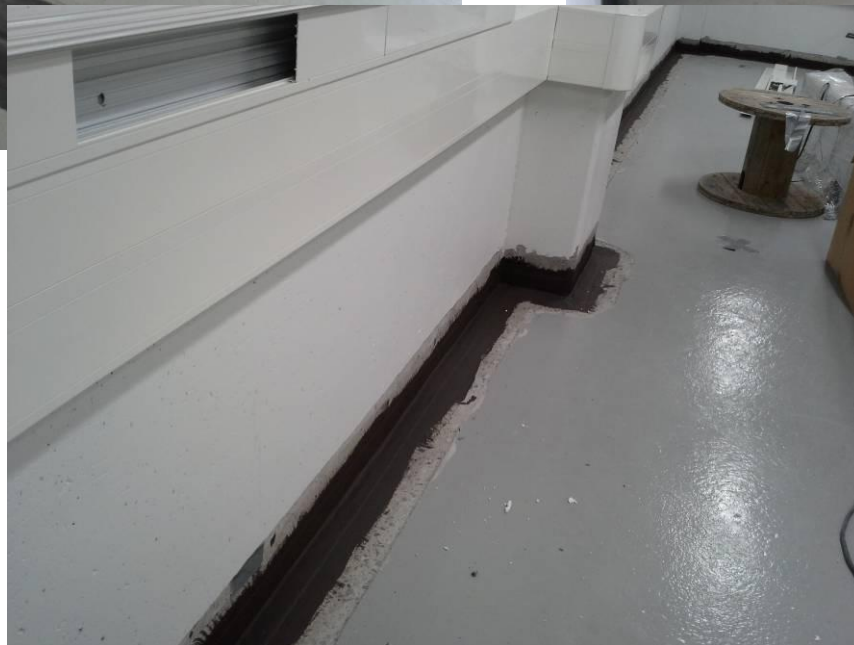
Muita tiloja:

Purkutyöt ja tiivistyskorjaukset VAHANEN

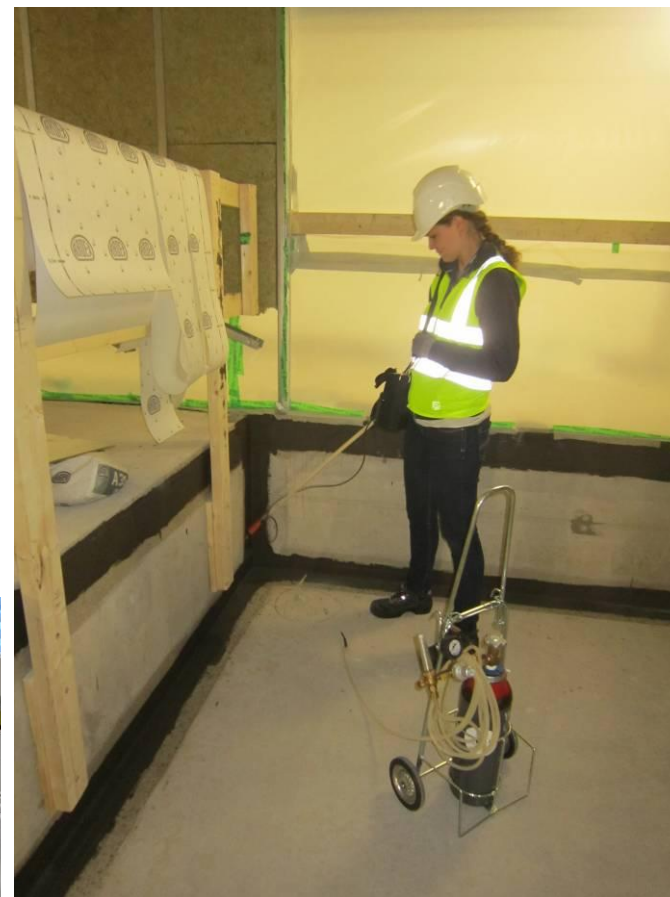
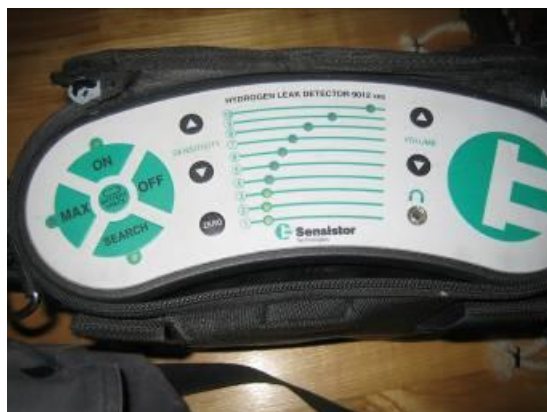
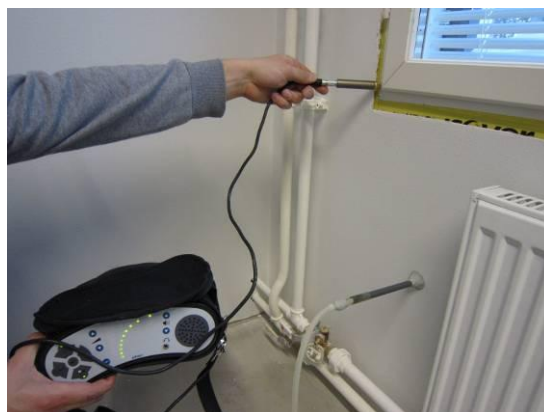
Merkkiainekoe

Rakenteiden tiiviiden tarkistaminen

- Katselmus: suojaukset ja alipaineistus kunnossa ennen purkutöitä
- Purkutyölaajuuskatselmus ja tarvittavat materiaalinäytteiden mikrobianalyysit, joilla varmistettiin jäljelle jäävien rakennusosien puhtaus
- Tiivistyskorjauksen mallityö
- Tiivistyskorjausten onnistumisen varmistaminen jokaisessa huonetilassa astinvaraisesti ja merkkiainekokeilla
- Kosteusmittaukset ennen uusien lattiapäällysteiden asentamista
- Loppusiivouksen laadunvarmistus silmämääräisesti sekä pölymäärämittauksin

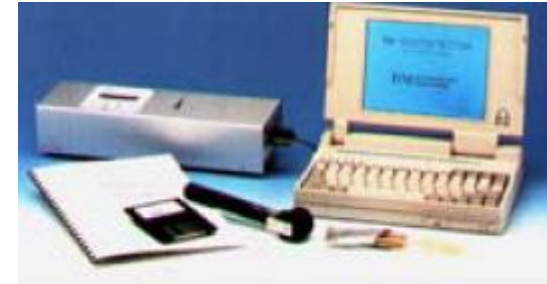
Puhtaustarkastus

- Korjaustyön aikana paikallisvalvojan päivittäiset katselmukset
- Korjausten jälkeen kaikki pinnat siivottiin huolella, myös yläpölyt
- Loppusiivouksen taso varmistettiin aistinvaraisesti sekä mittaamalla BM Dustdetector -pölymäärämittarilla

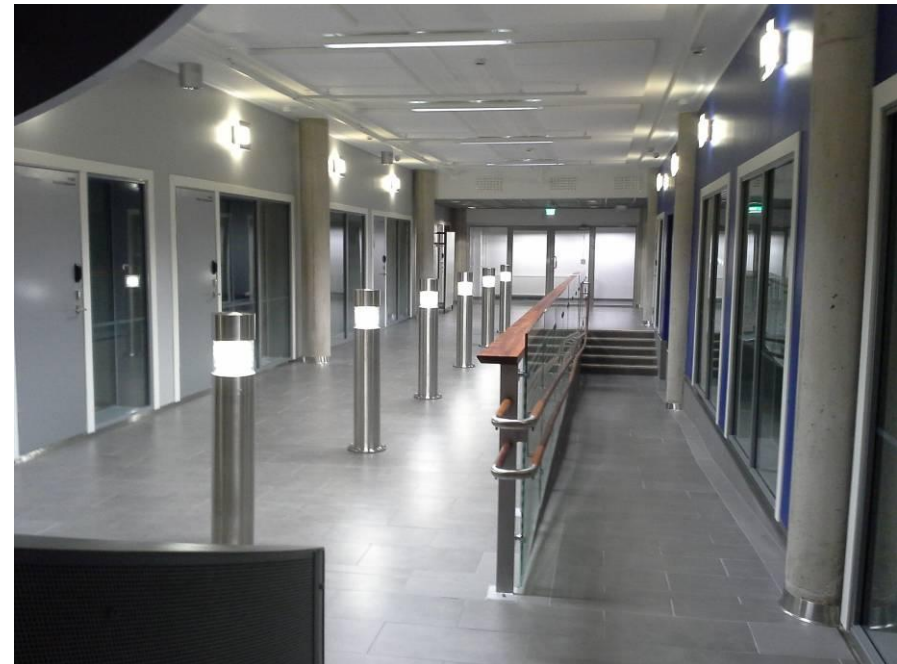
- Musiikinopetus alkoi 9.9.2013
- Pieniä paikallisia viimeistelyitä menossa
- Ilmanvaihdon säädön viimeistelytyöt menossa
- Muutamien teknisten tilojen siivoustyöt ja niiden tarkastukset menossa
