## **LAY A-siipi, korjaukset YTHS**

Katariina Laine, Vahanen Oy

11.10.2013

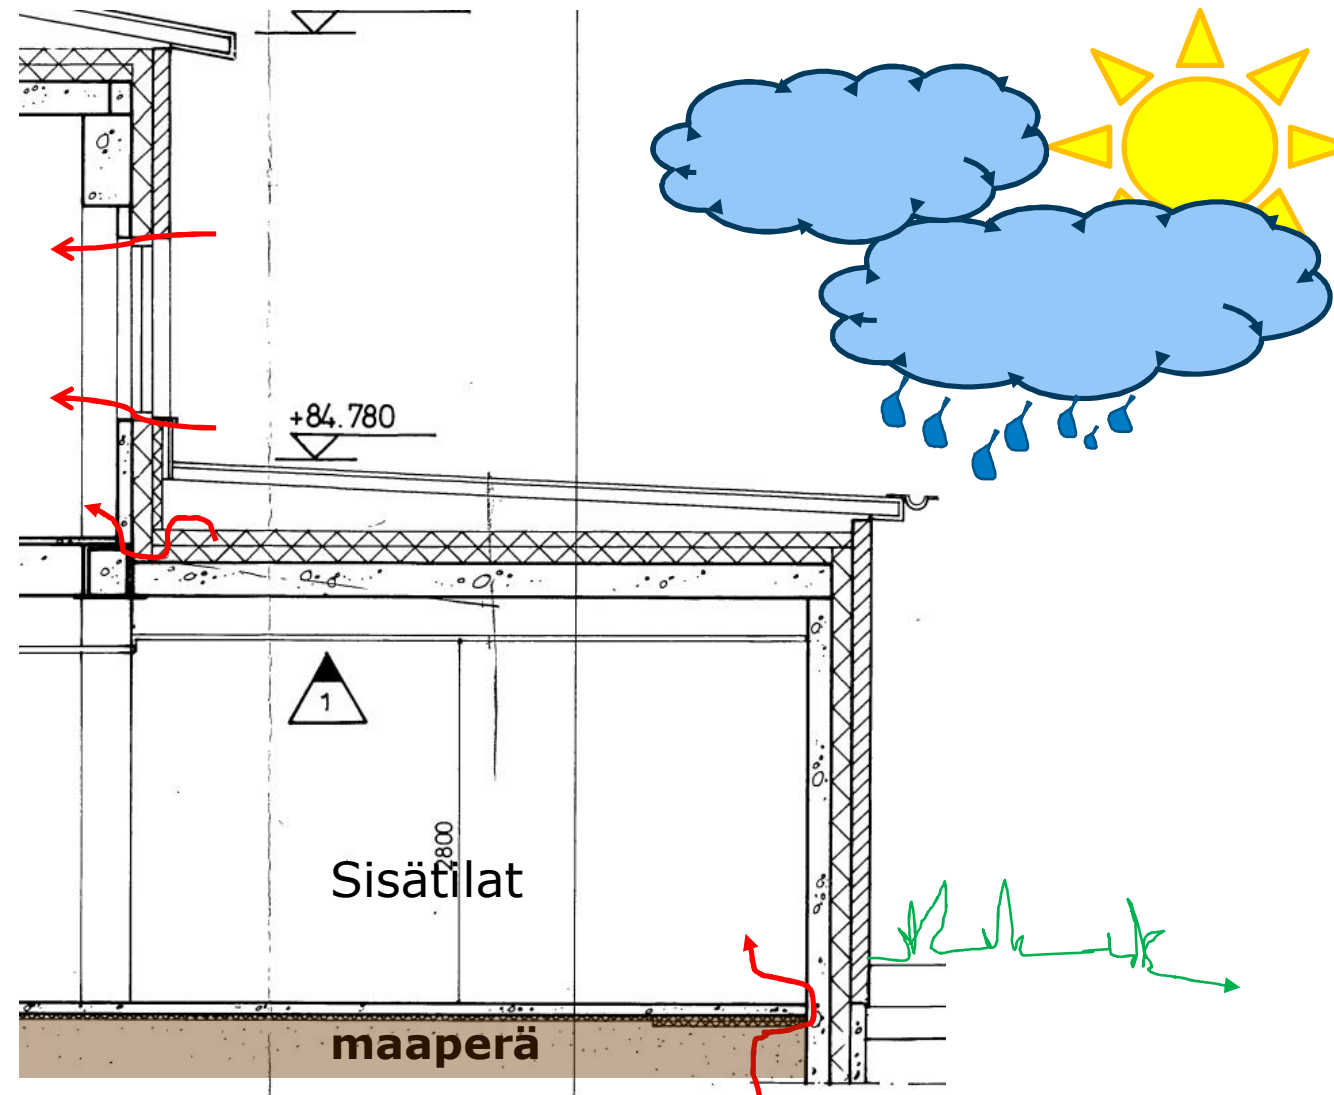
## Ilmavuotoreitit leikkauskuvassa VAHANEN

- Sisäkuoren tiiveyspuutteet
- Julkisivussa ikkunoiden kohdalla vedenpitävyyspuutteita
- Huonetiloihin kulkeutuvat mikrobiperäiset epäpuhtaudet
- Vähäisiä puutteita ilmanvaihtojärjestelmässä

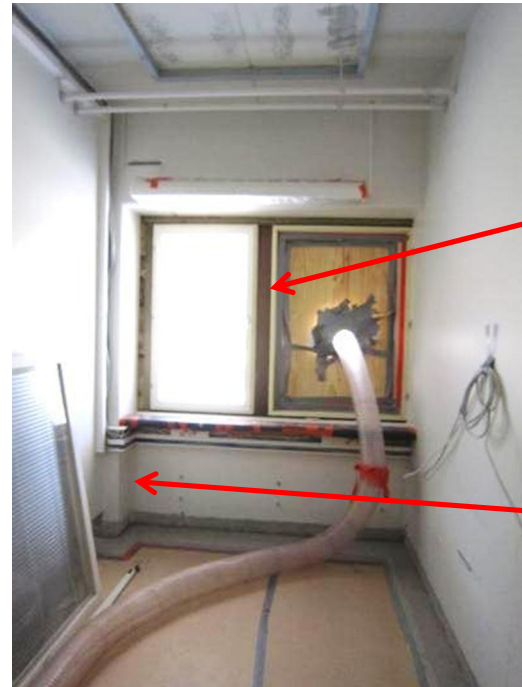
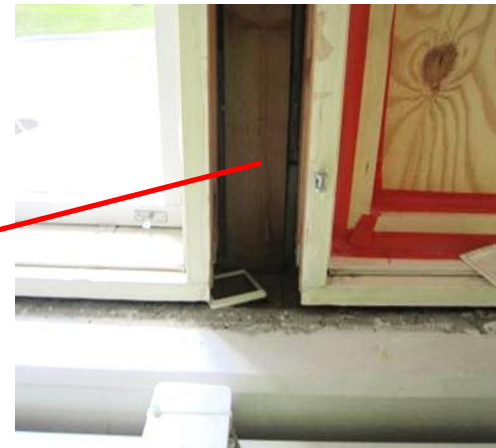
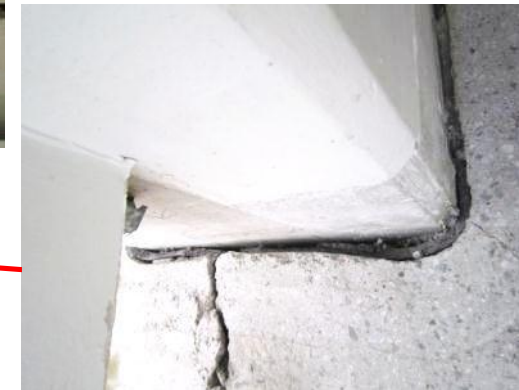
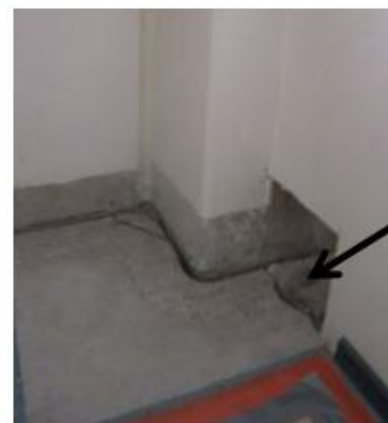
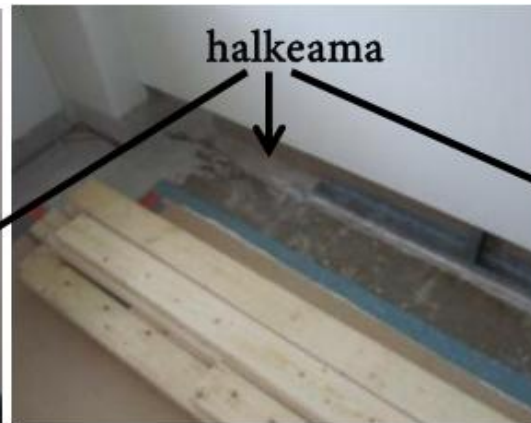
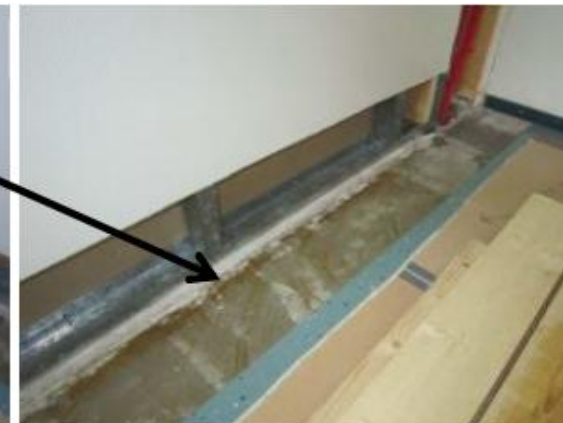
## Kuvia purkutöistä

- Tiloissa havaittiin sisäkuoressa epätiiveyskohtia

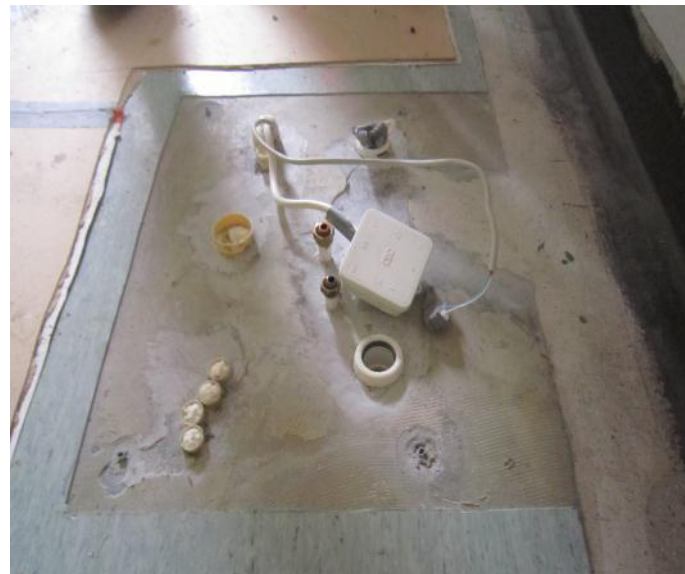
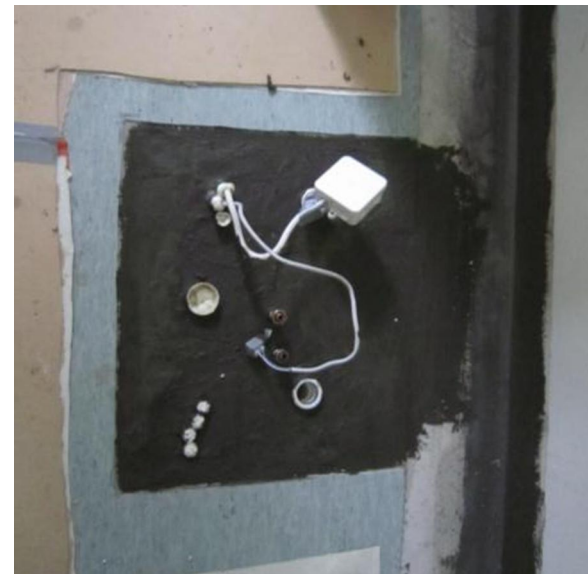
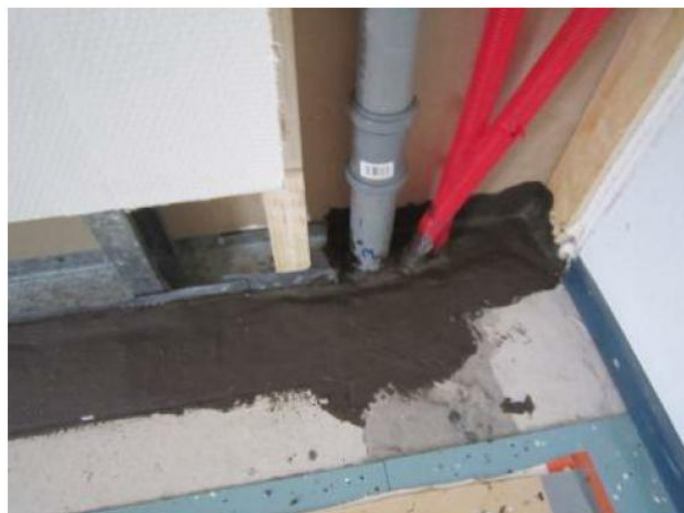
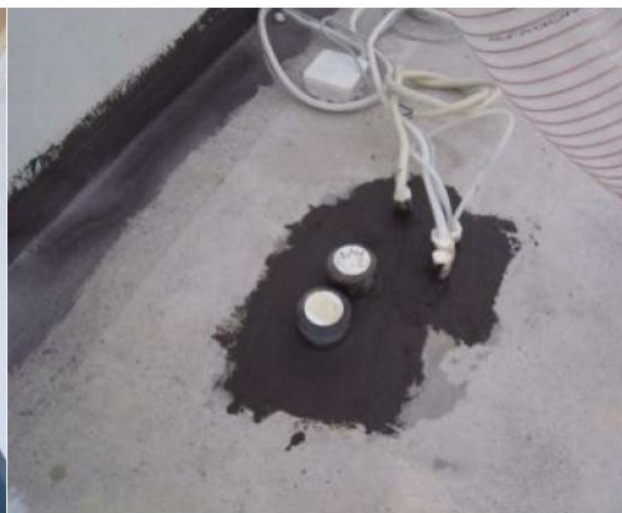
## Kuvia alapohjan tiivistyskorjauksista

- Alapohjan läpiviennit tiivistettiin ja siten estettiin alapohjasta kulkeutuvat ilmavirtaukset

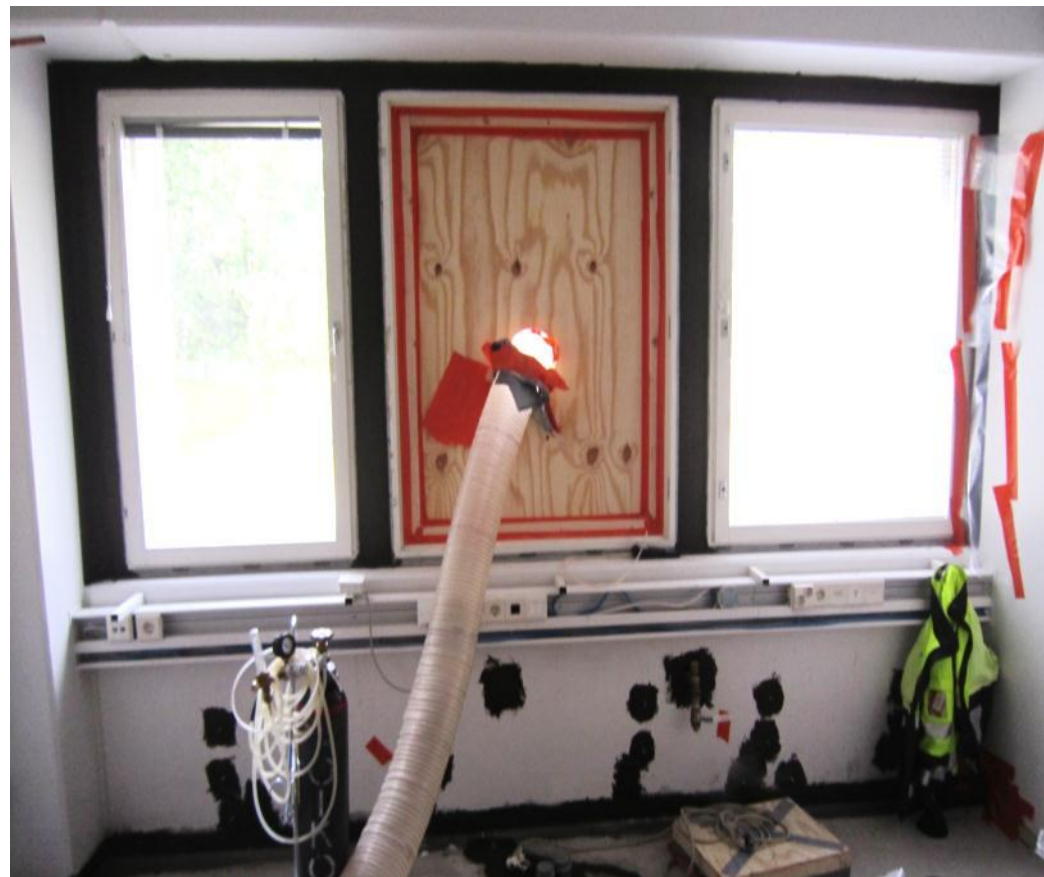
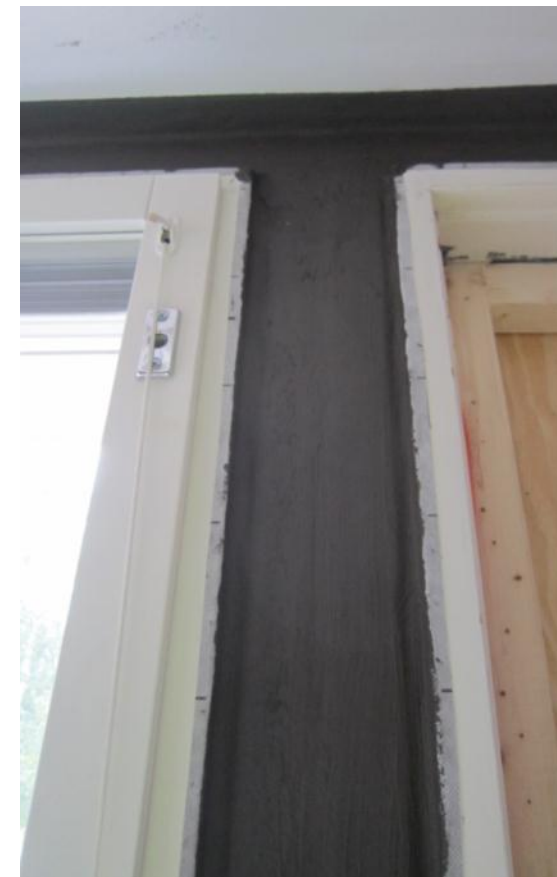
## Kuvia ulkoseinien tiivistyskorjauksista

- Siististi tehtyjä tiivistyskorjauksia

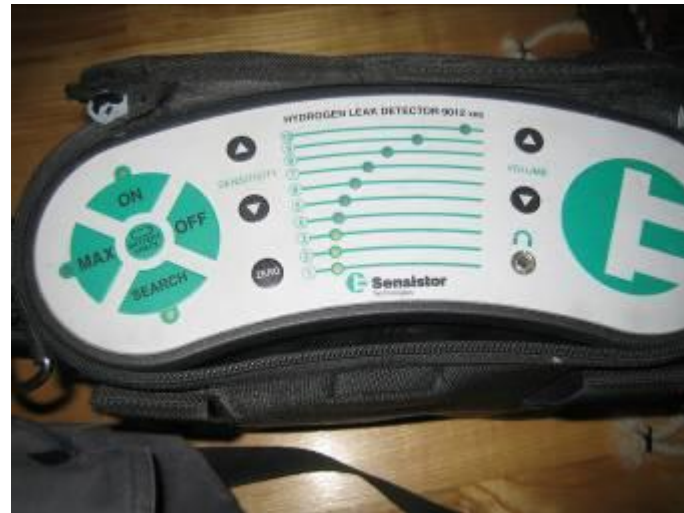
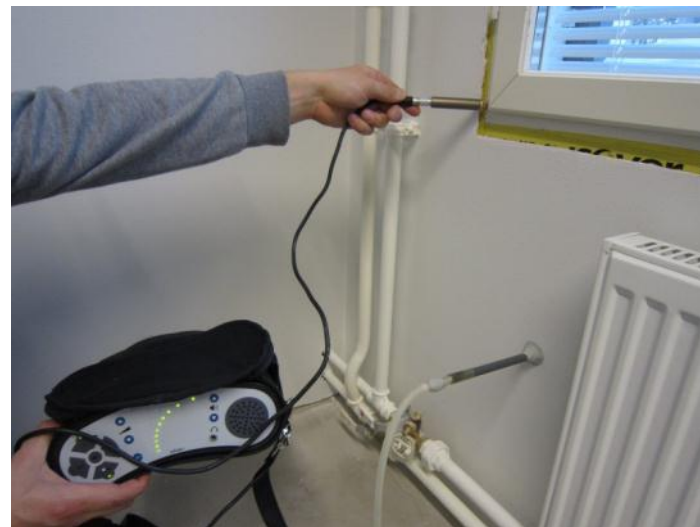
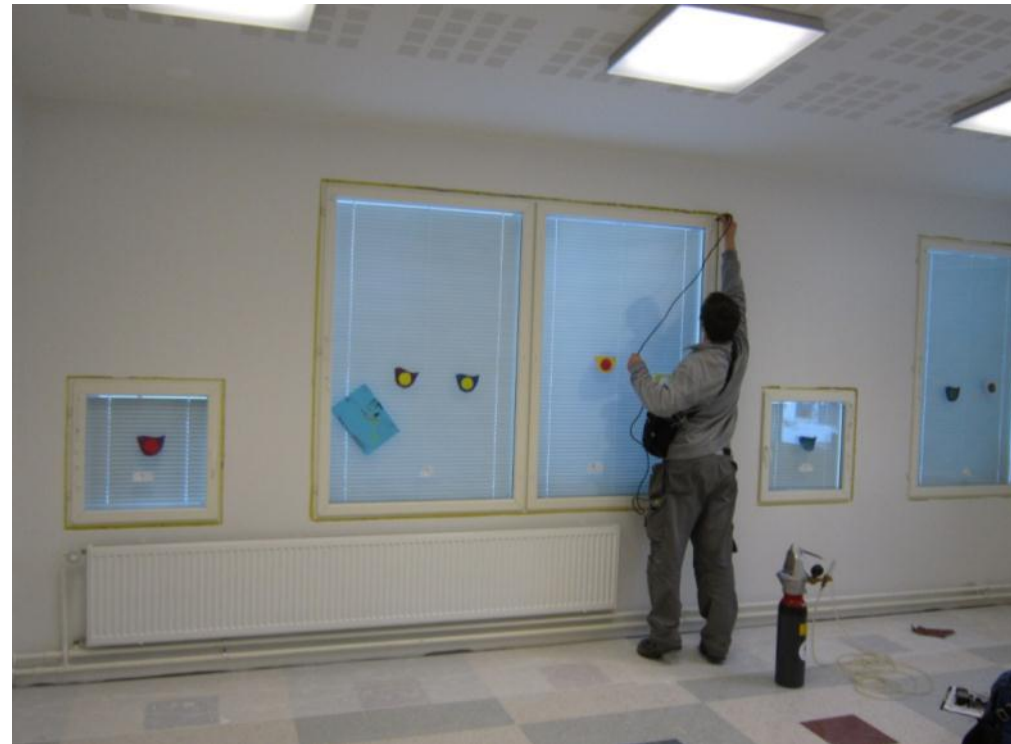
# Merkkiainekoe

Rakenteiden tiiviyyden tarkistaminen

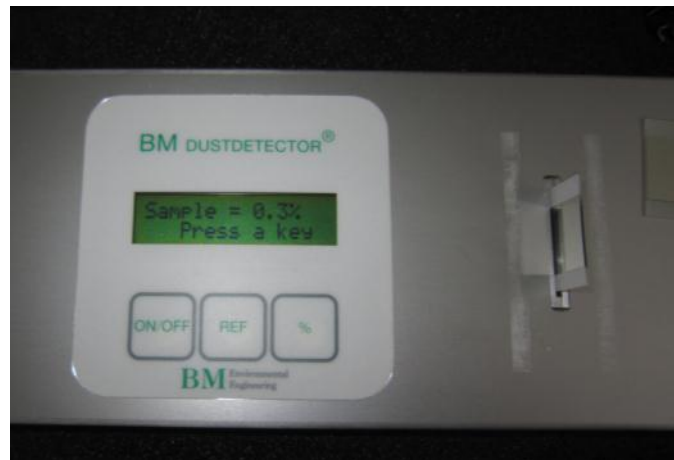
Taulukko 2. Pölymäärämittaustulokset Lapin yliopiston A-siiven YTHS:n tiloissa.

| Tarkastusajan-<br>kohta | Arvioitavat pinnat | Pöly-<br>kertymä<br>% |
| Ennen ilman-<br>vaihdon toiminta-<br>kokeita | <ul style="list-style-type: none"> <li>Alakaton yläpuoli</li> <li>Pinnat yli 180 cm korkeudella</li> <li>Pinnat alle 180 cm korkeudella (pl. lattiapinnat)</li> </ul> | 5,0 |

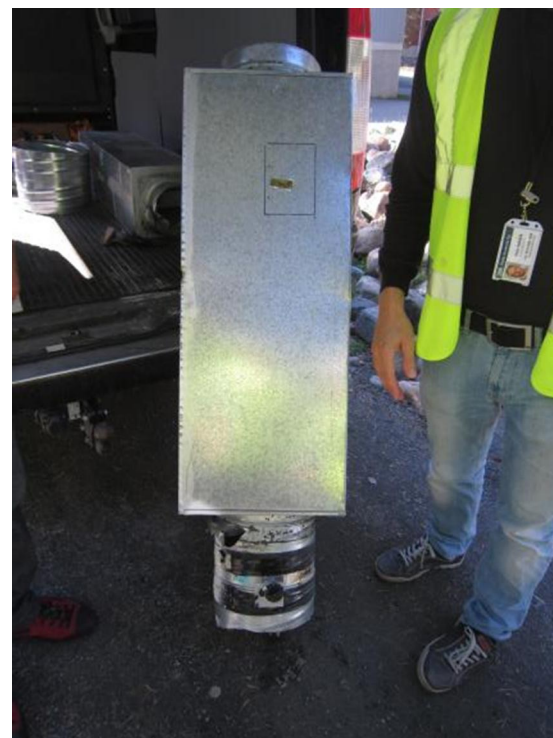
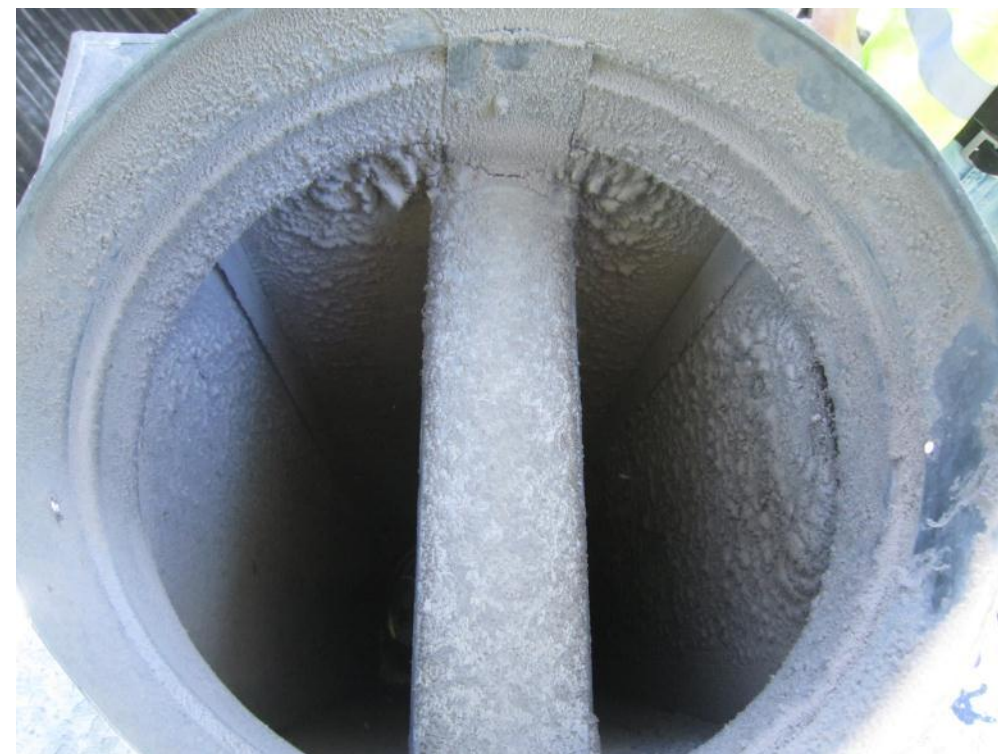
# Ilmanvaihtoteknisiä toimenpiteitä

- Korjausten yhteydessä havaittiin mineraalivillapintaisia äänenvaimentimia, joita ei ole koskaan puhdistettu
- Kaikki äänenvaimentimet uusittiin nykyaikaisiksi

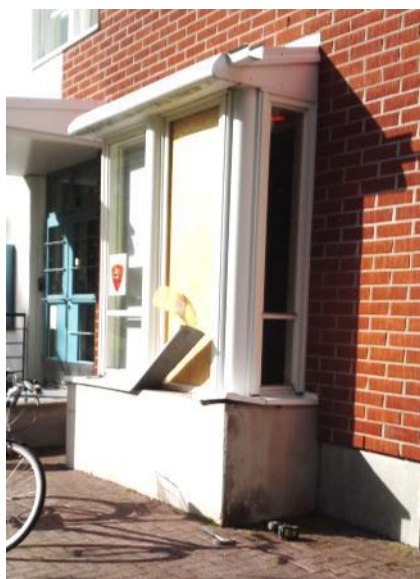
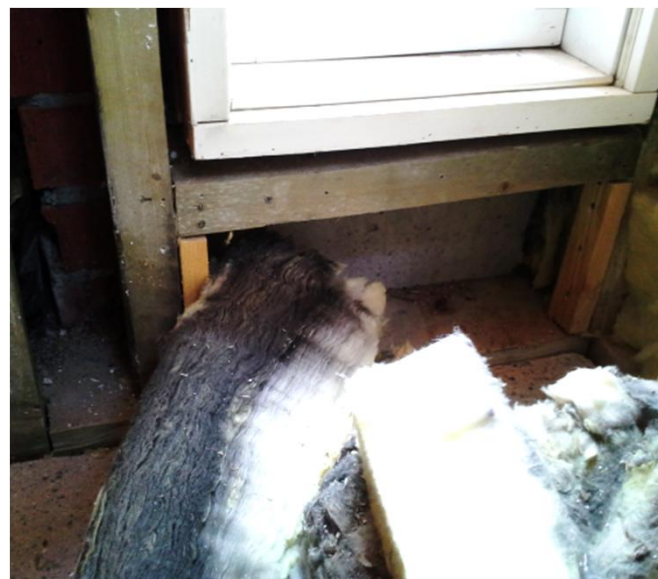
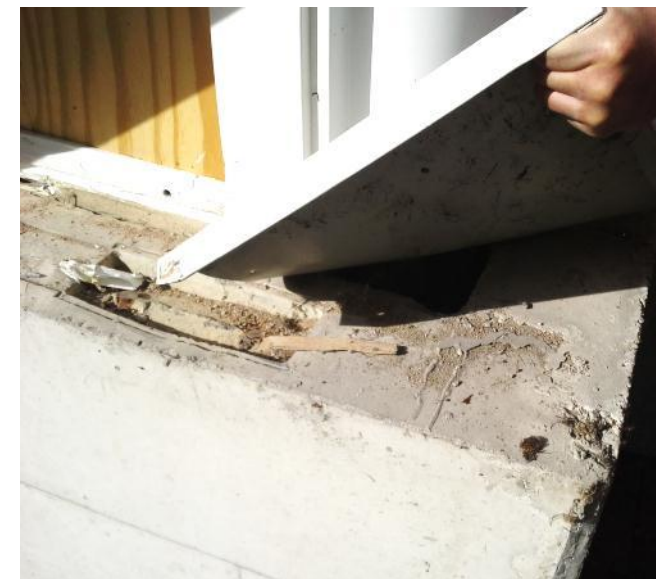
## Mitä vielä tehdään

- Käytävien alakattojen uusiminen kesken: ei ehditty tehdä kokonaan tiukan aikataulun vuoksi
- Ilmanvaihdon säätötoimenpiteitä
- Erkkerin korjaus osoittautui arvioitua laajemmaksi ja vaatii laajempaa korjaussuunnittelua. Korjaussuunnittelu käynnissä.
- Julkisivuun kohdistuvia huoltokorjauksia
