# TUTKIMUSSELOSTUS

## LAPIN YLIOPISTO, D-SIIPI SISÄILMA- JA KOSTEUSTEKNINEN KUNTOTUTKIMUS

2.8.2012

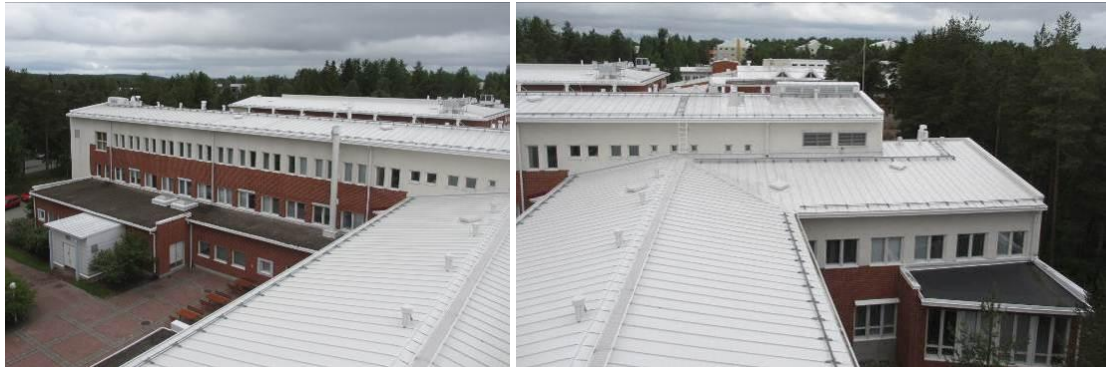
Vesikate havaittiin tarkastetuilla katoilla hyväkuntoiseksi (kuvat 25, 26). Kaksinkertaiset hakasaumat ovat tiiviit, läpivientien pellitykset on tehty hyvin ja peltikatteen pinnoite on hyväkuntoinen. Peltikatoille on asennettu alipainetuulettimia vanhan ja uuden peltikatteen välisen tilan tuulettamiseksi. Pellityksen ylösnostot on kitattu siististi ja tiiviisti rappaukseen.

**Kuvat 25 a ja b.** D-siiven etelä-, itä – ja pohjoispäädyn vesikattoja kuvattuna E-siiven vesikatoilta.

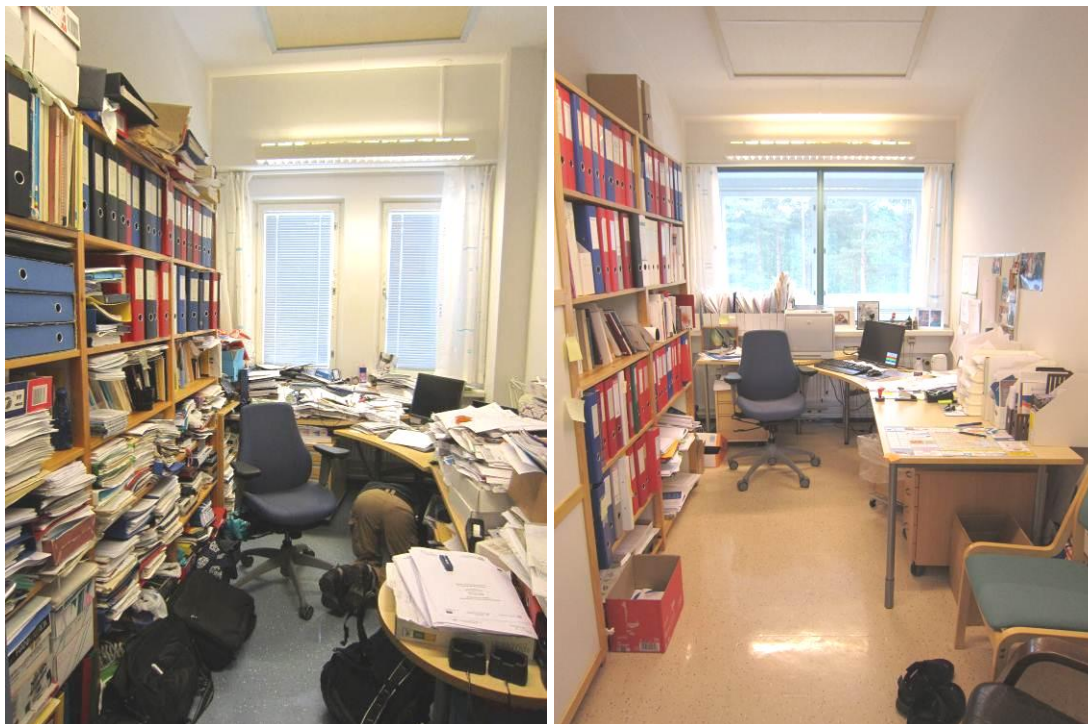
*Kuvat 35 a ja b. Tyypillisiä toisen ja kolmannen kerroksen työhuoneita, joissa on runsaasti paperia avoimessa kirjahyllyssä sekä pöydällä.*
