# TUTKIMUSSELOSTUS

LAPIN YLIOPISTO, A-SIIPPI  
SISÄILMA- JA KOSTEUSTEKNINEN KUNTOTUTKIMUS  
18.12.2012

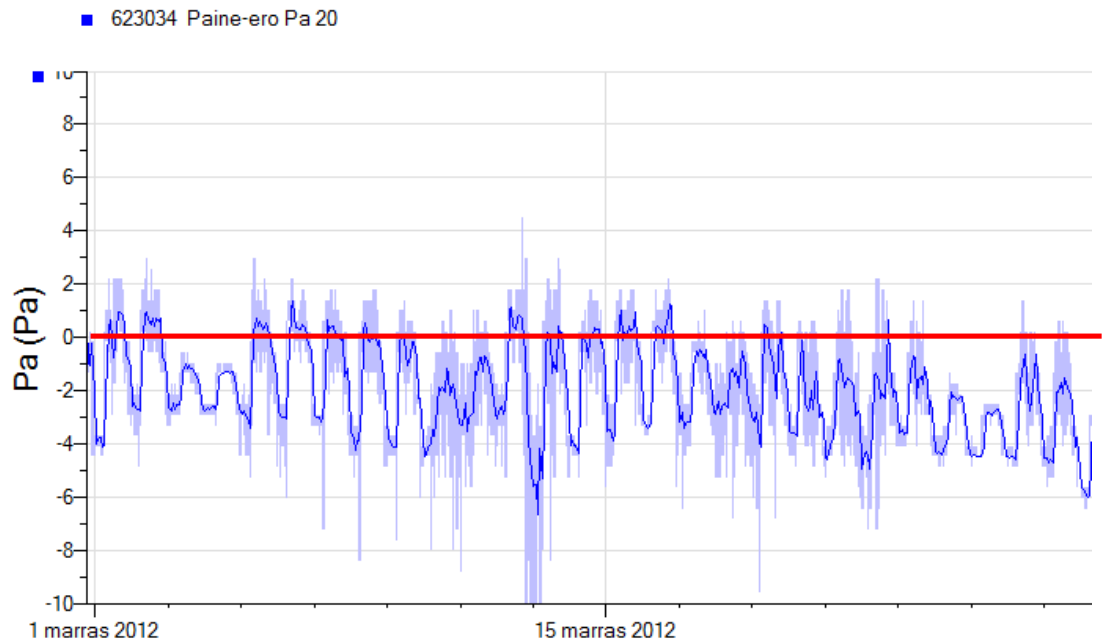
Kuvaajissa sininen käyrä kuvaa huoneen ja ulkoilman välistä paine-eroa. Punaisella viivalla on merkitty nollataso, jolloin paine-eroa ei ole. Paine-ero ei ole tasainen, vaan siihen vaikuttavat mm. ilmanvaihto, tuulensuunta sekä ovien avaaminen ja sulkeminen. Nämä näkyvät kuvaajan käyrän epätasaisuutena. Käyttäjiltä saadun tiedon mukaan vanhan osan ilmanvaihtojärjestelmä menee kokonaan pois päältä illalla. Ilmanvaihtokoneet ovat mittausdatan mukaan pois päältä tai vajaakäytöllä noin klo 22.00-06.00. Kuvaajissa havaitaan ilmanvaihtojärjestelmän vaikutus vanhan osan ensimmäisen kerroksen huoneissa selvästi siten, että päivällä ilmanvaihdon ollessa päällä huonetilan alipaine on pienempi. Yöllä tuloilmakoje on ilmeisesti pois päältä tai vajaakäytöllä ja poistoilmakone on päällä, jolloin alipaineisuus on suurempi. A-siiven uudessa osassa ilmanvaihtojärjestelmä on säädetty siten, että selviä vuorokauden muuttumisesta aiheutuvia piikkejä ei ole havaittavissa. Toisin sanoen ilman

**Kuvaaja 1.** Ulko- ja sisäilman välinen paine-ero vanhan osan työhuoneessa A103 ajanjaksolla 1.11–28.11.2012. Kuvaan on merkitty punaisella viivalla nollataso.

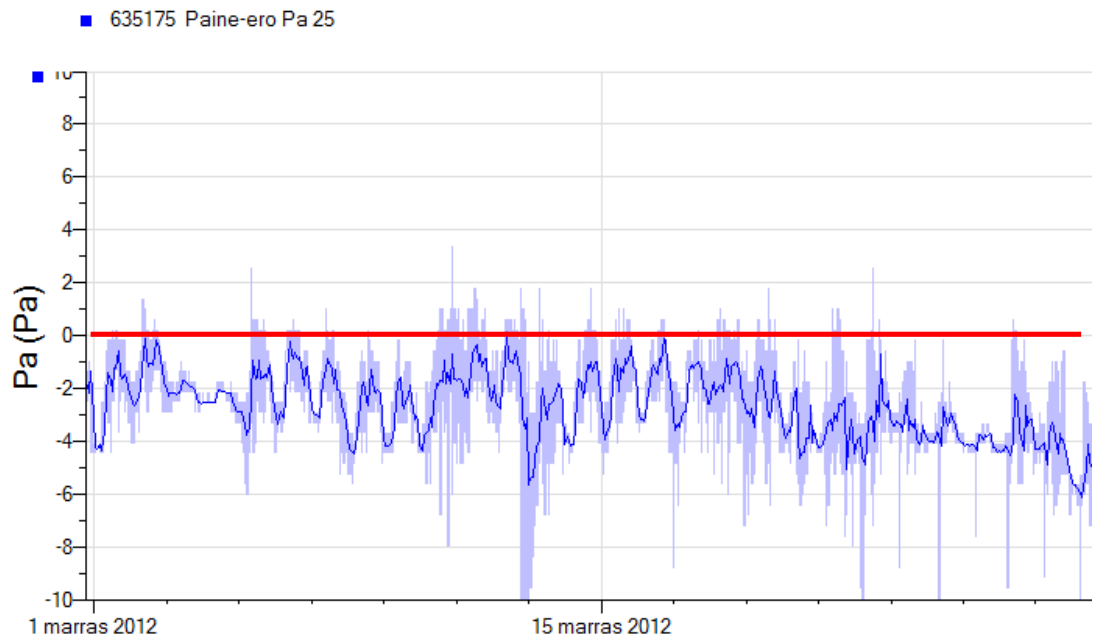
**Kuvaaja 2.** Ulko- ja sisäilman välinen paine-ero vanhan osan työhuoneessa A116 ajanjaksolla 1.11–28.11.2012. Kuvaan on merkitty punaisella viivalla nollataso.

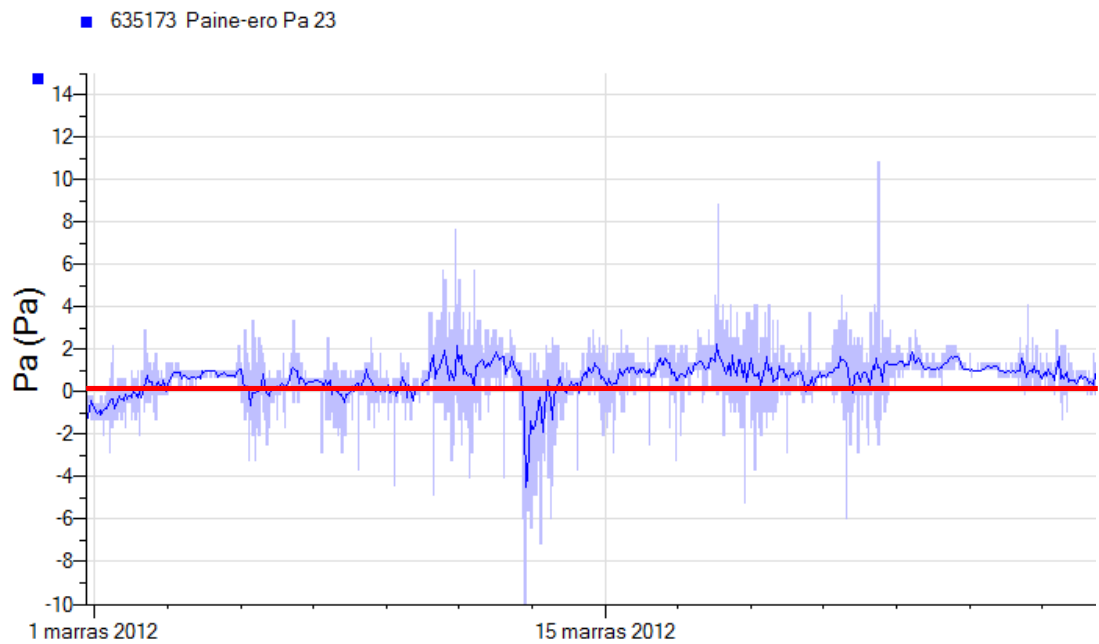
**Kuvaaja 3.** Ulko- ja sisäilman välinen paine-ero vanhan osan työhuoneessa A230 ajanjaksolla 1.11–28.11.2012. Kuvaan on merkitty punaisella viivalla nollataso.

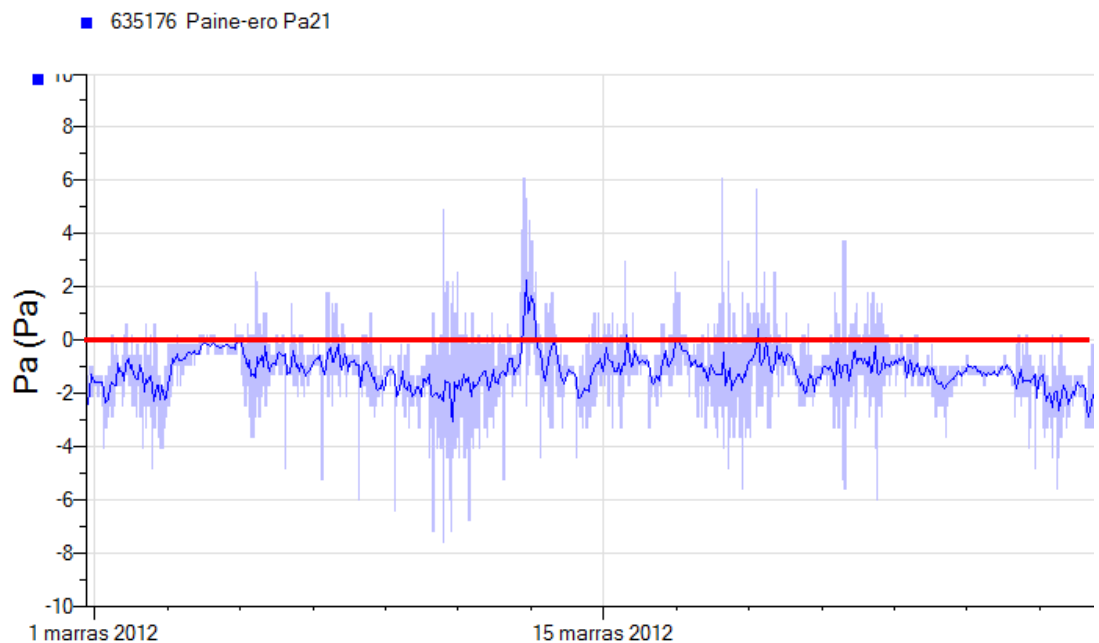
**Kuvaaja 4.** Ulko- ja sisäilman välinen paine-ero vanhan osan työhuoneessa A248 ajanjaksolla 1.11–28.11.2012. Kuvaan on merkitty punaisella viivalla nollataso.

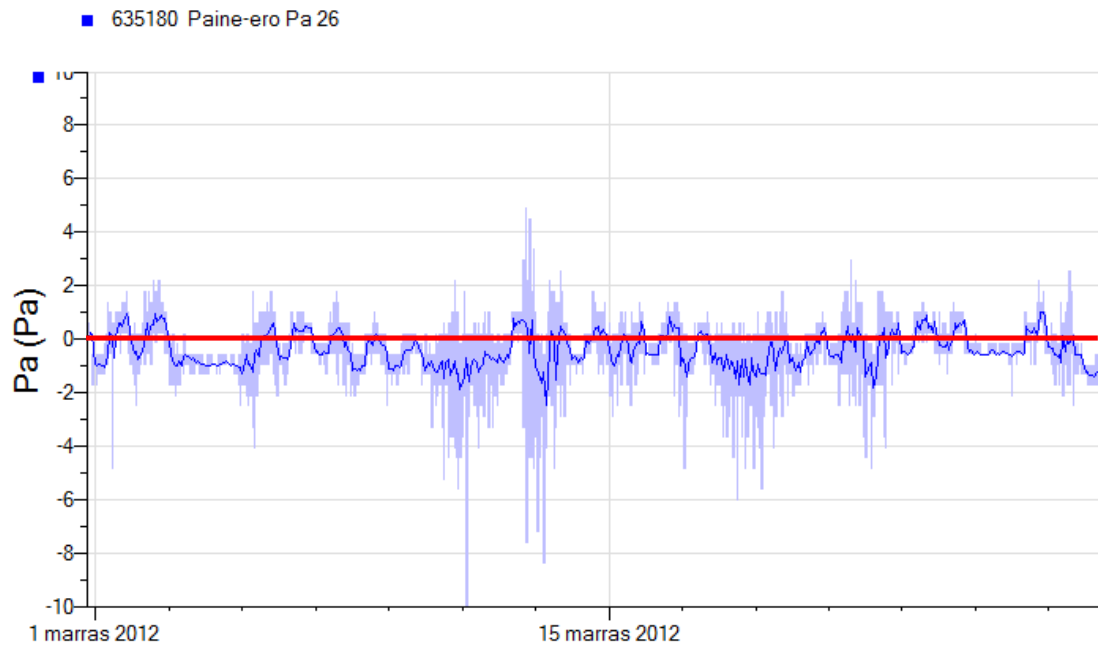
**Kuvaaja 5.** Ulko- ja sisäilman välinen paine-ero uuden osan työhuoneessa A186 ajanjaksolla 1.11–28.11.2012. Kuvaan on merkitty punaisella viivalla nollataso.

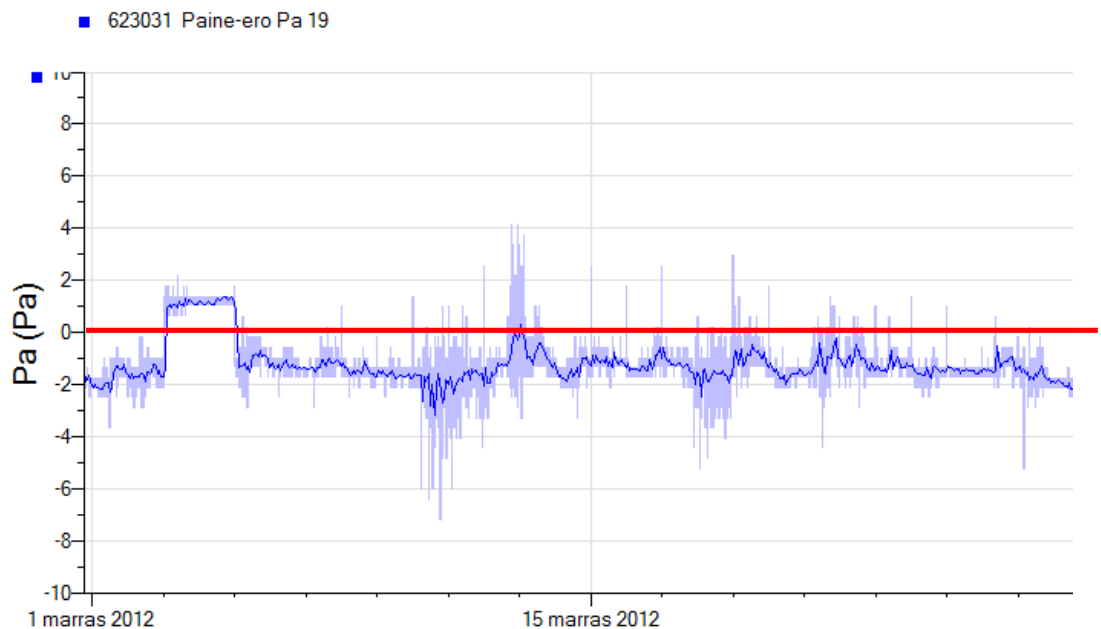
**Kuvaaja 6.** Ulko- ja sisäilman välinen paine-ero uuden osan työhuoneessa A265 ajanjaksolla 1.11–28.11.2012. Kuvaan on merkitty punaisella viivalla nollataso.

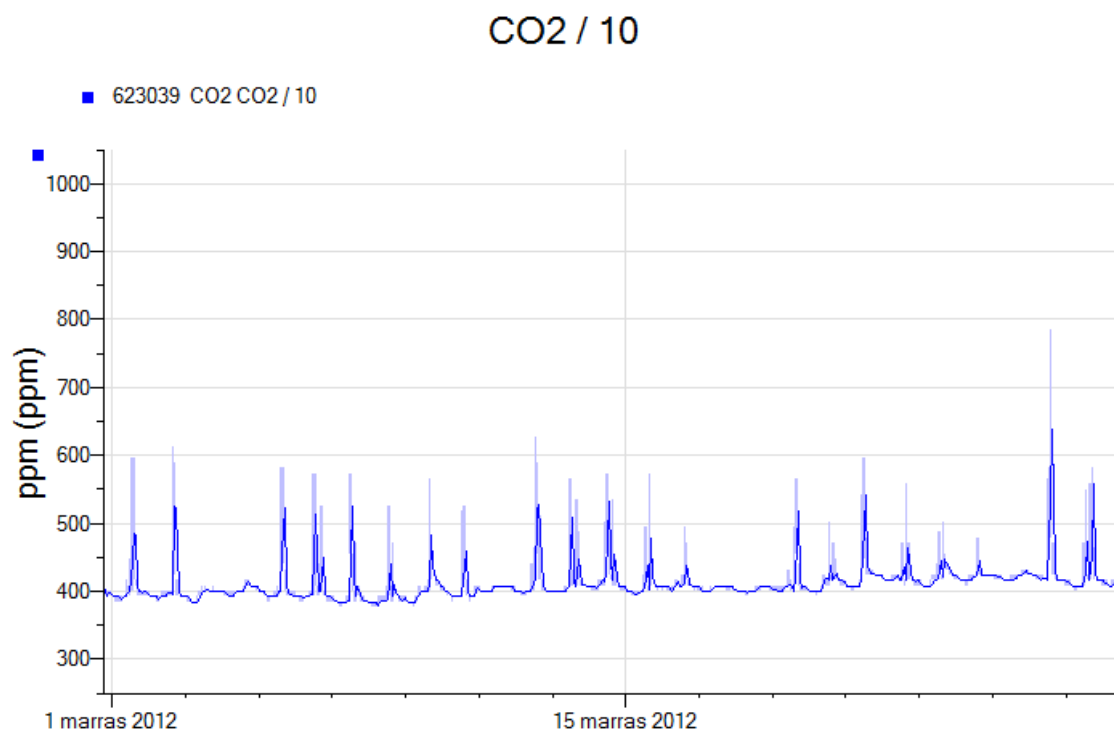
Hiilidioksidipitoisuuden mittauksissa havaitaan, että hiilidioksidipitoisuus nousee työpäivien aikana, kun huoneessa oleskellaan. Kuvaajassa on piikki jokaisen työpäivän kohdalla. Viikonloput erottuvat mittausjaksosta tasaisena kuvaajana.

**Kuvaaja 7.** Sisäilman hiilidioksidipitoisuus (CO<sub>2</sub>) vanhan osan työhuoneessa A103 ajanjaksolla 1.11.2012-28.11.2012.

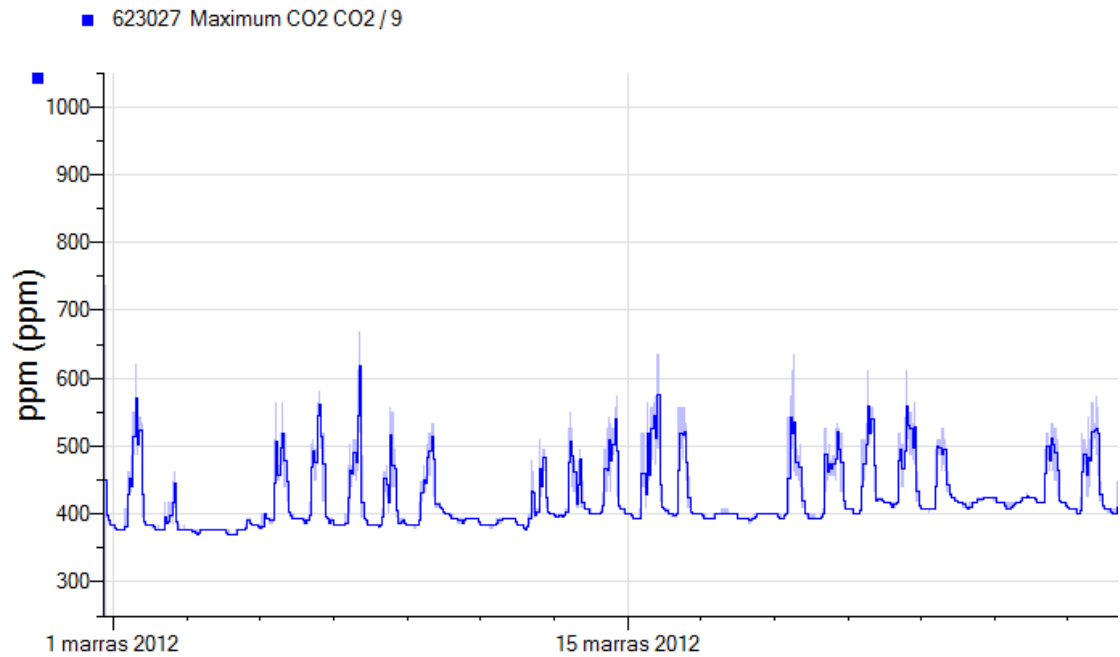
**Kuvaaja 8.** Sisäilman hiilidioksidipitoisuus (CO<sub>2</sub>) vanhan osan työhuoneessa A116 ajanjaksolla 1.11.2012-28.11.2012.

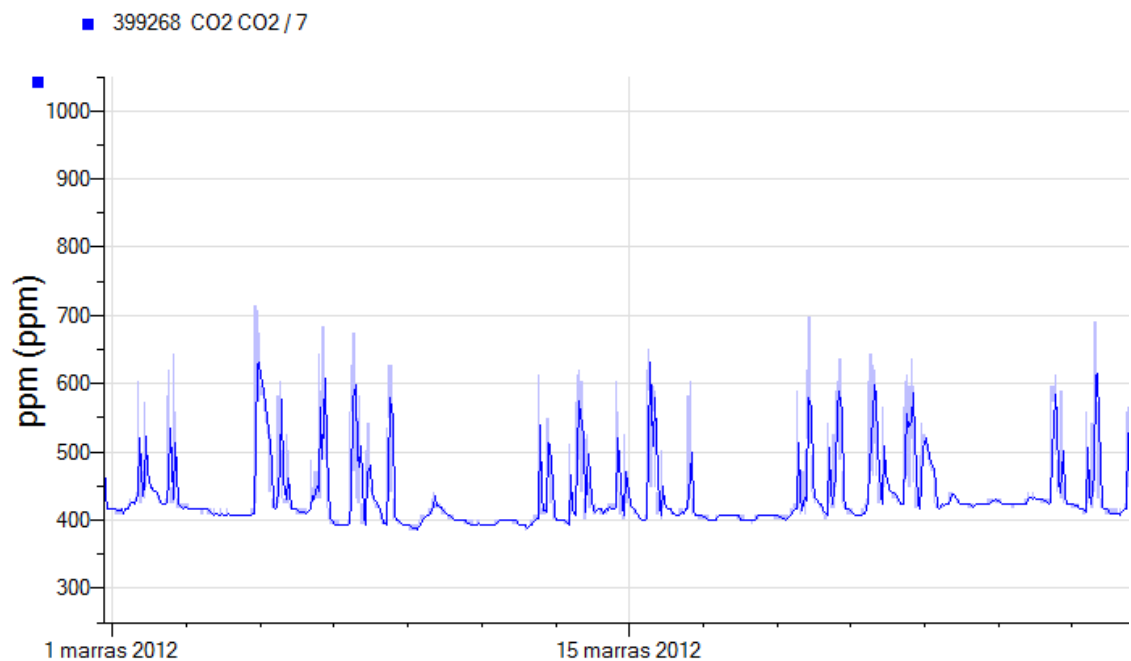
**Kuvaaja 9.** Sisäilman hiilidioksidipitoisuus (CO<sub>2</sub>) vanhan osan työhuoneessa A248 ajanjaksolla 1.11.2012-28.11.2012.

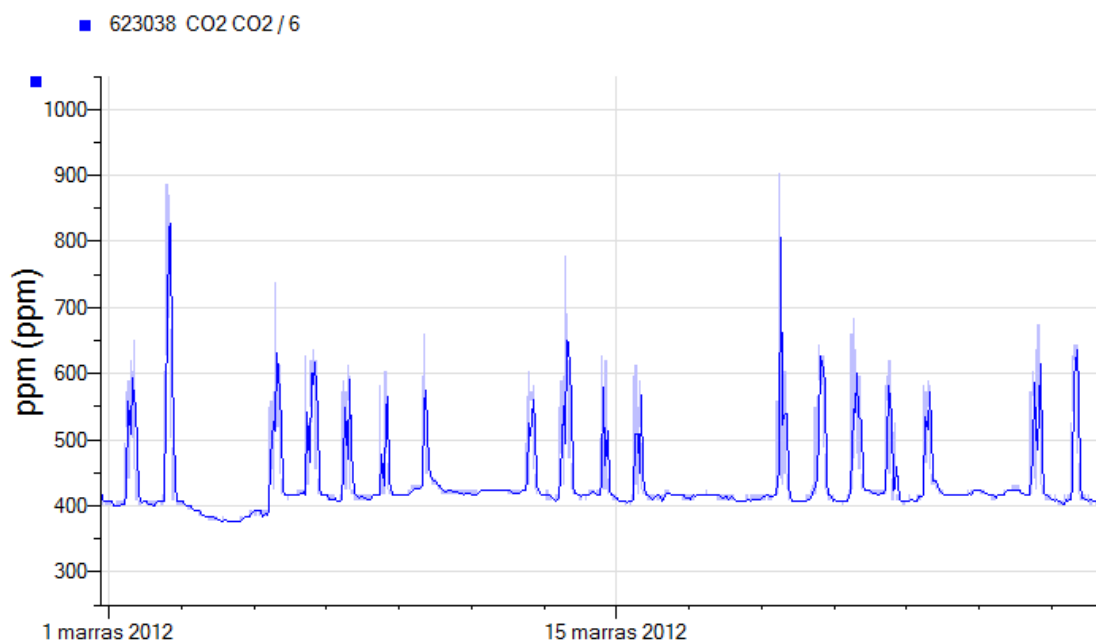
**Kuvaaja 10.** Sisäilman hiilidioksidipitoisuus (CO<sub>2</sub>) uuden osan työhuoneessa A265 ajanjaksolla 1.11.2012-28.11.2012.

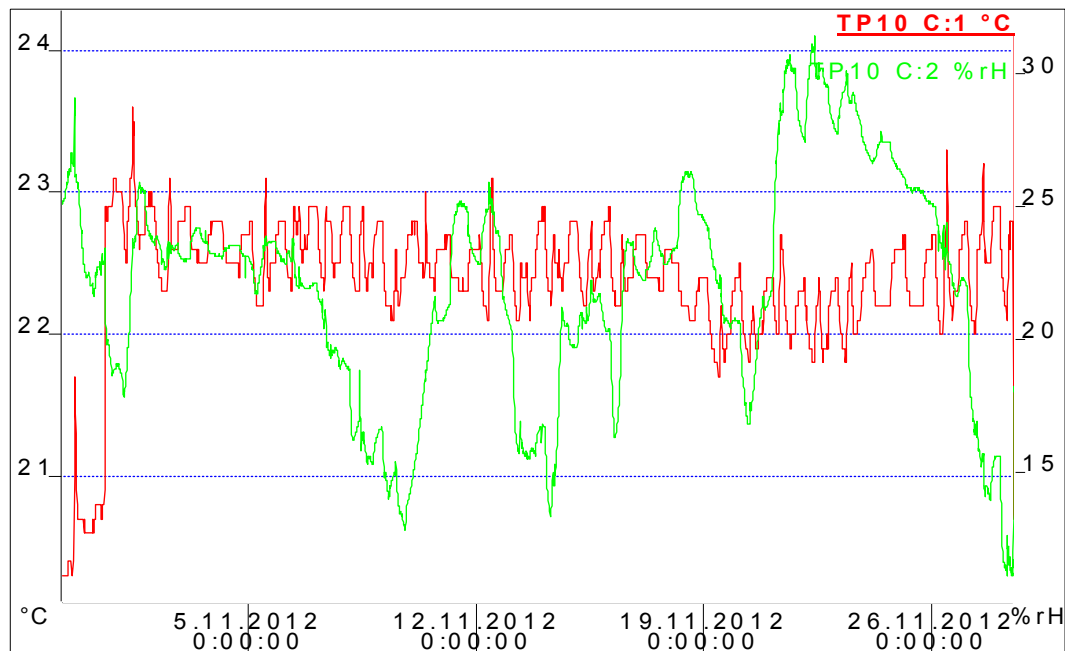
Ulkoilman suhteellinen kosteuspitoisuus on mittausjakson aikana lähellä 100 % RH, koska ulkoilman lämpötila on hyvin alhainen (0...-10 °C). Sisäilman suhteellisen kosteuspitoisuuden käyrä on muodoltaan samankaltainen, kuin ulkoilman lämpötilan kuvaaja, koska ulkoilman lämpötila vaikuttaa suoraan sisäilman suhteelliseen kosteuspitoisuuteen.

Mittaustuloksista havaitaan, että huonetilojen lämpötila pysyy hyvin tasaisena kaikissa tiloissa koko mittausjakson aikana. Lämpötila vaihtelee vain noin yhden asteen sisällä.

**Kuvaaja 11.** Sisäilman olosuhteita seurattiin vanhan osan työhuoneessa A103 ajanjaksolla 1.11.2012-28.11.2012.

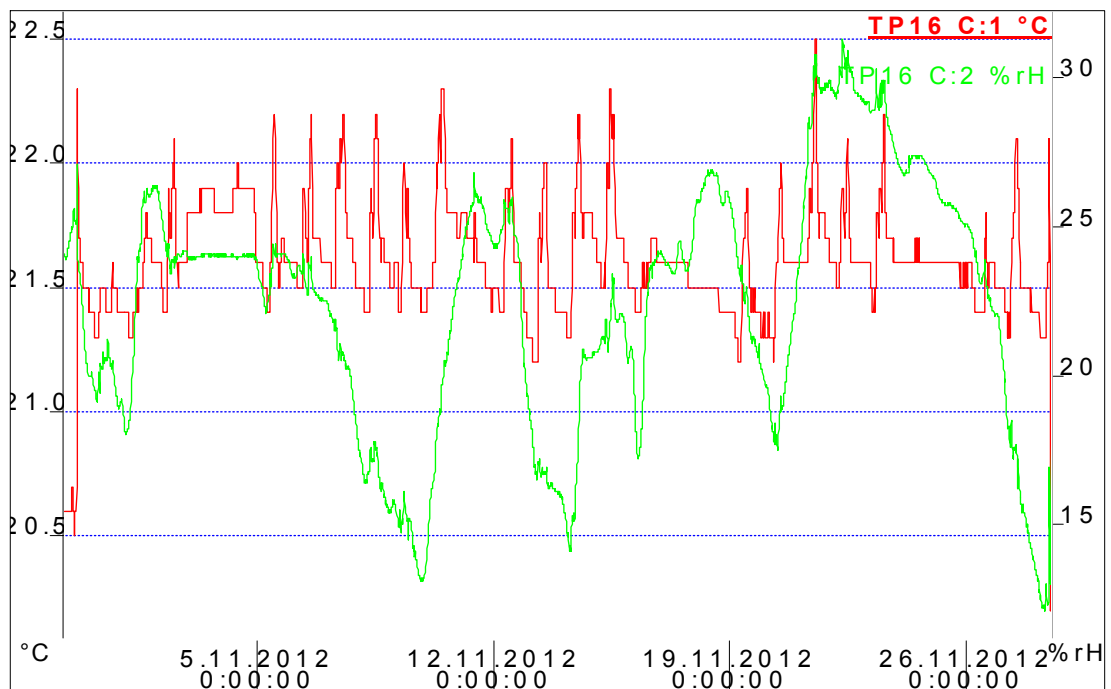
**Kuvaaja 12.** Sisäilman olosuhteita seurattiin vanhan osan työhuoneessa A186 ajanjaksolla 1.11.2012-28.11.2012.

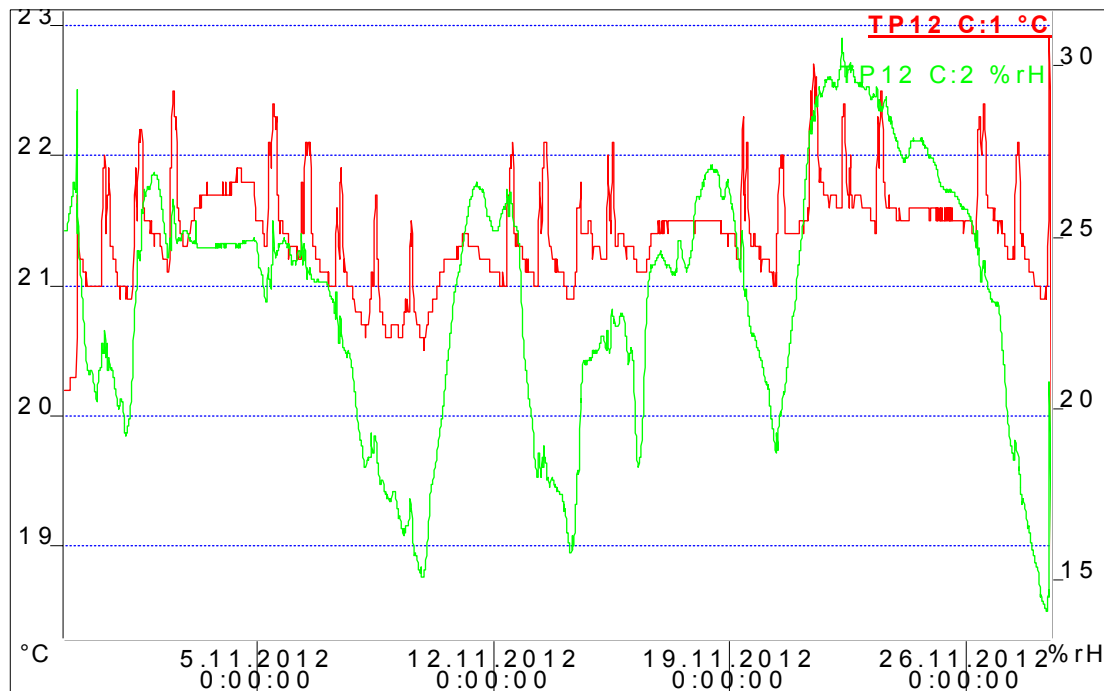
**Kuvaaja 13.** Sisäilman olosuhteita seurattiin uuden osan työhuoneessa A265 ajanjaksolla 1.11.2012-28.11.2012.
