# TUTKIMUSSELOSTUS

## LAPIN YLIOPISTO, C-SIIPI (NRO. 303941) SISÄILMA- JA KOSTEUSTEKNINEN KUNTOTUTKIMUS

1.11.2013

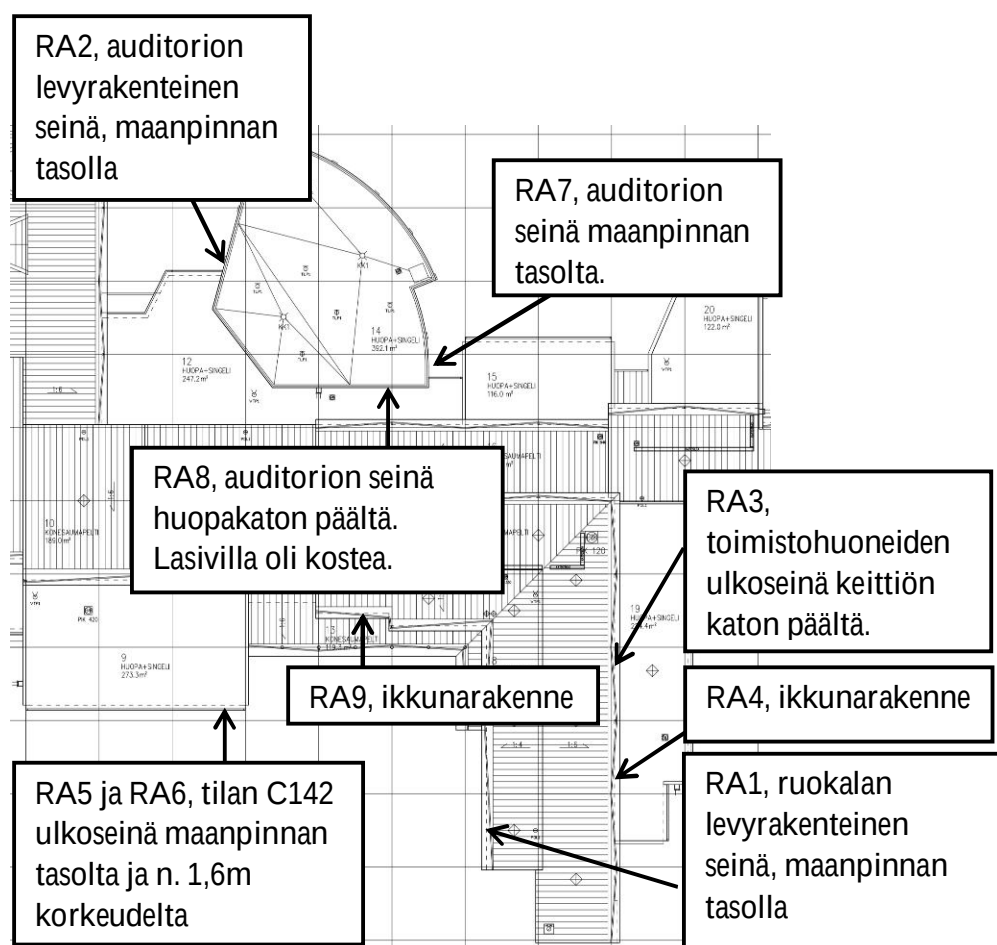
**Kuva 14.** Ulkoseinän rakenneavauksien sijainti C-osalla

Ulkoseiniin tehtyjen rakenneavausten yhteydessä havaittiin, että tiilimuurauksen takana ei ole tuuletusrakoa eikä tiilimuurauksen pystysaumoissa ole tuuletusaukkoja auditorion eteläpuoleisella seinällä. Rakenneavaukset tehtiin rakennuksen ulkoseiniin kuvan 14 kohdista.

Rakenneavauskohdissa 1 ja 3-6 ei silmämääräisesti havaittu puutteita rakenteen toiminnassa. Lämmöneristeet olivat pääosin vaaleita tai niissä havaittu normaalista poikkeavaa hajua (kuvat 17-18). Näistä rakenneavauksista otetuissa mikrobinäytteissä ei havaittu normaalista poikkeavaa mikrobikasvua. Kuvassa 15a ja b on kuva ruokalan kabinetin (C182) levyrakenteiseen seinään tehdystä rakenneavauksesta.

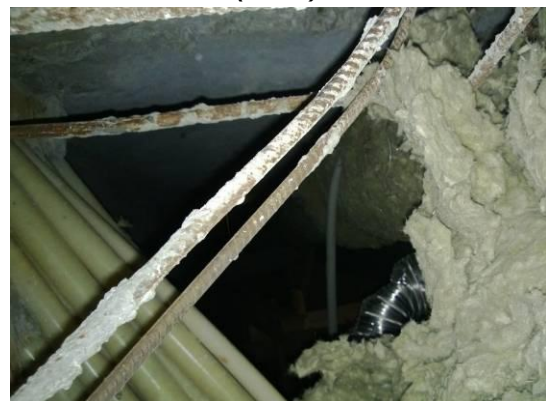
Kolmannen kerroksen IV-konehuoneesta on tekniikkakuilu sisääntuloaulaan asti (kuva 24). Kuilussa on IV-kanavia, putkia ja sähköjohtoja. Kanavat on eristetty pinnoittamattomalla mineraalivillalla. Kuilun seinäpinnat ovat käsittelemättömiä betonipintoja. Kuilusta on ilmayhteys toisen kerroksen ATK-luokkaan ja sisääntuloaulaan (kuva 25 ja 26). Merkkisavun avulla havaittiin ilmapirtaus kuilusta huonetilojen suuntaan.

**Kuva 26.** ATK-luokan tarkastusluukusta näkymä tekniikkakuiluun

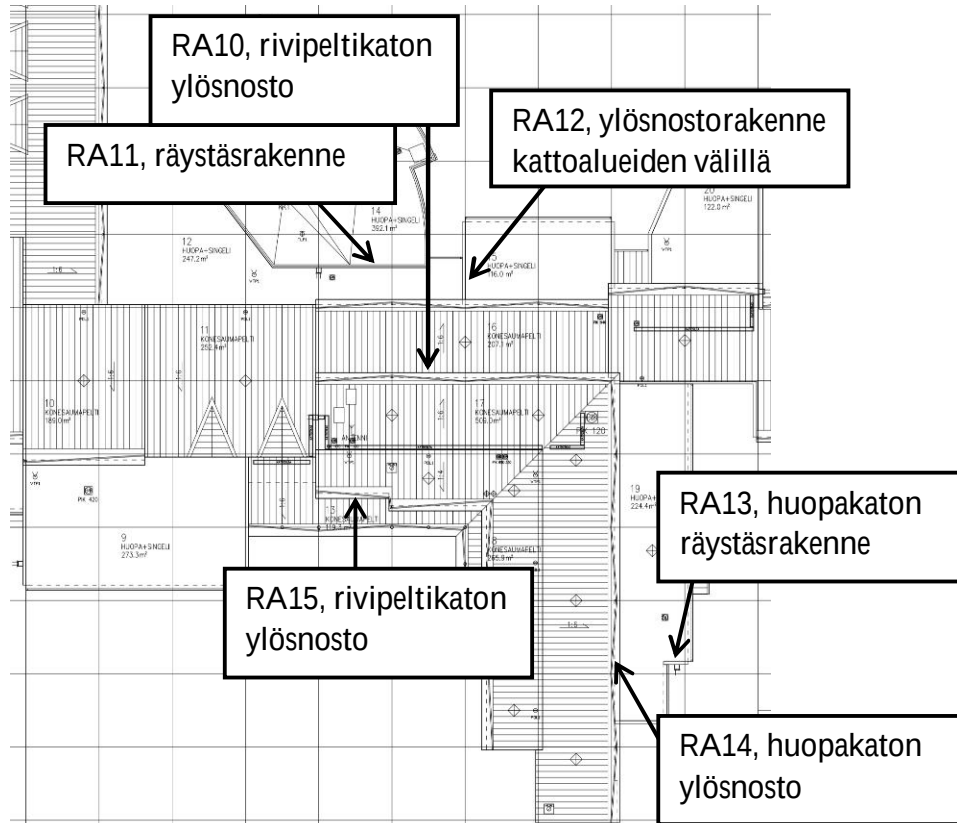
Kuva 27. Vesikaton rakenneavauksien sijainti C-siivessä.

Vesikattorakenteita tarkasteltiin vesikatoilla silmämääräisesti ja rakenteita avattiin paikoittain. Tarkistusluukuista katsottiin kattojen tuuletustiloihin. Rakenneavaukset on esitetty kuvassa 27.

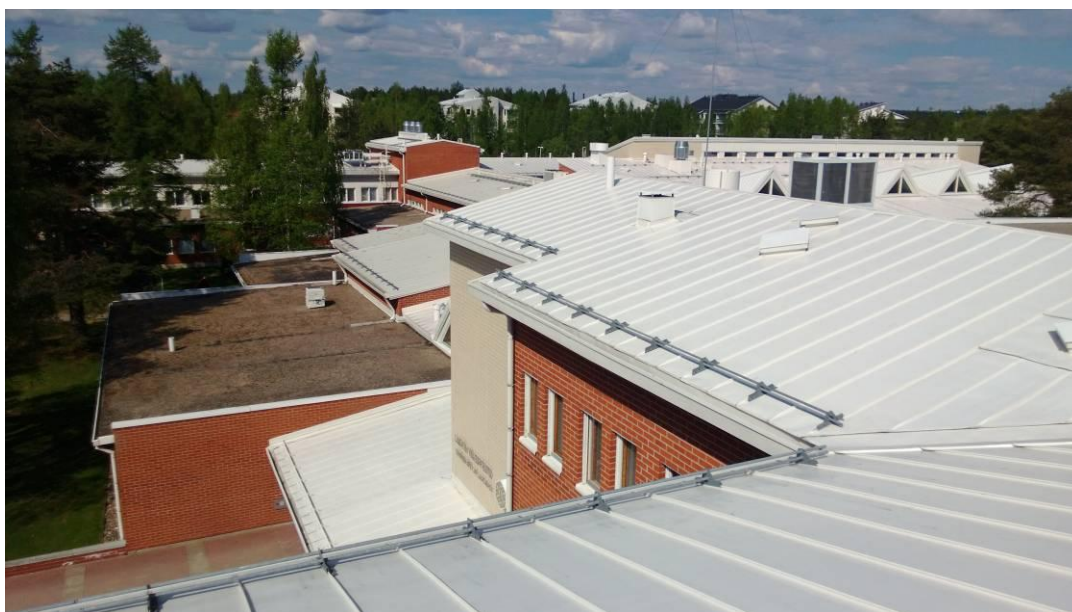
Korjattu peltikate on hyvässä kunnossa. Kulkusillat, lumiesteet ja muut varusteet on tukevasti kiinnitetty. Uusi katto on rakennettu siten, että myös vanhan katon tuuletus on edelleen toiminnassa. Kattojen tuuletus toimi merkittävästi testattaessa hyvin. Tuuletustilat vaikuttivat tarkistusluukuista kuivilta. Huippumurin pellityksessä oli vuotoriski kohta. Kahden suuren kattolyhdyn vesipeltien kittitiivistys ja katopellin sauma eivät olleet vesitiiviit.

**Kuva 28.** C-siiven rivipeltikatto länteen päin katsottaessa.

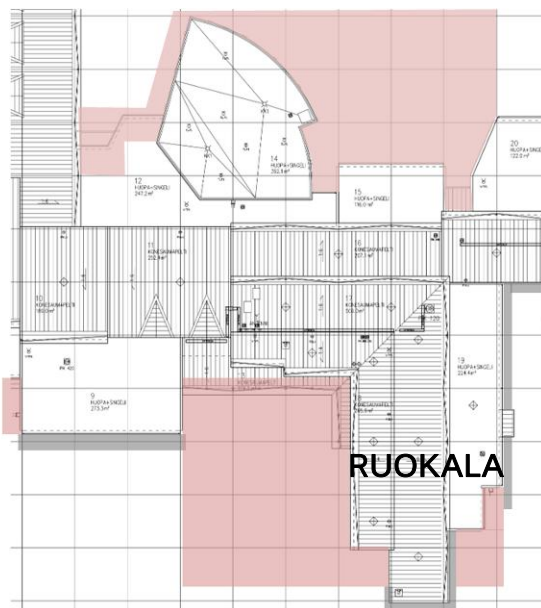
Rakennuksen eteläpuolella rakennuksen vierustalla on pihakiveys. Eteläpuolella pihan kaltevuus on alle RIL 107–2012 suosituksen 15 cm kolmen metrin matkalla (kuva B), mutta aistinvaraisesti arvioituna pihan kallistus on riittävä. Ruokalan maanvastaisen lattian yläpinnan korkeus maanpinnasta on keskimäärin 100–150 mm, kun suositus tälle on vähintään 300 mm (RIL 107–2012). Rakenneavauksissa ei kuitenkaan todettu aistinvaraisesti puutteita ruokalan levyrakenteisessa ulkoseinässä (kappale 5.2.2). Pihan toisella puolella perusmuuria vasten on salaojituseros kuten myös C-siiven eteläosan porrashuoneen ympärillä sekä keittiön perusmuurin vierellä. Keittiön ulkoseinän vierustalla on pensaita ja maanpinnan kallistus on vähäinen. Kuvassa A on esitetty sokkelin vierustan pintarakenne eri puolilla rakennusta.

Rakennuksen pohjoispuolella rakennuksen vierustalla on pihakiveys (kuva A). Pohjoispuolella vierustan kallistus pois päin seinästä on reilumpi kuin eteläpuolella. Paikoin betonilaatan yläpinnan etäisyys pihakiveyksestä oli matala, 50–100 mm.

**Kuva A.** Rakennuksen vierustalla oli salaojituseros (harmaalla) tai pihakiveys (vaaleanpunaisella).

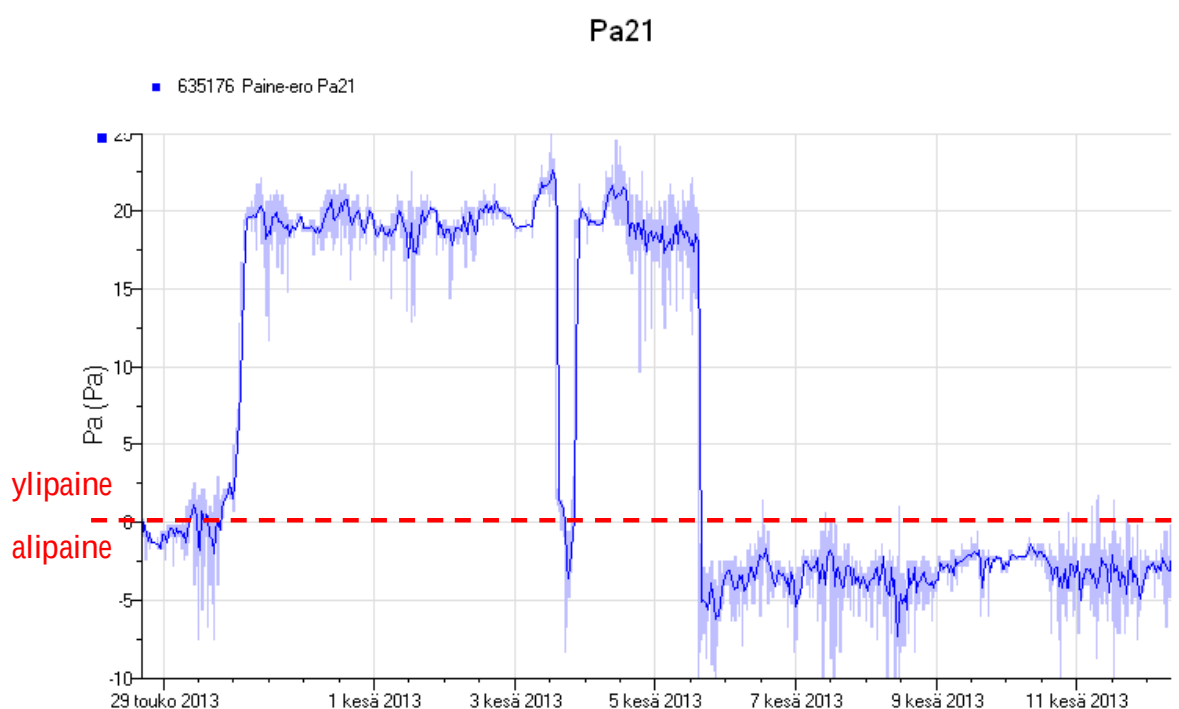
**Kuvaaja 1.** Ulko- ja sisäilman välinen paine-ero työhuoneessa C360 ajanjaksolla 28.5-12.6.2013. Kuvaan on merkitty punaisella viivalla nollataso

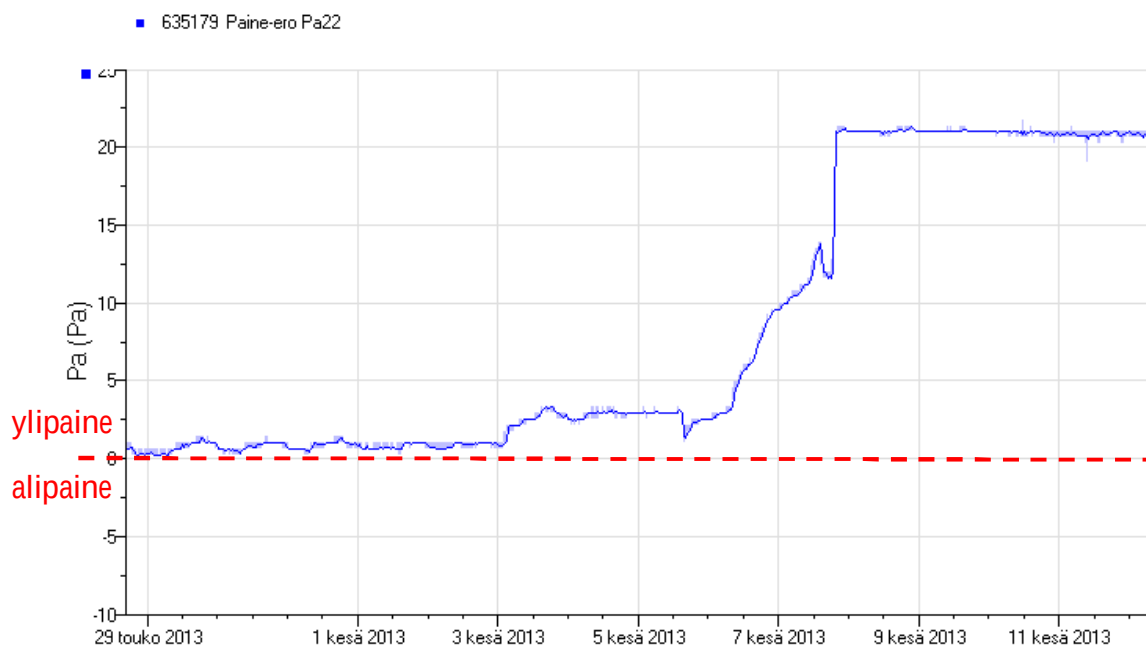
**Kuvaaja 2.** Ulko- ja sisäilman välinen paine-ero työhuoneessa C242 ajanjaksolla 28.5-12.6.2013. Kuvaan on merkitty punaisella viivalla nollataso

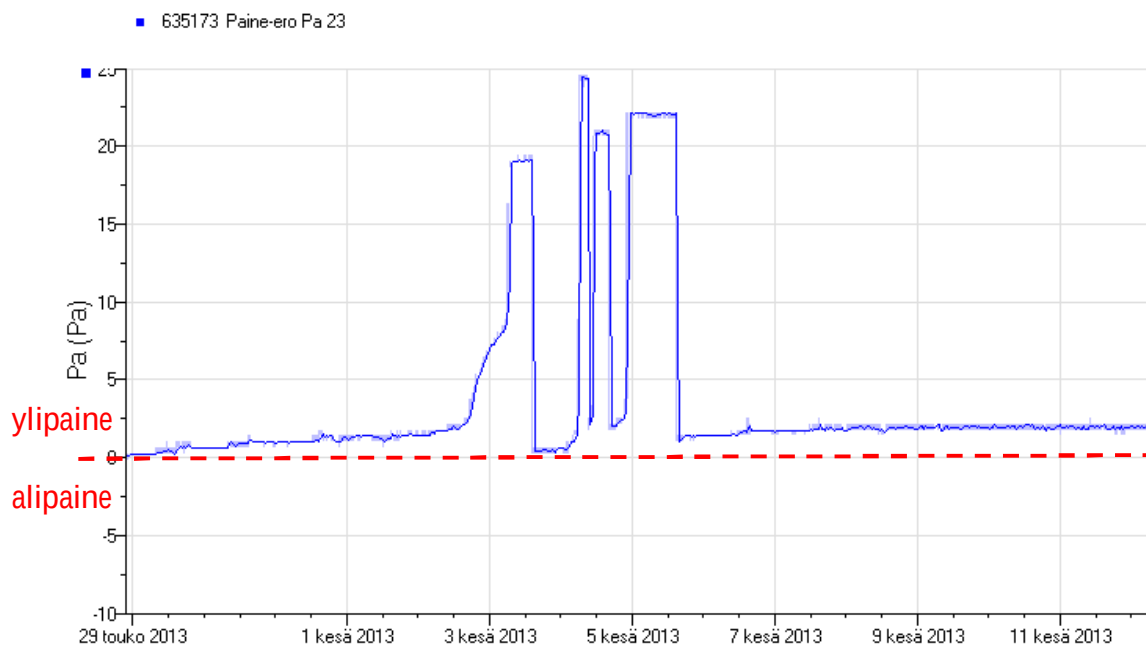
**Kuvaaja 3.** Ulko- ja sisäilman välinen paine-ero työhuoneessa C345 ajanjaksolla 28.5-12.6.2013. Kuvaan on merkitty punaisella viivalla nollataso.

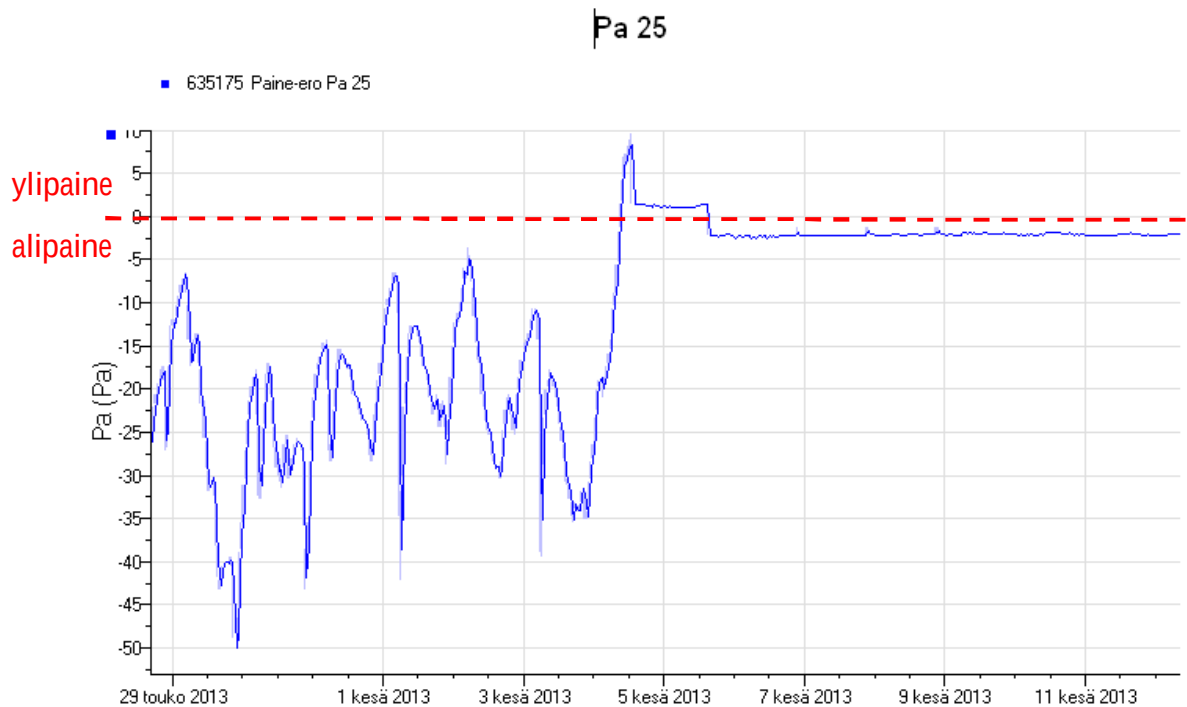
**Kuvaaja 4.** Ulko- ja sisäilman välinen paine-ero työhuoneessa C367 ajanjaksolla 28.5-12.6.2013. Kuvaan on merkitty punaisella viivalla nolлатaso.

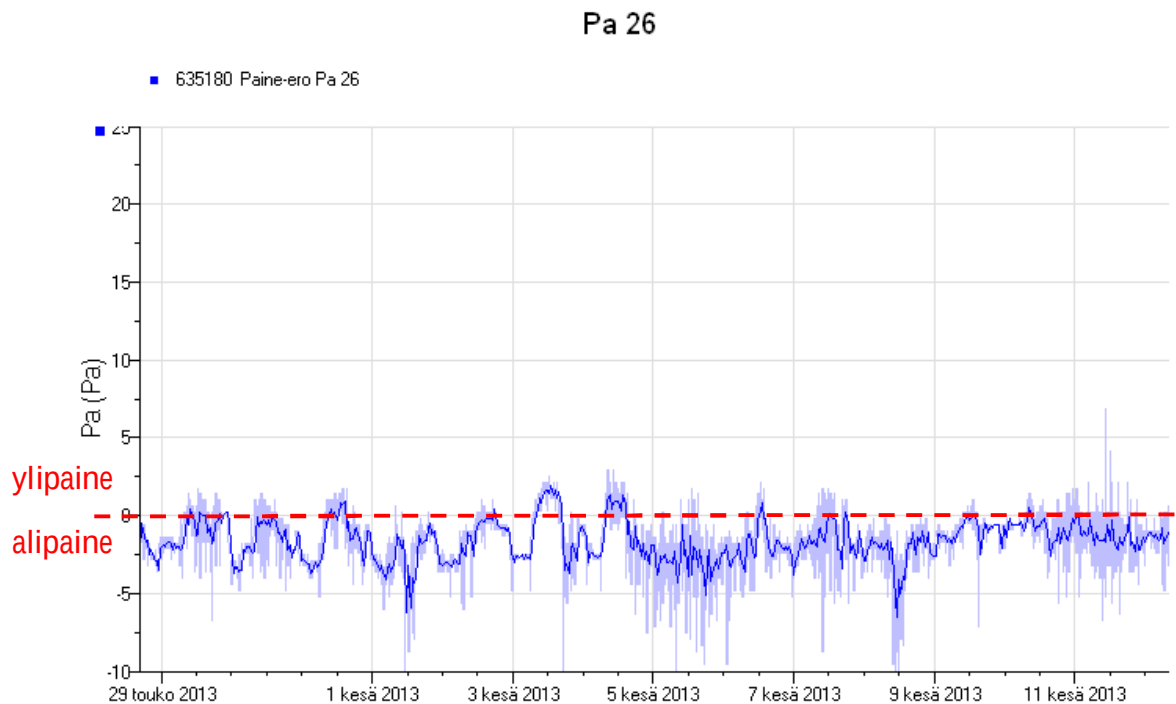
**Kuvaaja 5.** Ulko- ja sisäilman välinen paine-ero työhuoneessa C227 ajanjaksolla 28.5-12.6.2013. Kuvaan on merkitty punaisella viivalla nolлатaso.

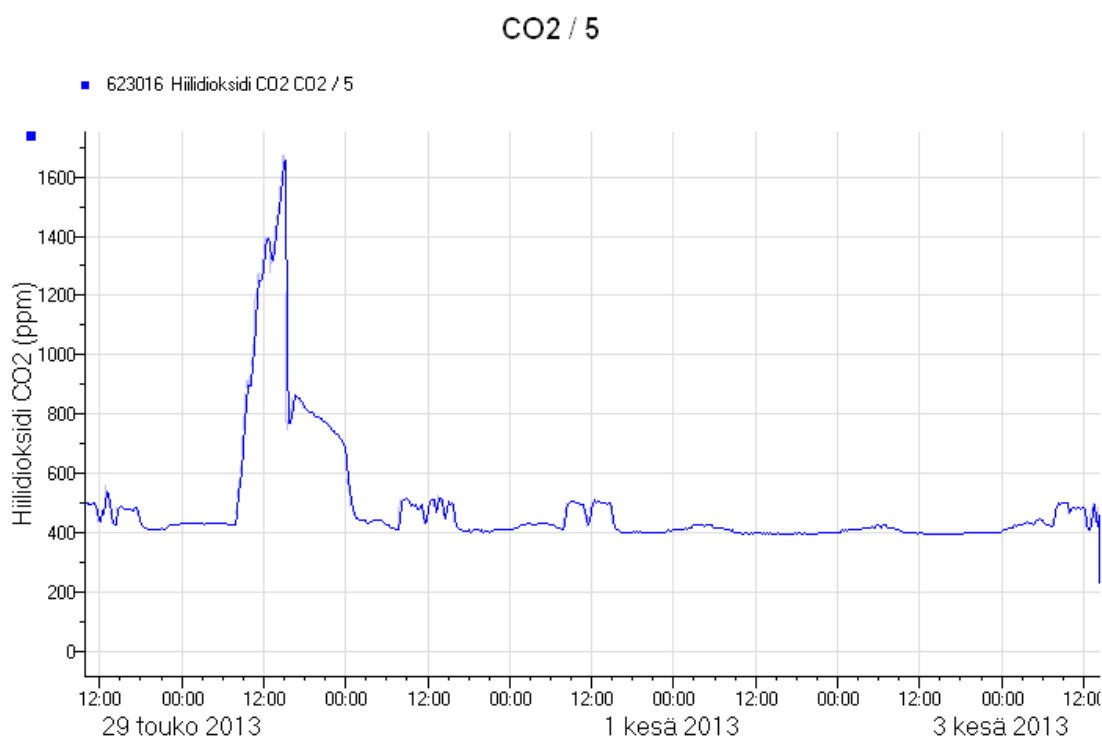
**Kuvaaja 6.** Sisäilman hiilidioksidipitoisuus (CO<sub>2</sub>) työhuoneessa C242 ajanjaksolla 28.5–3.6.2013.

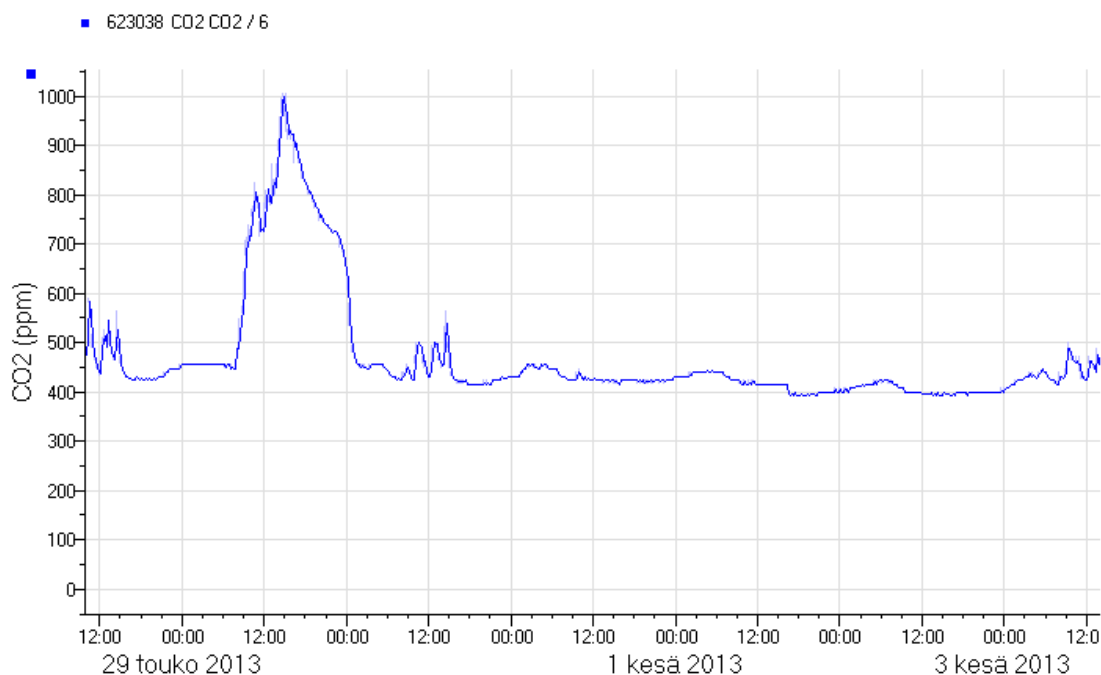
**Kuvaaja 7.** Sisäilman hiilidioksidipitoisuus (CO<sub>2</sub>) työhuoneessa C227 ajanjaksolla 28.5–3.6.2013.

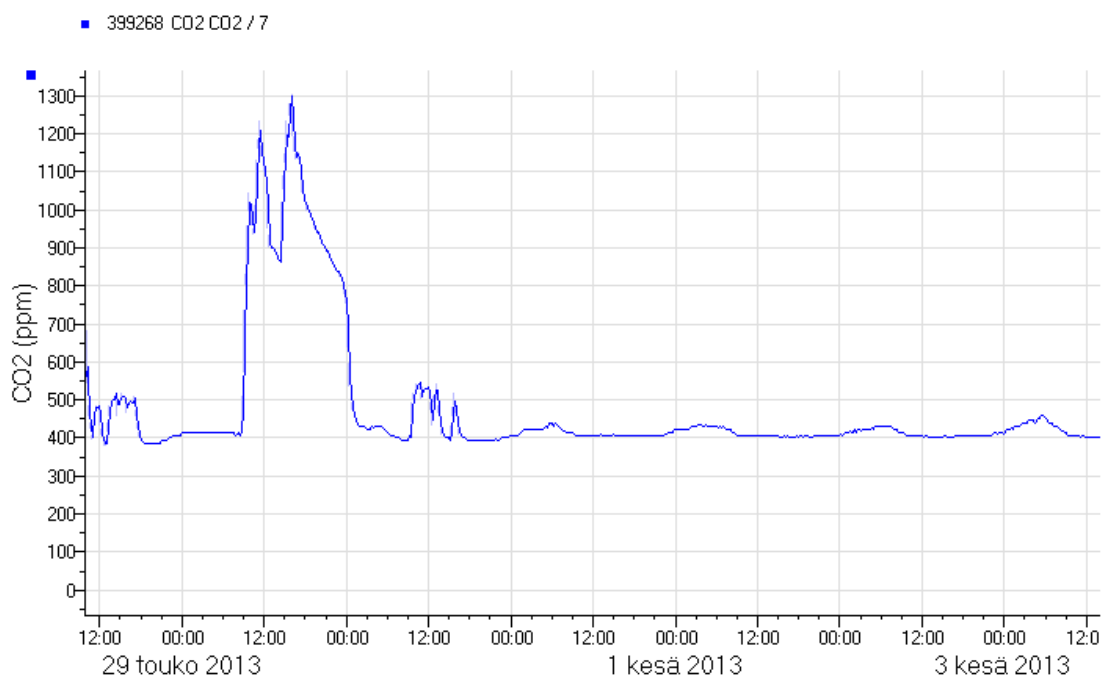
**Kuvaaja 8.** Sisäilman hiilidioksidipitoisuus (CO<sub>2</sub>) työhuoneessa C367 ajanjaksolla 28.5–3.6.2013.

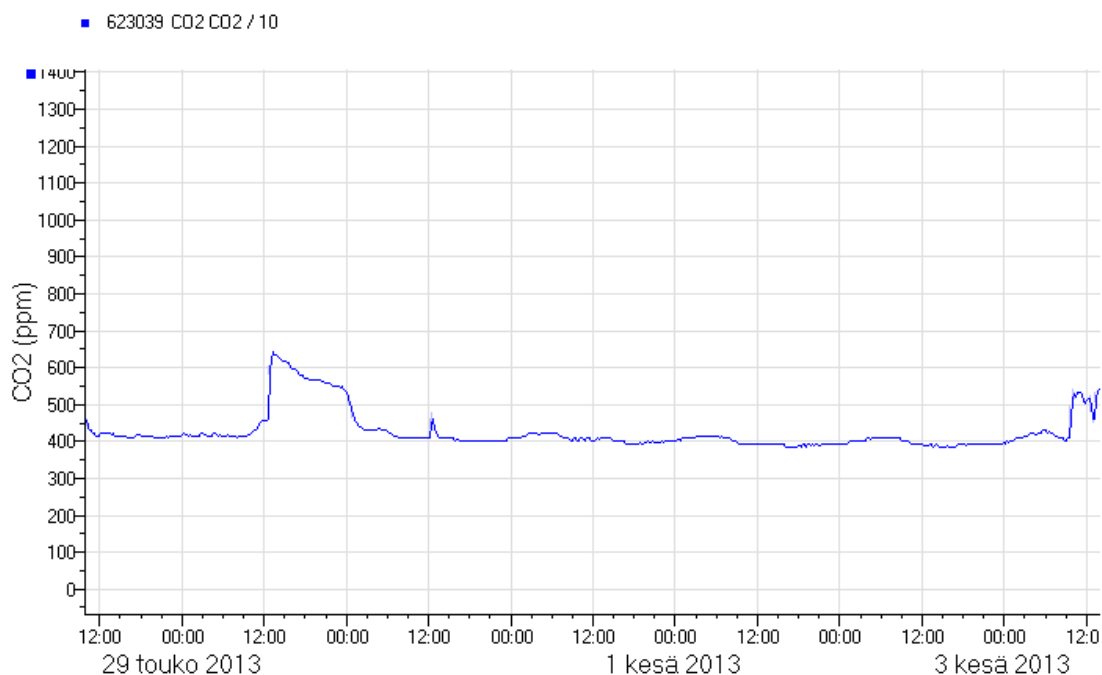
**Kuvaaja 10.** Sisäilman hiilidioksidipitoisuus (CO<sub>2</sub>) työhuoneessa C345 ajanjaksolla 28.5–3.6.2013.

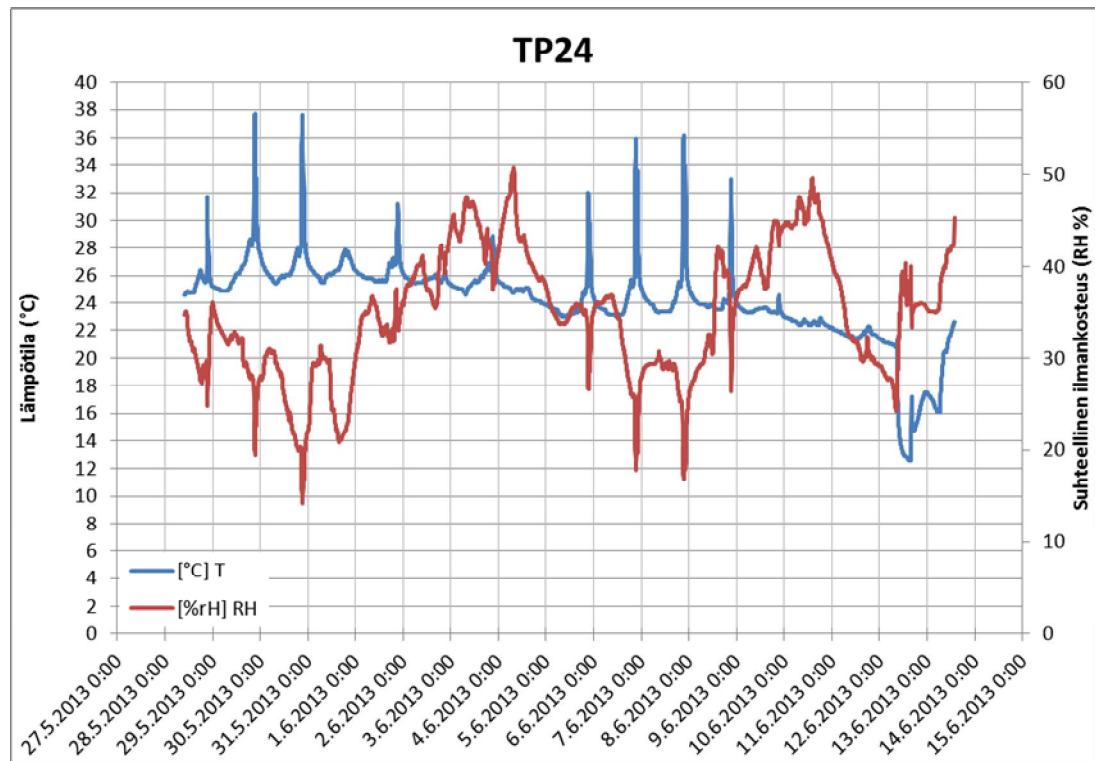
**Kuvaaja 11.** Sininen käyrä on sisäilman lämpötila (°C) ja punainen käyrä on suhteellinen kosteus (RH %) työhuoneessa C242 ajanjaksolla 28.5–12.6.2013.

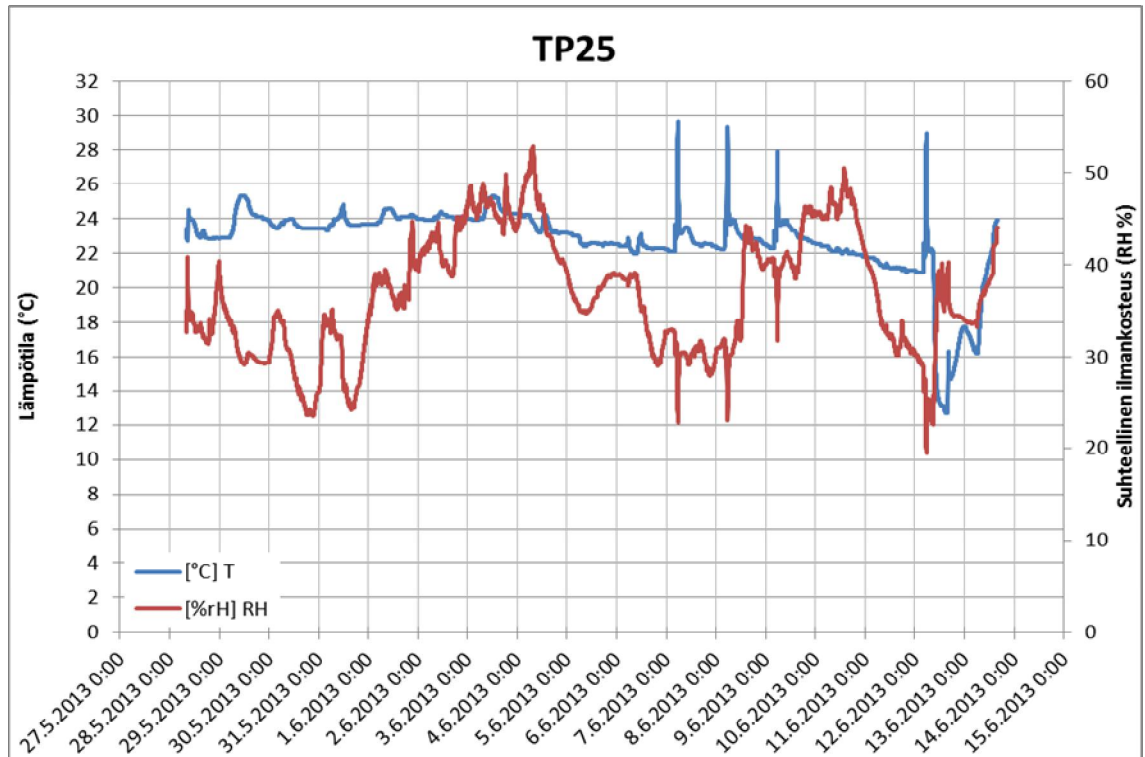
**Kuvaaja 12.** Sininen käyrä on sisäilman lämpötila (°C) ja punainen käyrä on suhteellinen kosteus (RH %) työhuoneessa C360 ajanjaksolla 28.5–12.6.2013.

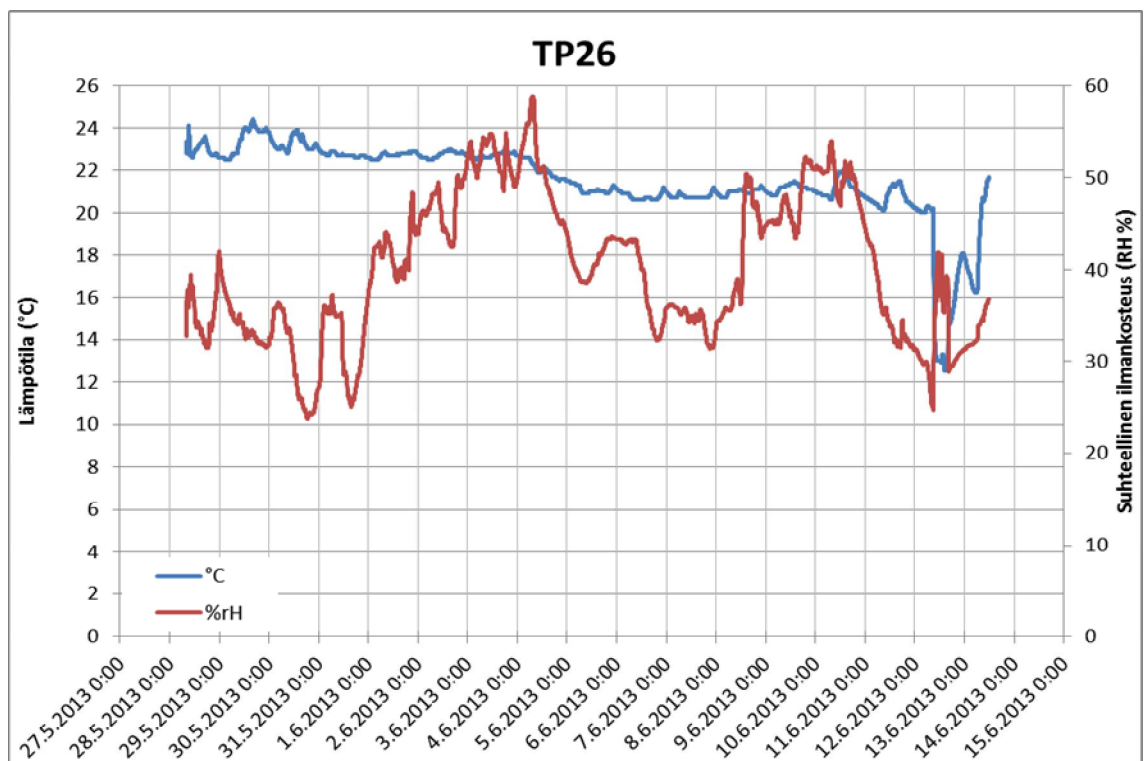
**Kuvaaja 13.** Sininen käyrä on sisäilman lämpötila (°C) ja punainen käyrä on suhteellinen kosteus (RH %) työhuoneessa C367 ajanjaksolla 28.5–12.6.2013.

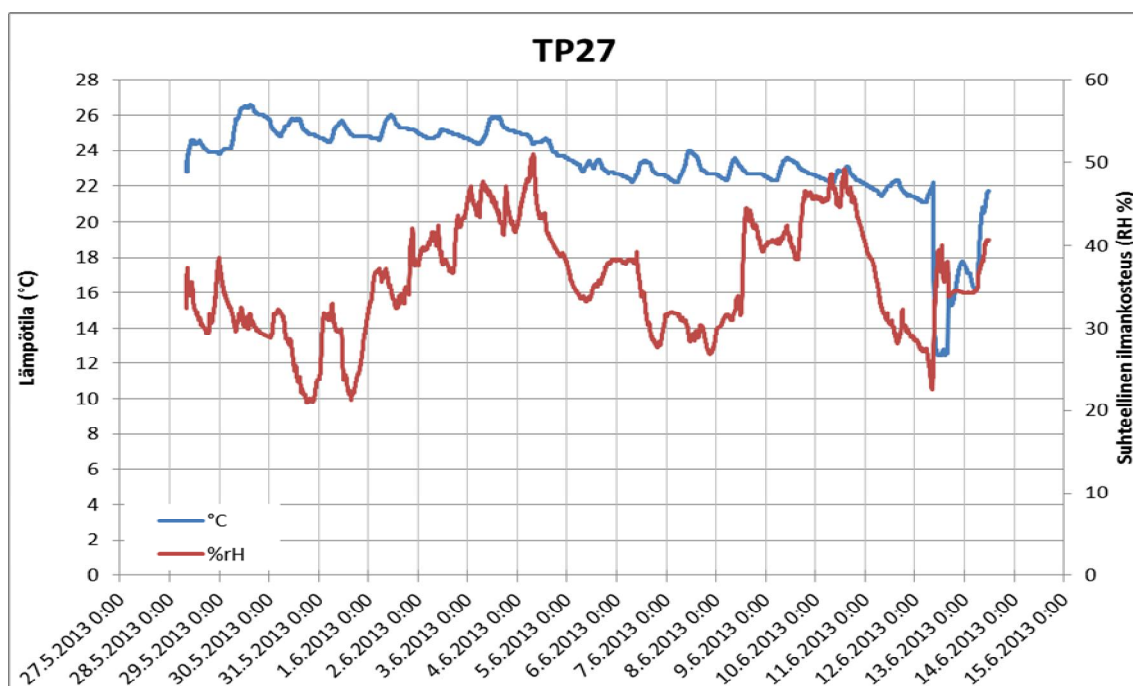
**Kuvaaja 14.** Sininen käyrä on sisäilman lämpötila (°C) ja punainen käyrä on suhteellinen kosteus (RH %) työhuoneessa C227 ajanjaksolla 28.5–12.6.2013.
