# TUTKIMUSSELOSTUS

## LAPIN YLIOPISTO, E-SIIPPI SISÄILMA- JA KOSTEUSTEKNINEN KUNTOTUTKIMUS

1.8.2012

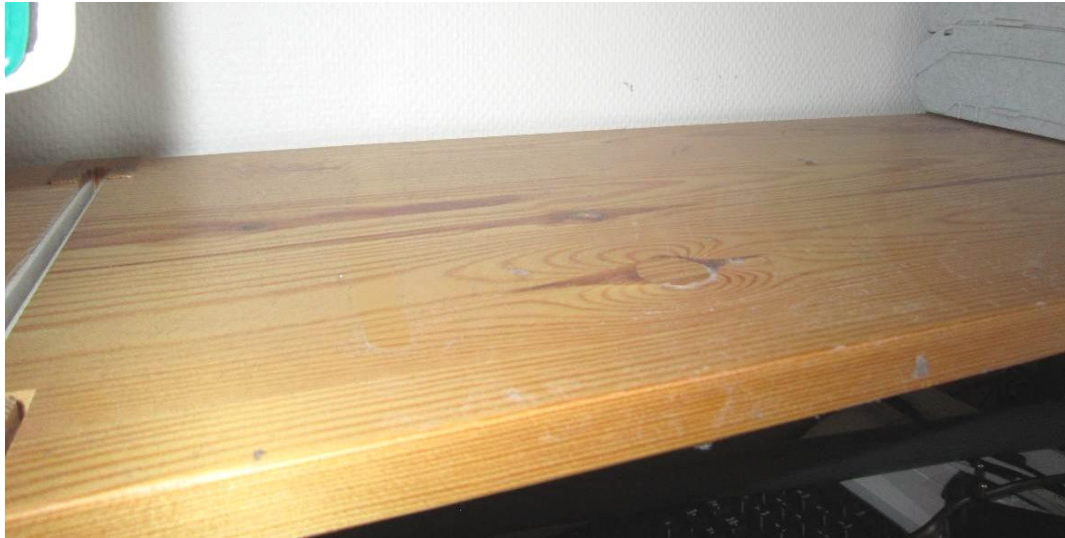
Kaikkien näytteiden todettiin koostuvan tavanomaisista huonepölyhiukkasista. Pölynäytteet sisälsivät tekstiili- ja paperikuitujen palasia, hilsettä, tärkkelyshiukkasia sekä pieniä määriä kivipölyhiukkasia. Kolmannen kerroksen kokoushuoneesta otetussa näytteessä todettiin lisäksi jonkin verran siitepölyhiukkasia.

*Kuva 37. Toimistotilan E247 pyyhintäpölynäyte kerättiin hyllyjen päältä.*

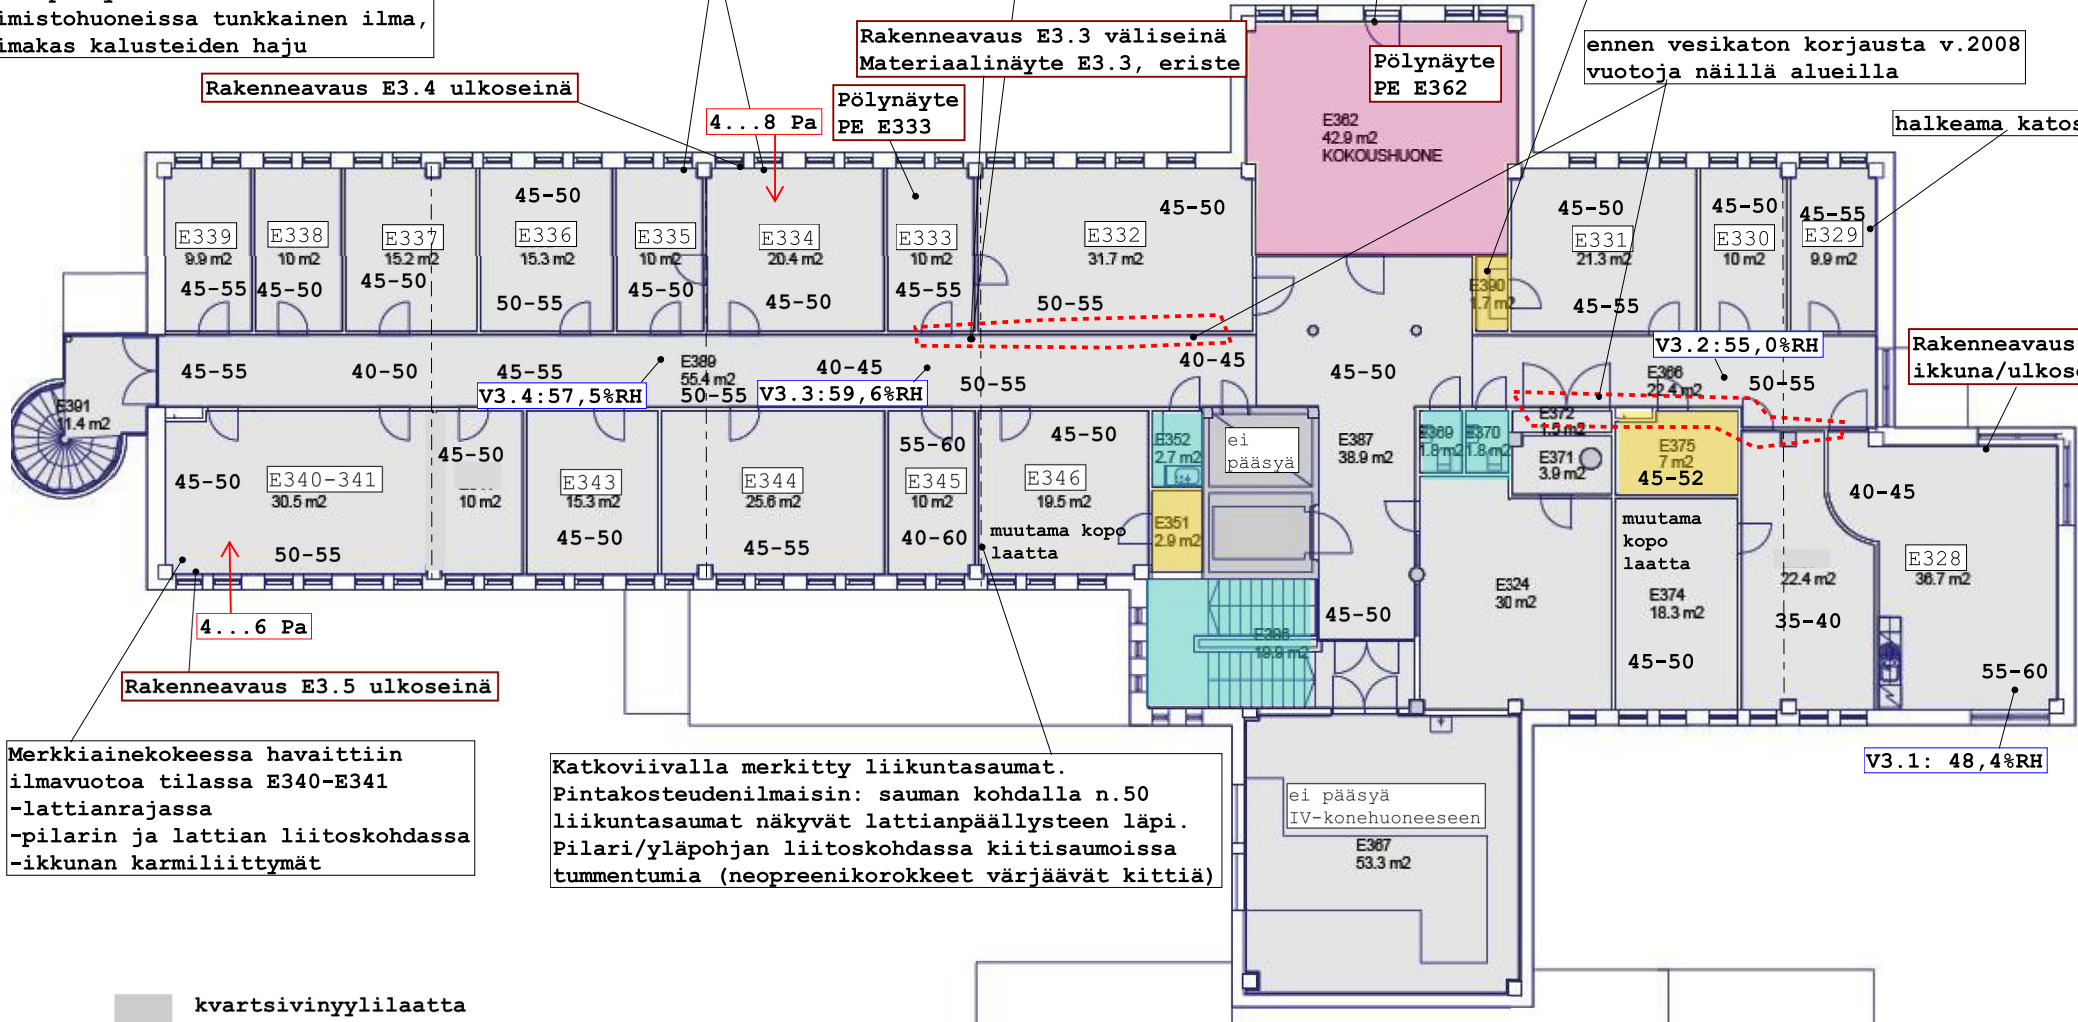
Katkoviivalla merkitty liikuntasaumut. Pintakosteudenilmaisoin: sauman kohdalla n.50 liikuntasaumut näkyvät lattianpäällysteen läpi. Pilari/yläpohjan liitoskohdassa kiitisaumoissa tummentumia (neopreenikorokkeet värjäävät kittiä)

tämän päädyn toimistohuoneissa tunkkainen ilma, voimakas kalusteiden haju
