# TUTKIMUSSELOSTUS

## LAPIN YLIOPISTO, B-SIIPI (NRO. 303941) SISÄILMA- JA KOSTEUSTEKNINEN KUNTOTUTKIMUS

16.12.2013

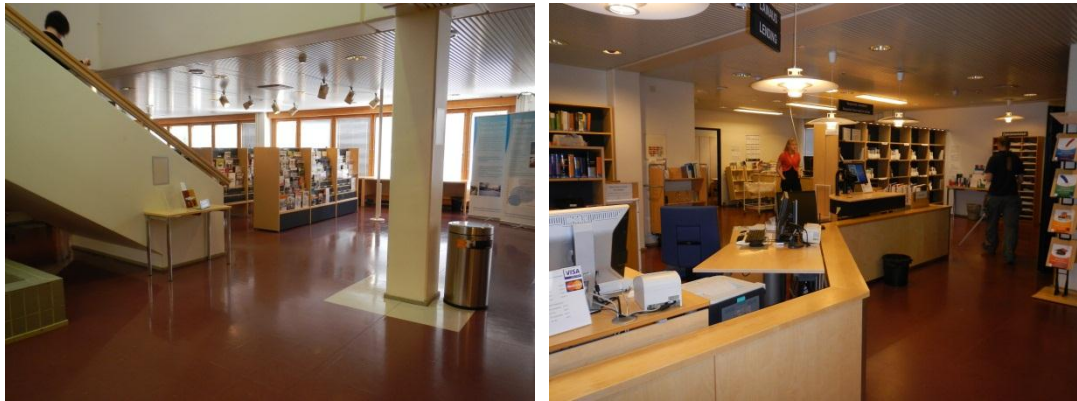
Kirjastosalin lattiapäällysteenä on punaista ja vaaleaa 30 x 30 cm kvartsivinyylilaattaa. Päällyste oli päältä puolin hyvässä tai tyydyttävässä kunnossa ja laatat pääosin hyvin kiinni alustassa (kuva 2).

***Kuva 2.** Yleiskuvaa kirjastosalista. Salin lattiapäällysteenä on kvartsivinyylilaattaa. Kirjaston 1. kerroksessa on koettu sisäilmaoireilua erityisesti palvelutiskin ja lehtisalin alueella.*

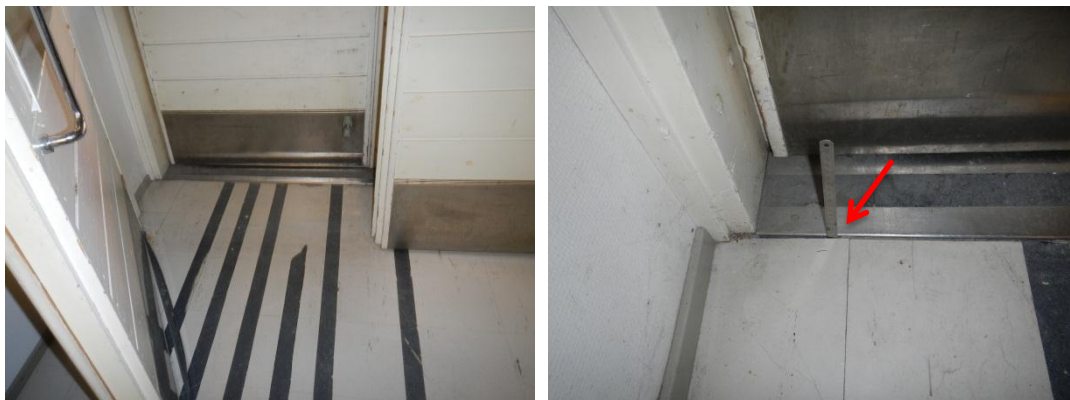
Kirjastosalin alapohjarakenteessa havaittiin halkeamat maanvastaisen ja kellarin/väestönsuojan yläpuolisen välipohjarakenteen liittymäkohdassa (kuvat 5 ja 6) ja maanvastaisen rakenteen alueella lattia-ulkoseinäliitoksessa (kuva 7). Pilarien ja ulkoseinien alapohjaliitoksissa oli paikoin kapea rako. Liitoksista tai halkeamista ei pistokokein tehdyillä merkkisavukokeilla todettu ilmavirtausta huonetilaan päin.

*Kuva 7. 1. kerroksen toimistohuoneiden lattia-ulkoseinäliittymässä on pystyrako alas maatayttyöön. Kuvat huoneen 115 sisäänkäynnistä.*

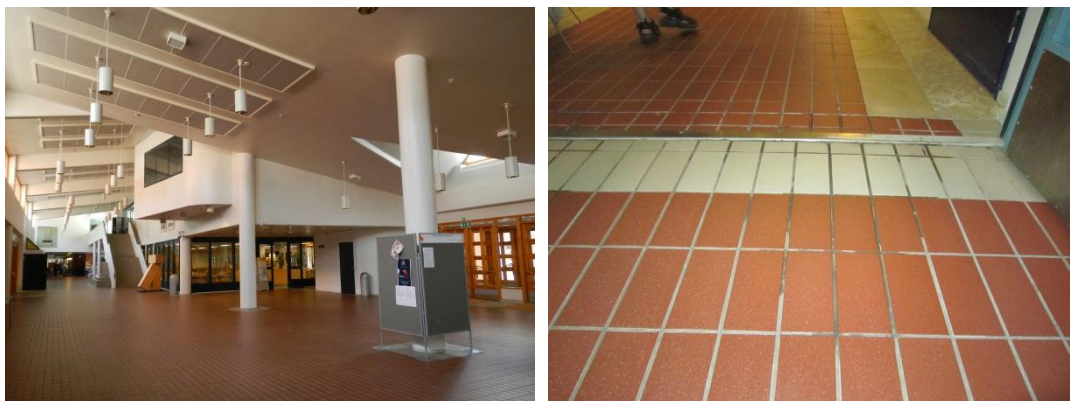
Aulatioissa maanvastaisen alapohjarakenteen lattiapäällysteenä on keraaminen laatoitus tai luonnonkivilaatoitus (kuva 8). Tilojen pintakosteuskartoituksessa ei todettu poikkeamia. Laatat olivat ehjiä ja hyvässä kunnossa.

*Kuva 8. Yleiskuva aulatilasta. Käytävän lattiapäällysteenä on hyväkuntoinen keraaminen laatoitus.*

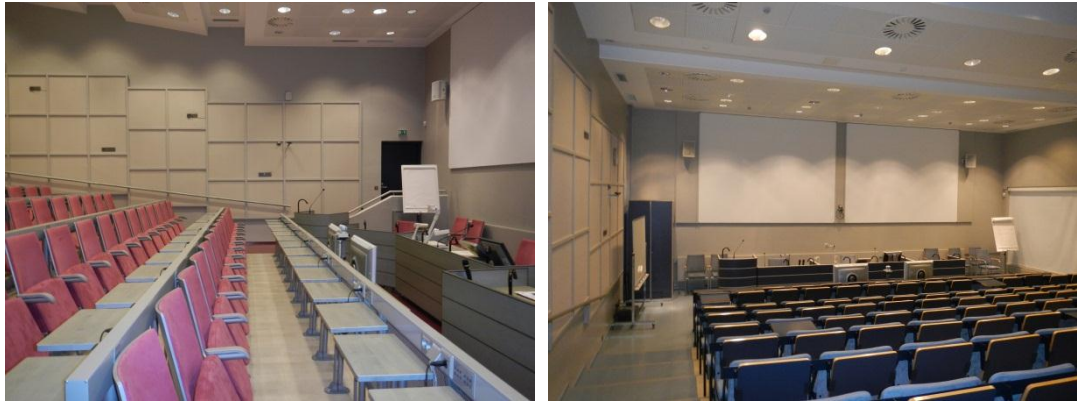
Luentosaleissa LS2 ja LS3 on lattiapäällysteenä vastaavan tyyppinen vinyylilaatoitus kuin kirjastosalissa (kuva 9). Luentosalissa LS3 laattoja on uusittu jonkin verran. Lattioissa todettiin alapohjarakenteelle tavanomaisia pintakosteusilmaisimen lukemia.

**Kuva 9.** Yleiskuva luentosaleista LS2 (vasen) ja LS3 (oikea).

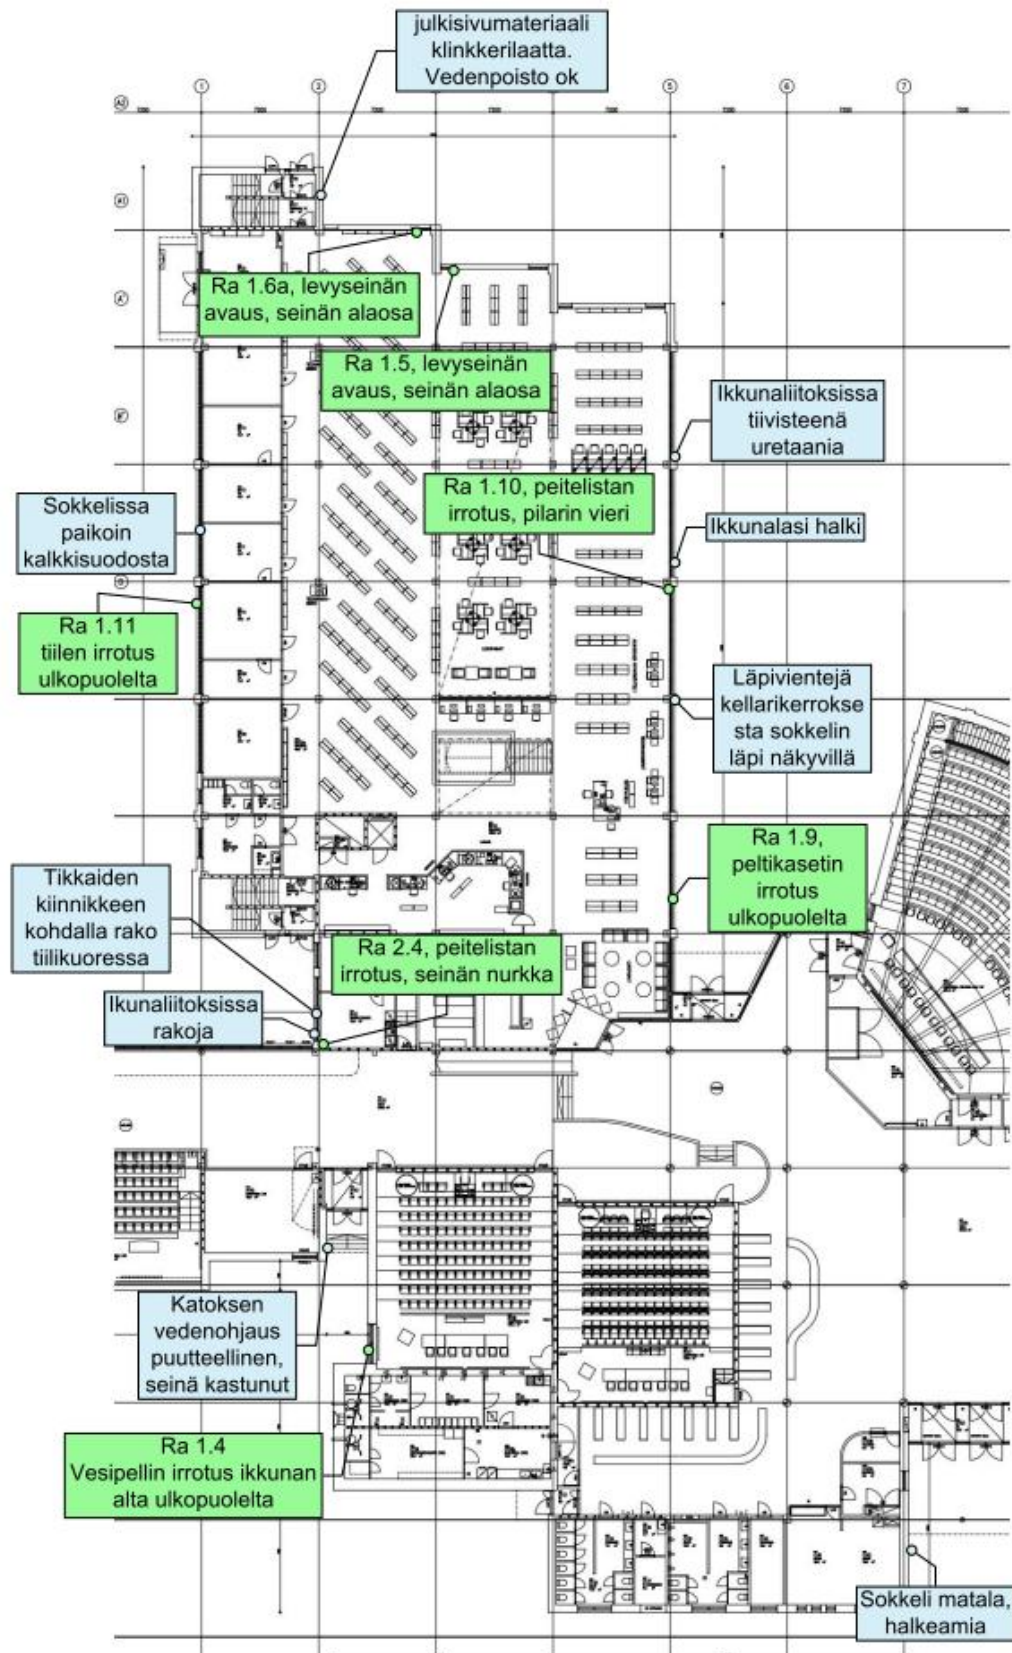
*Kuva 13. Julkisivut ja ulkoseinärakenteet: havainnot (siniset laatikot) ja rakenneavauspaikkojen sijainti (vihreät laatikot).*

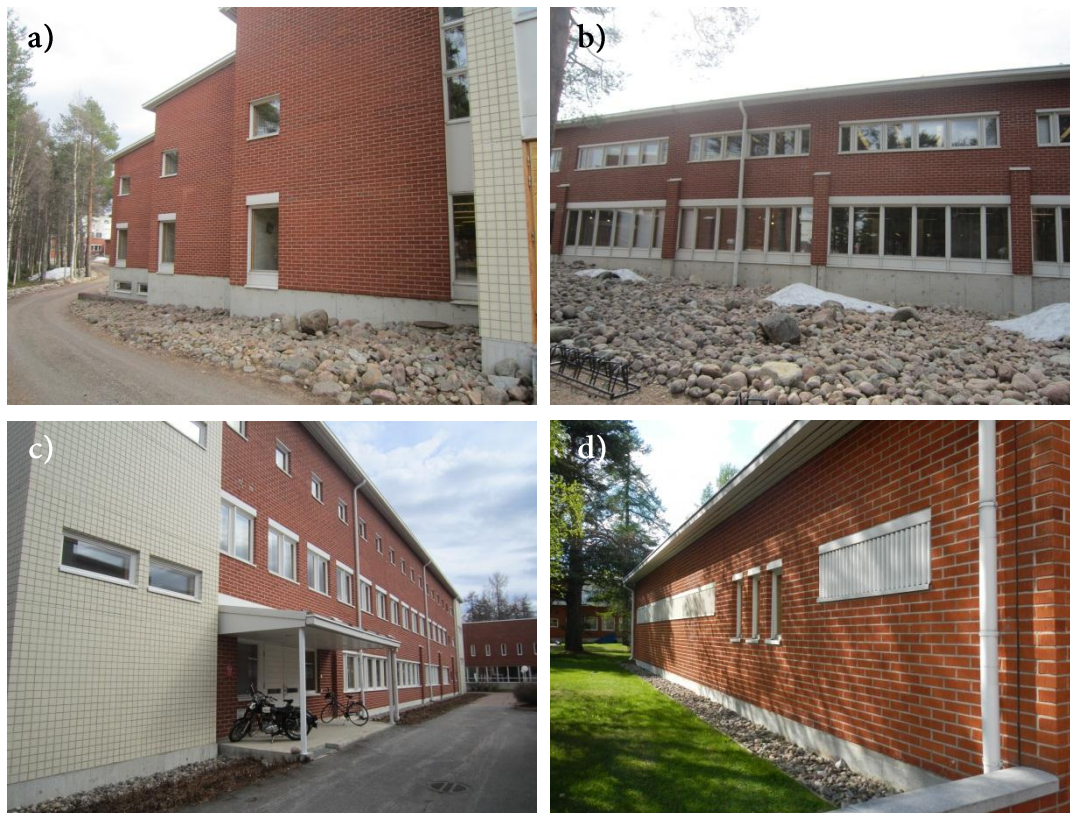
Julkisivut olivat pääsääntöisesti siistit ja hyvässä kunnossa (kuva 14).

**Kuva 14.** Yleiskuvaa julkisivuista. a) pohjoispääty, b) kirjaston itäjulkisivu, c) kirjaston länsijulkisivu, d) eteläpääty.

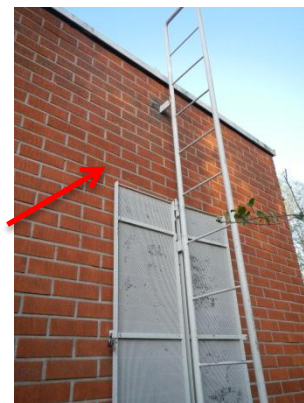
**Kuva 17.** Tikkaiden kiinnityskohdissa on aukot tiilimuurauksen läpi kantavaan rakenteeseen.

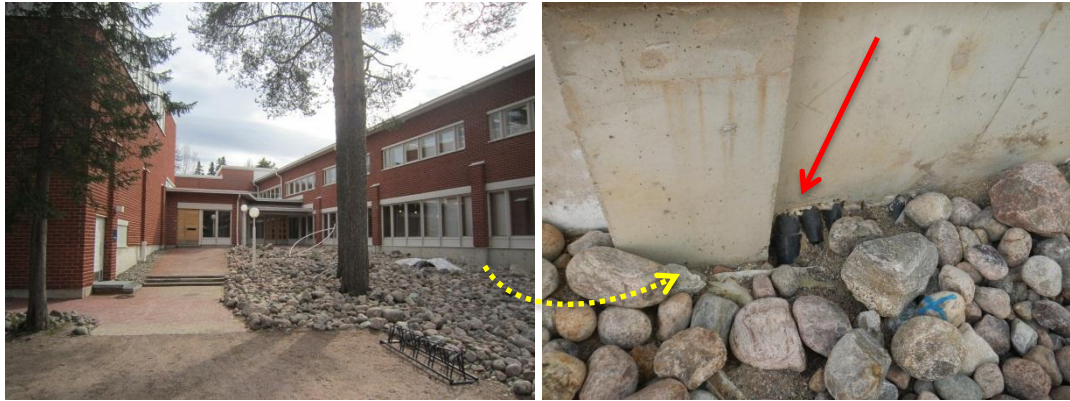
**Kuva 18.** Kirjastosalin julkisivulla oli näkyvillä tiivistämättömiä sähköläpivientejä kellarikerroksesta ulos.

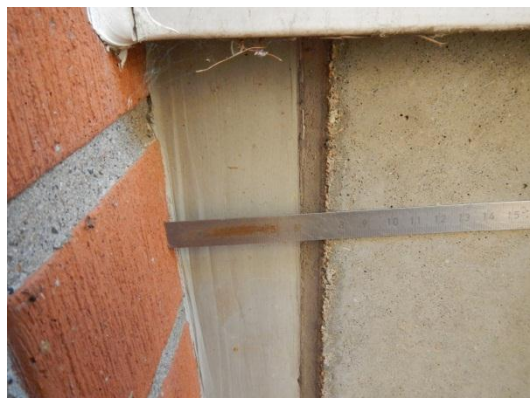
Elementtisaumat olivat paikoin hyvin leveät (kuva 22).

**Kuva 22.** Leveä elementtisauma julkisivussa; leveys kuvassa yli 40 mm. Saumat olivat kuitenkin tiiviit eikä saumojen rakoilua havaittu.

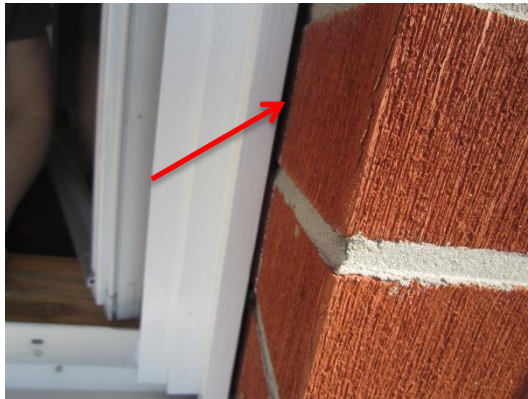
Rakennuksen ikkunat ovat kolmilasisia puuikkunoita. Ulkopuite on maalattu, sisäikkunoiden puitteet ovat lakatut. Ulkoseinärakenteen ja ikkunan liitoskohdassa havaittiin tiiveyspuutteita sekä ulko- että sisäkuoren osalla (kuvat 23-24). Vesipeltien kallistus on loivahko (kuva 25). Ikkunoiden karmit ja puitteet olivat 1.-3. kerroksessa vaihtelevassa kunnossa. Ikkunoissa oli paikoin kosteusvauriojälkiä puitteiden ja karmien alaosissa (kuva 26).

**Kuva 23.** Julkisivun epätiivelyskohtia ikkunaliitoksissa. Raoista saattaa päästä viistosateella sadevettä rakenteeseen.

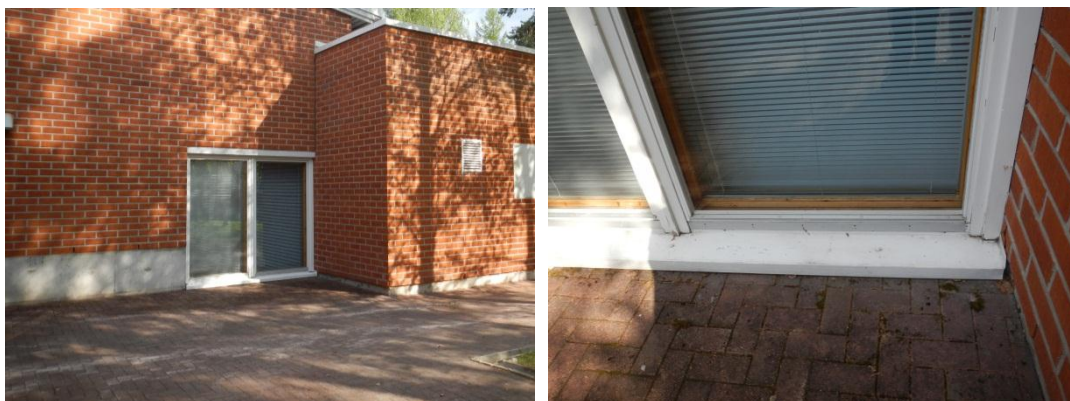
Luentosalin LS3 ikkuna sijaitsee lähes maantasossa. Rakenteeseen saattaa päästä merkittäviä määriä kosteutta, mikäli seinustalle lammikoituu sadevettä tai kinostuu lunta. Rakenne tarkastettiin vesipellin alta (kuvat 27-28).

**Kuva 27.** Luentosalin LS3 ikkuna on lähes maantasossa. Rakenne tarkastettiin pellin alta.

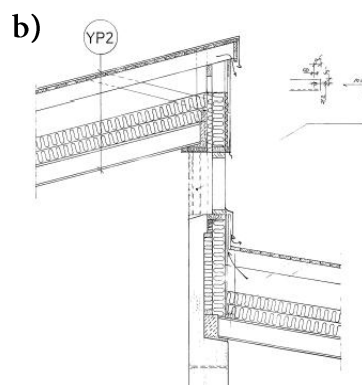
3. kerroksen toimistohuoneiden yläikkunoiden alareunan sijainti lähellä vesikaton pintaa aiheuttaa vuotoriskin. Ikkunan kuntoa tarkasteltiin rakenneavauksesta (kuva 39).

**Kuva 39.** Rakenneavaus Ra 3.1: 3. krs yläikkunat itäänpäin (B323). Ikkunoiden alareunan sijainti lähellä vesikaton pintaa aiheuttaa vuotoriskin. Ikkunavälissä alakarmin pinnassa oli pölyä ja kosteusjälkiä. Sisäpinnoilla huonetilan puolella ei havaittu vuoto- tai vauriojälkiä. Ikkunavälistä irrotettiin sisäverhouskipsilevy. Materiaaleissa ei aistinvaraisesti arvioiden todettu vaurioita. Rakenteesta oli voimakas ilmavirtaus huonetilaan päin.

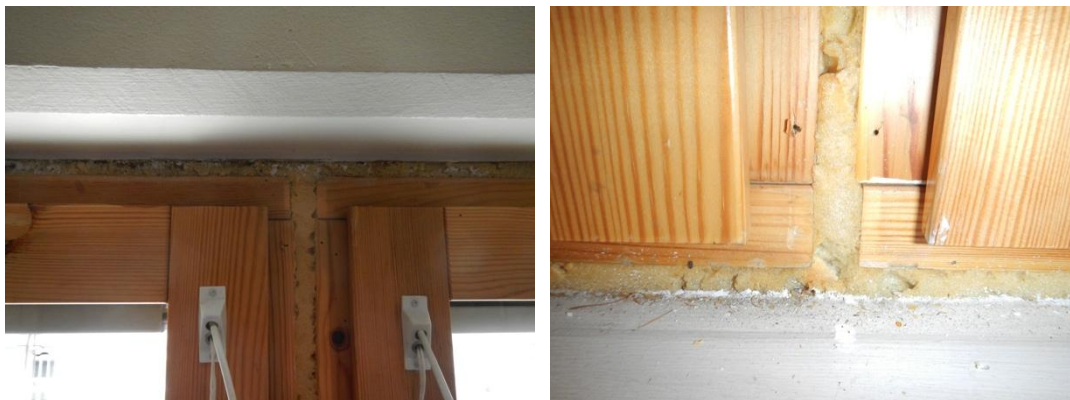
**Kuva 40.** Rakenneavaus Ra 3.2: 3. krs keittiötilan ikkunat länteenpäin (B302, Ra 3.2). Ikkunavälistä irrotettiin peitelista ja sen takaa tarkastettiin karmipuiden kunto ja tiivistyksen kunto ja toteutus. Rakenteessa ei todettu kosteusvauriojälkiä tai merkittäviä tiiveyspuutteita.

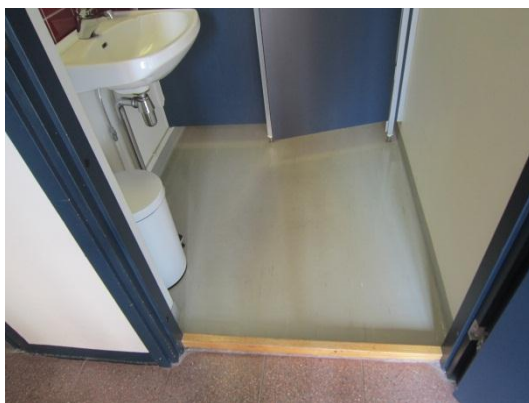
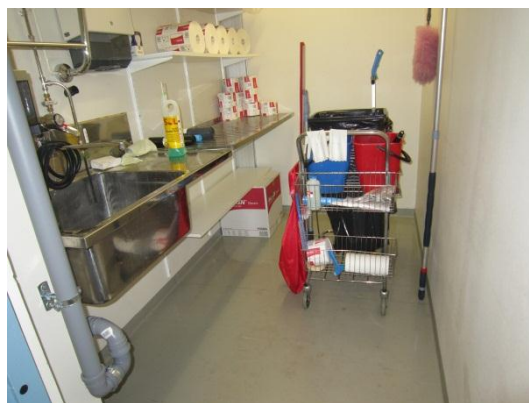
Lattioiden pintamateriaalit olivat päällisin puolin hyvässä tai tyydyttävässä kunnossa. Lattiapäällysteenä olevat kvartsivinyylilaatat olivat ehjiä ja pääosin hyvin kiinni alustassa. Wc-tilojen muovimatot olivat ehjiä (kuva 41). Pintakosteuskartoituksessa ja päällysteen alle tehdyissä viiltomittauksissa lattiarakenteet todettiin kuiviksi.

**Kuva 41.** Wc- ja siivoussuon lattiapäällyste on muovimattoja. Maton reunat oli nostettu seinille ja saumat olivat ehjät. Kuvat 3. krs tiloista.

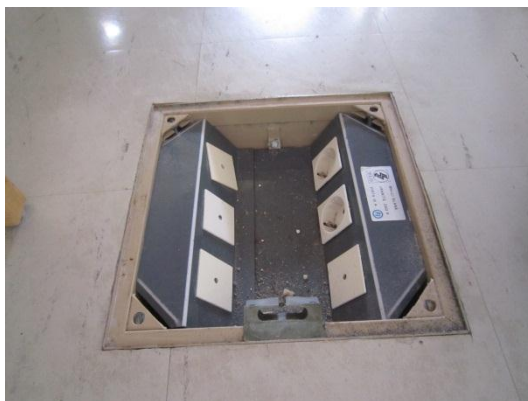
Huoneen B214 koiratutkimuksessa merkitty lattian sähkökotelo tarkastettiin luukusta. Kotelossa oli pohjalla roskaa ja likaa, muttei muita poikkeamia (kuva 44).

*Kuva 44. Sähkökotelo huoneen 214 lattiassa.*

**Välipohjat.** Aistinvaraisten havaintojen mukaan välipohjien lattianpäällysteet ovat hyvässä tai tyydyttävässä kunnossa ja lattiat ovat kuivat. Lattianpäällysteisiin on kohdistunut jossain vaiheessa todennäköisesti pesuvesien aiheuttamaa kosteusrasitusta, joka on lievästi vaurioittanut tasoitetta ja kiinnitysliimaa. Päällysteiden uusiminen liima- ja tasoitekerrosta myöten on suositeltavaa seuraavan peruskorjauksen yhteydessä. Lisäksi suosittelemme lattiassa olevien sähkökoteloiden imurointia vuosittain.

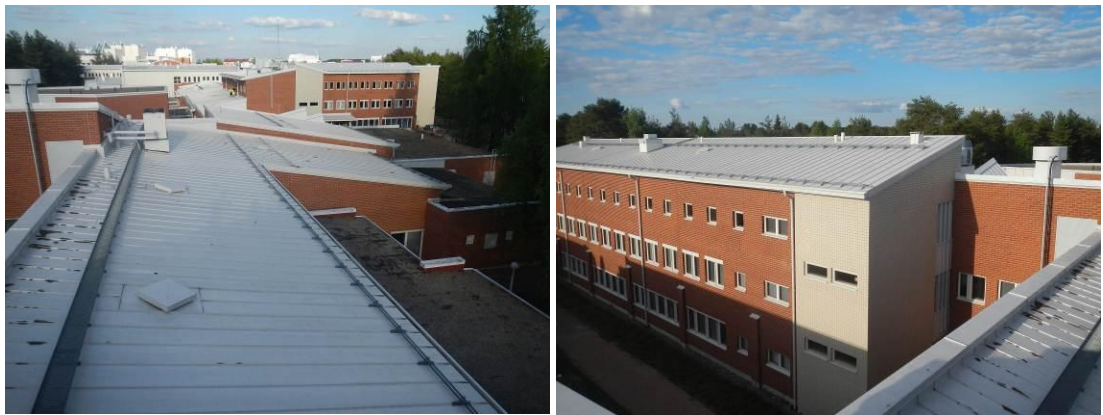
Vesikate havaittiin tarkastetuilla katoilla hyväkuntoiseksi. Kaksinkertaiset hakasaumat ovat tiiviit, läpivientien pellitykset on tehty hyvin ja peltikatteen pinnoite on pääosin hyväkuntoinen. Paikoitellen havaittiin pinnoitteen rikkovia naarmuja ja pellin likaantumista. Pellitysten ylösnostojen kohdalla havaittiin paikoitellen sauman rikkoutuneen taitoskohdassa ja reikiä oli paikattu kitillä (kuvat 48). Pellityksen ylösnoston liitoskohtaan julkisivupintaan on asennettu ohuelti kittiä, joka on paikoin haurastunut ja ylösnosto ei liity tiiviisti tiiliverhoukseen (kuva 49). Peltikatoille on asennettu alipainetuulettimia vanhan ja uuden peltikatteen välisen tilan tuulettamiseksi.

*Kuvat 47 a ja b. B- siiven peltikattoja. Vasemmalla kuvassa etelälapteen loivempia 1:6 peltikattoja ja oikealla kuvassa on jyrkempikattoinen 1:4 länsilape.*

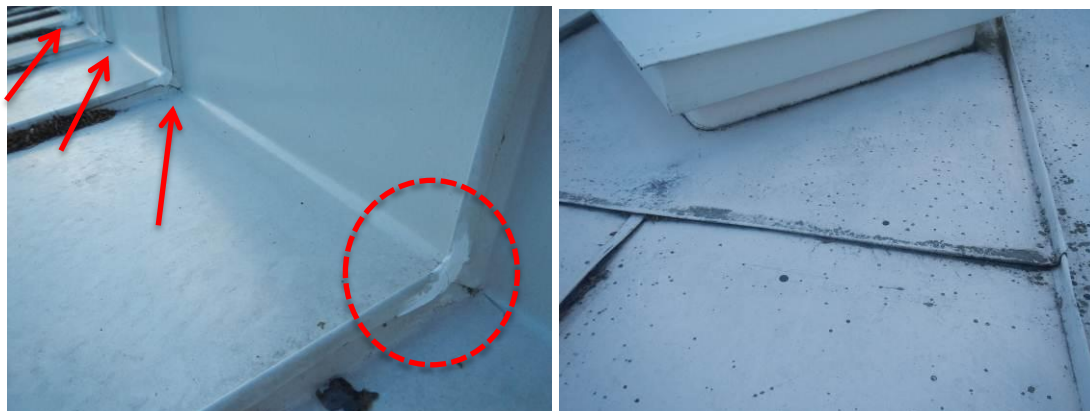
*Kuvat 48 a ja b. Vasemmalla kuvassa ylösnosto, jossa sauman taitoskohdan reikää on kitattu massalla. Oikealla vesikate, joka on hieman likaantunut sauman kohdalta.*

Ensisijaisesti suosittelemme parantamaan kattolyhtyrakenteiden vedenpitävyyttä ja poistamaan rakenteiden kosteusvaurioituneet materiaalit. Kattolyhtyjen korjaus vaatii erillisen korjaussuunnittelun. Suosittelemme liittämään peltikatteen ylösnostot tiivistä julkisivuun. Lisäksi suosittelemme korjaamaan paikoitellen rikkoutuneet peltikatteen taitoskohdat.

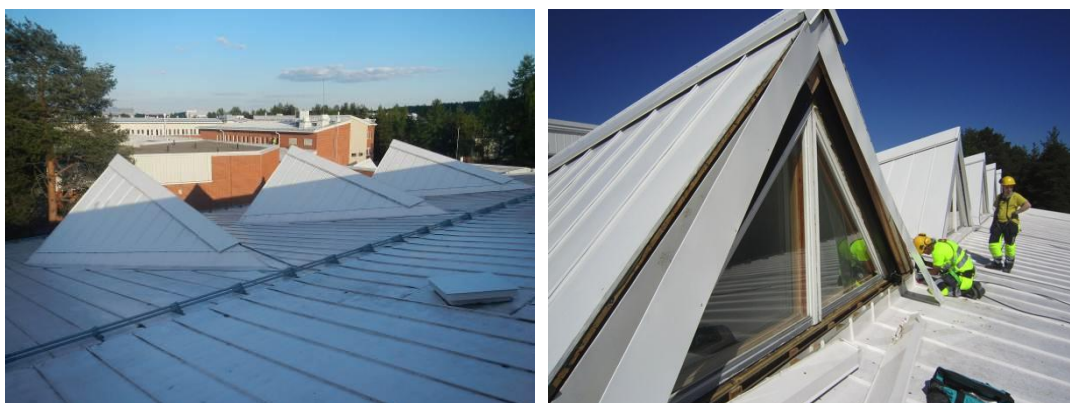
selvitettiin rakenneavauksin, joissa havaittiin kattolyhdyn ikkunarakenteen ja vesikatteen liitoskohdan vedenpitävyyden olevan vesikattopellityksen varassa (kuva 51-52). Ikkunoiden kohdalla rakenteissa havaittiin vähäisiä valumajälkiä ja ikkunan karmirakenteissa havaittiin jälkiä pitkään jatkuneesta kosteusrasituksesta. Ikkunoiden puuosien maalipinta on hilseillyt ja ikkunalasien väliin on kertynyt roskaa (kuva 52). Kattolyhtyjen peltikatteen alla on havaintojen mukaan hauras bitumikermi-aluskate, joka ei liity tiiviisti ikkunarakenteisiin (kuva xx). Bitumikermi-aluskate on kiinnitetty mekaanisesti nauloilla kattolyhtyjen puurakenteisiin. Kattolyhtyjen puurakenteet olivat havaintojen mukaan hyväkuntoisia ja lujia. Kattolyhtyjen sisäpuolisia vuotoja on käsitelty jäljempänä.

*Kuva 51. Kirjaston kohdalla olevien kattolyhtyjen pellitysten toteutuksen ja vedenpitävyyttä selvitettiin rakenneavauksin.*

- Kattolyhtyjen korjaus. Korjauksessa tulee poistaa sisäpintojen kosteusvaurioituneet materiaalit ja parantaa kattolyhtyjen vesitiiveyttä ulkopuolelta ja rakenteen ilmatiiveyttä ulkopuolelta. Korjausta varten tulee tehdä erillinen suunnitelma.

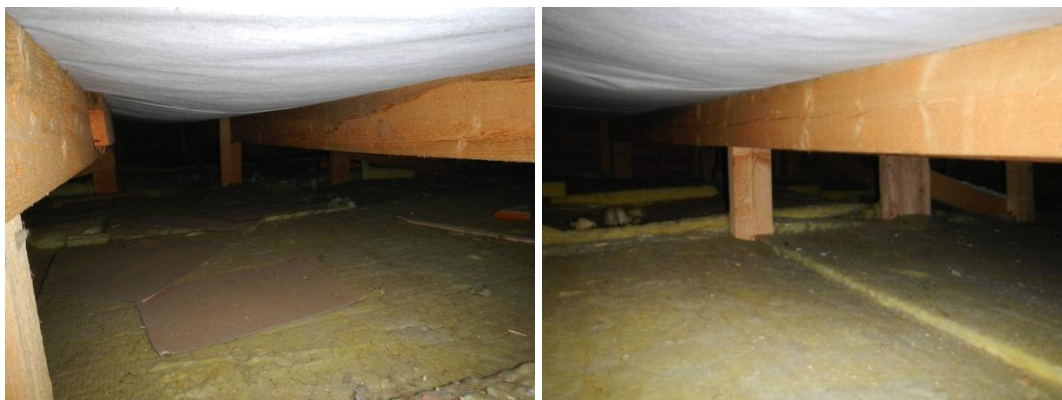
Vesikaton tarkastusluukkujen kohdalla havaittiin puurakenteissa vähäisiä kosteusjälkiä. Aluskate ei liity tiiviisti kattoluukkuihin. Aluskate on asennettu kattokannattajien väliin kevyesti roikkumaan (kuva 53). Aluskatteen liittymistä vesikaton läpivienteihin ei voitu todentaa. Todennäköisesti läpiviennit on toteutettu samalla tavalla kuin A-, D-, ja E-siivissä, eli aluskate ei liity tiiviisti läpivientiin. Länsilappeella ja itälappeella ei ole aluskatetta (kuva 54). Kaikki yläpohjatilat olivat siistit ja kattoluukkujen kautta tarkasteltuna rakenteet olivat aistinvaraisesti arvioiden kuivat ja puuosat hyväkuntoisia. Kattoluukkujen puuosissa oli paikoin kosteusvaurioita. Aluskatteettomalla etelälappeen länsipuoliskolla havaittiin vähäistä tummentumaa puuosissa. Yläpohjatiloiissa havaittiin paikoitellen rakennusjätettä. Lämmöneristeenä on mineraalivillalevyjä, jotka on asennettu tiiviisti limittäen. Lämmöneristeen alle on asennettu suunnitelmien mukainen höyrynsulkumuovi (kuva 55).

**Kuva 53.** Yläpohjien ontelotiloissa havaittiin rakenteiden olevan hyväkuntoisia ja kuivia. Ontelotiloissa on paikoitellen rakennusjätettä, kuten vasemmanpuoleisessa kuvassa.

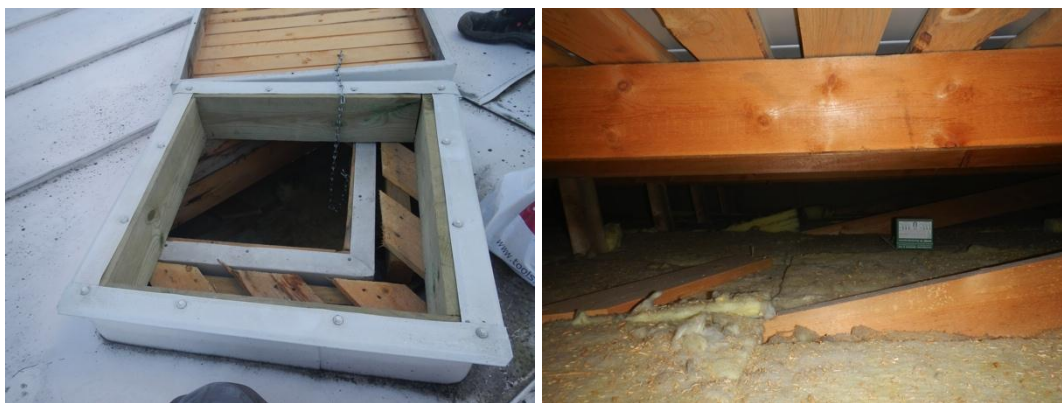
**Kuva 54.** Länsilappeella ei ole aluskatetta. Tarkastusluukkujen kohdalla rakenteet havaittiin hyväkuntoisiksi ja kuiviksi.

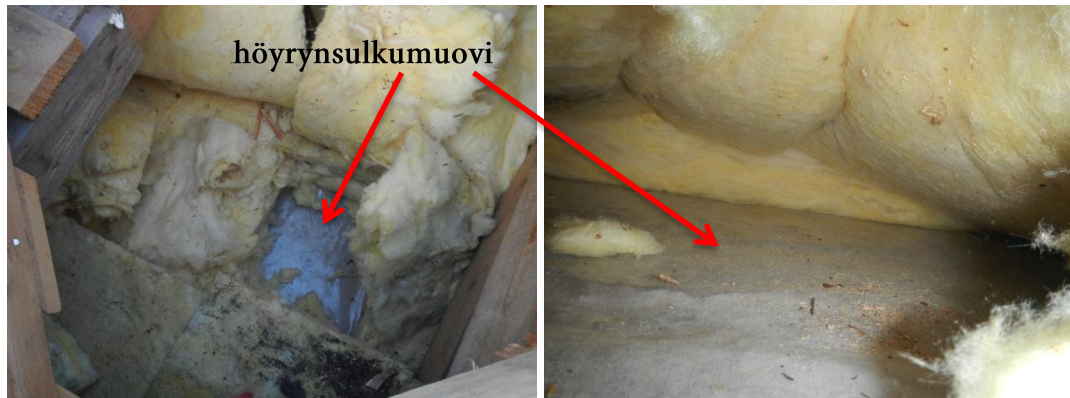
**Kuva 55.** Lämmöneristekerroksen alla todettiin olevan höyrynsulkumuovi kaikilla lappeilla. Tarkastetuissa kohdissa ei havaittu viitteitä vuodoista. Vasemmanpuoleinen kuva on länsilappeelta ja oikeanpuoleinen kuva on etelälappeelta.

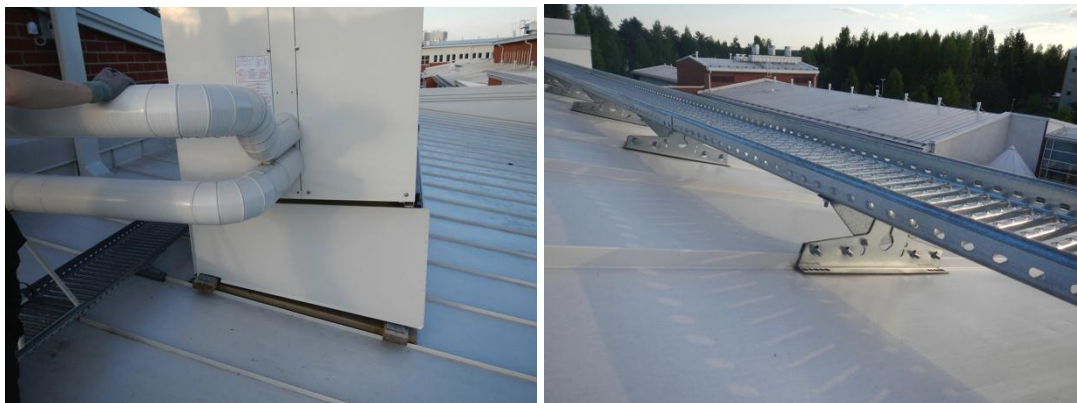
Peltikattojen päälle asennetut vesikattovarusteet ovat hyväkuntoisia ja ne on kiinnitetty paikoilleen vesikatetta läpäisemättä (kuva 56). Kaikilla lappeilla on lumiesteet sekä kattoportaatt. Länsilappeelle johtavissa kattotikkaissa on ruostetta. Itälappeelle on asennettu jäähdytysyksikkö suoraan peltikatteen päälle puukehikon varaan (kuva 56). Kattolyhtyjen kohdalla on sulanapitokaapelit. Vesikattojen vedenpoisto on toteutettu johtamalla vedet syöksytorvien kautta joko suoraan rännikaivoihin tai loiskekupin kautta ohjaten piha-alueen sadevesikaivolle.

**Kuva 56.** Vasemmalla suoraan vesikatteen päälle asennettu jäähdytinkoneyksikkö. Oikealla kuvassa hyväkuntoiset kattoportaatt, jotka on kiinnitetty puristuskiinnikkeillä hakasaumoihin peltikatetta rikkomatta.

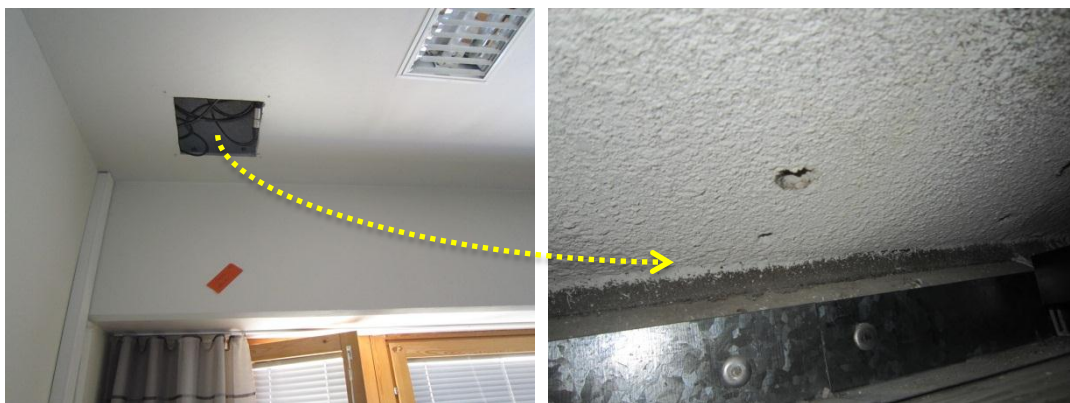
Vuotoalueen lähellä sijaitsevien huoneiden alakattotiloja tarkastettiin tarkastusluukkujen ja rakenneavausten kautta (Ra 2.5, 2.6, 2.7, 2.8). Rakenneliittymissä ei ollut havaittavissa vuoto- tai vauriojälkiä. Ontelolaattojen alapintojen vedenpoistoreikien ympärillä oli paikoin vanhoja valumajälkiä. (Kuvat 62-63).

**Kuva 62.** ATK-luokka B220:n nurkan alakaton tarkastusluukku avattiin. Luukun kautta ei todettu vuoto/kosteusvauriojälkiä. Luukusta havaittiin kellertäviä valumajälkiä ontelolaattojen porausreikien ympärillä (rakennusaikaisia jälkiä).

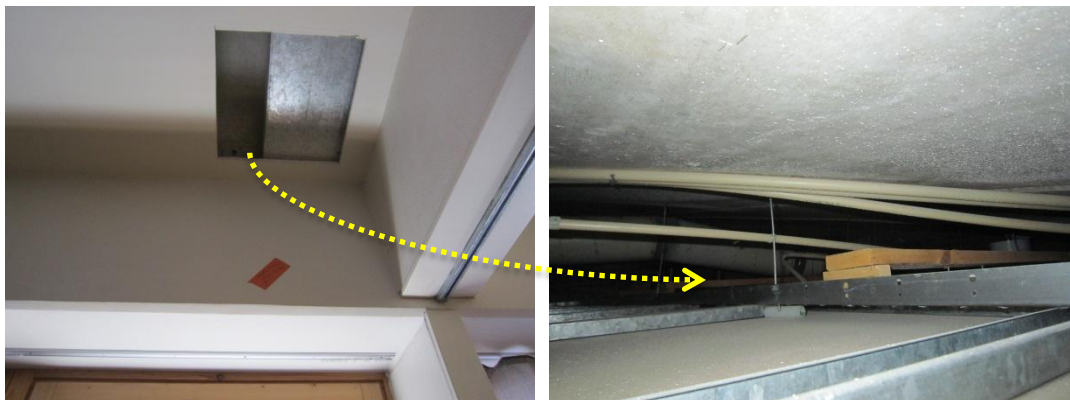
**Kuva 63.** ”Tenttiakvaarion” (B221) alakaton tarkastusta varten tehtiin avaus alakaton kipsilevyyn (Ra 2.6). Avauksen kautta ei todettu vauriojälkiä.

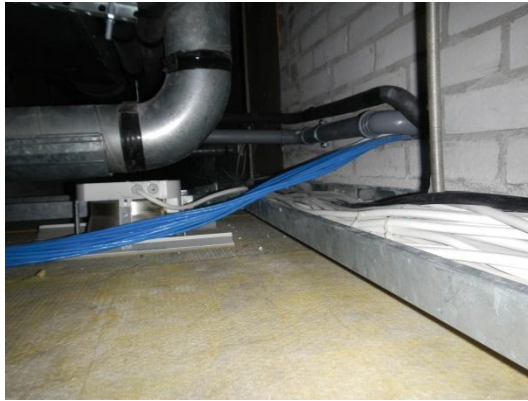
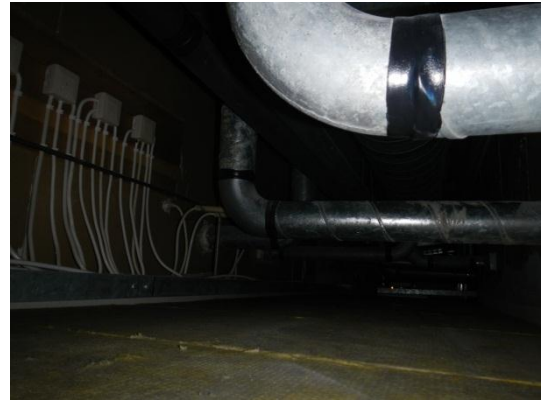
*Kuva 65. 3. krs alakattoa työhuoneiden välisellä käytävällä. Alakattolevy on mahdollisesti pinnoittamatonta mineraalivillaa.*

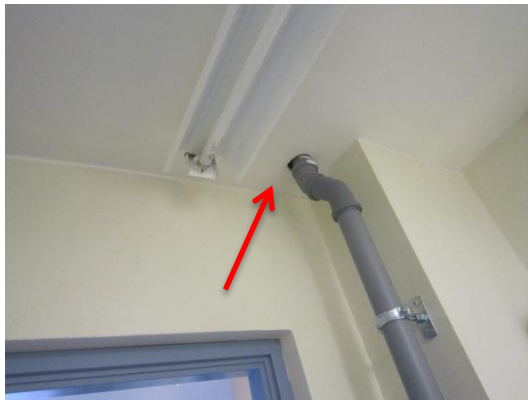
Yläpohjan ontelolaattasaumat ja läpiviennit ovat osin puutteellisesti tiivistettyjä; mm. ontelolaattasaumoissa oli monin paikoin havaittavissa selvä rako. Tällaisissa saumakohdissa, ja samoin ontelolaattojen läpivientikohdissa oli havaittavissa voimakasta ilmavuotojen aiheuttamaa tummentumaa huokoisissa akustointilevyissä (kuvat 66-68). Levyt olivat muutoin siistissä kunnossa, joskin paikoin kellastuneita. Akustolevyissä oli myös tuloilmanvaihdon ilmasuihkun aiheuttamia tummentumia (kuva 69).

*Kuva 66. tiivistämätön putkiläpivienti yläpohjaan huoneessa B305.*

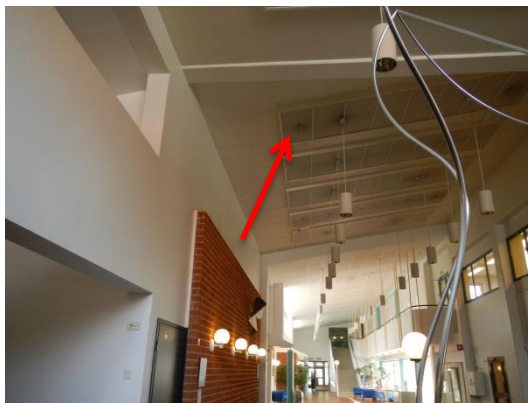
*Kuva 67. Ilmavuotojälkeä akustolevyissä aulatilán katossa.*

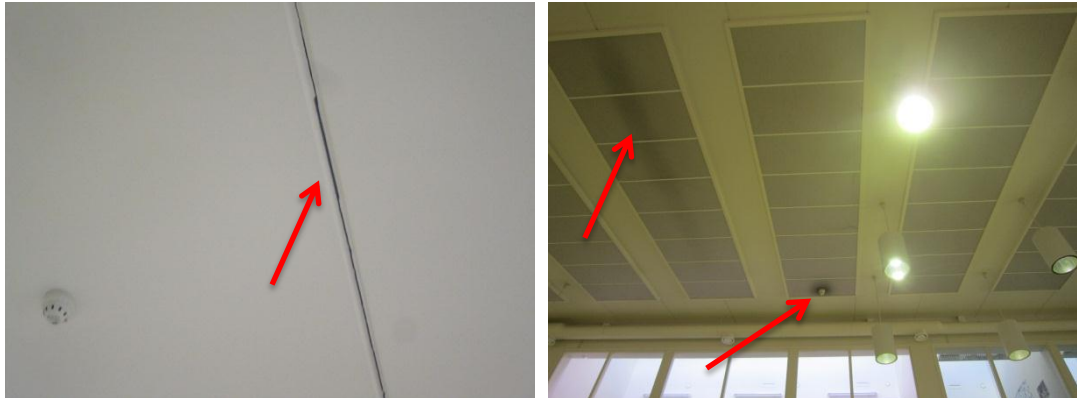
**Kuva 68.** Tiivistämätön ontelolaattasauma ja ilmavuotojälkeä 2. kerroksen katoissa kirjastosalissa.

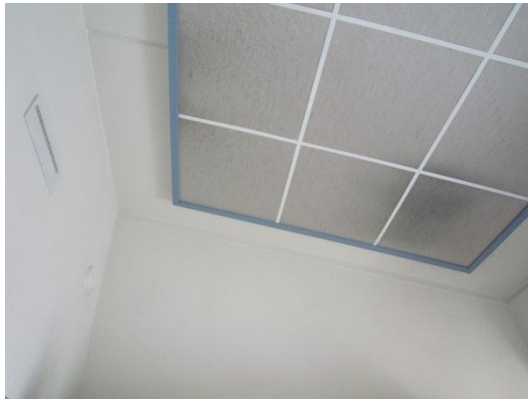
**Kuva 69.** Tummentumaa akustolevyissä tilan B330 katossa. Jälki ei ole ilmavuodon aiheuttama, vaan on syntynyt tuloilmasuihkun osumisesta kattolevyyn. Tuloilman pääte-elin näkyy kuvassa vasemmalla seinällä. Ilmasuihku aiheuttaa nokihiukkasten kiinnittymisen huokoiseen pintaan. Vastaavia jälkiä oli useimmissa työhuoneissa. Jäljet eivät edellytä toimenpiteitä.

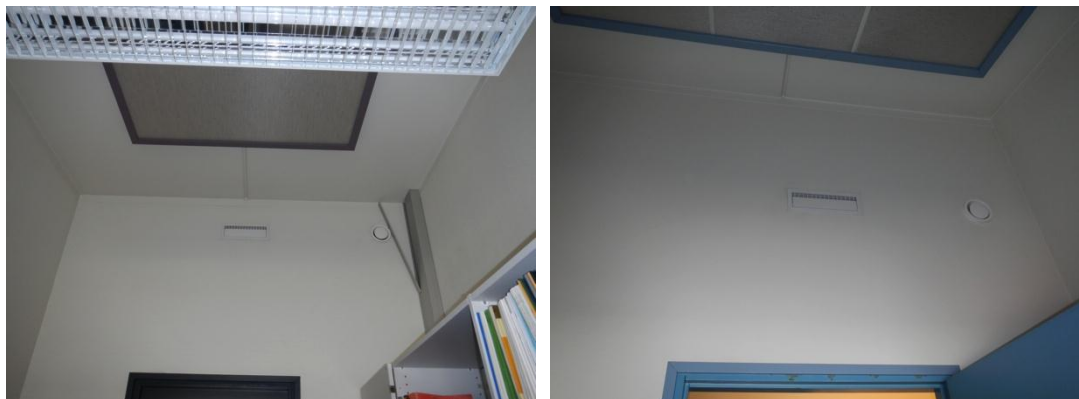
Useassa toisen ja kolmannen kerroksen toimistohuoneessa ilman aistittiin olevan tunkkaista. Ovia ja ikkunoita pidetään auki, koska käyttäjät kokevat sisäilman tunkkaiseksi.

Tulo- ja poistoilman pääte-elimet sijaitsevat useimmissa toimistohuoneissa vierekkäin oven yläpuolella seinään upotettuina (kuva 71). Aistinvaraisesti arvioiden tuloilmavirta ei ulotu huoneen takaosaan asti.

Kuva 71. Kuvat ensimmäisen ja kolmannen kerroksen työhuoneista, joissa ilmanvaihdon tulo- ja poistoilman pääte-elimet sijaitsevat lähellä toisiaan.

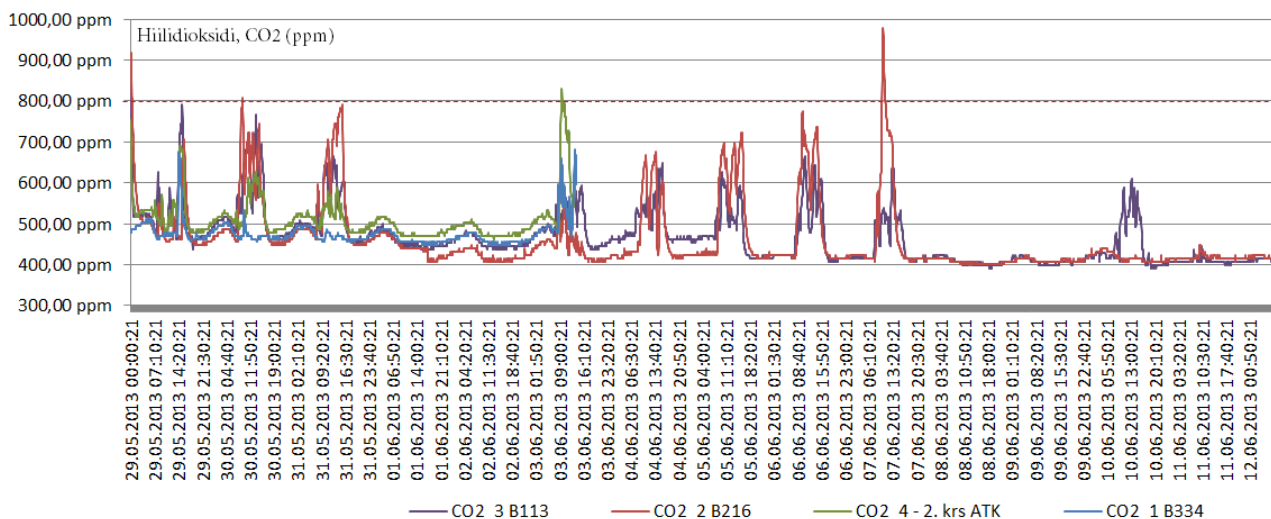
**Kuva 73.** Sisäilman hiilidioksidipitoisuuden seurantamittaukset oleskeluvyöhykkeellä. Hiilidioksidipitoisuudet olivat tavanomaisia. Mittaustulosten perusteella tilojen ilmanvaihdon ilmamäärät ovat käyttöasteeseen nähden riittäviä. Tila B216 (punainen kuvaaja) oli normaalissa toimistokäytössä ja ikkunat kiinni ainakin 30.-31.5.2013. Muiden tilojen tuuletuksesta ei ollut tietoa. Tuloksia saattaa muilta osin vääristää alaspäin mahdollinen ikkunatuuletus lämpimän sään takia.

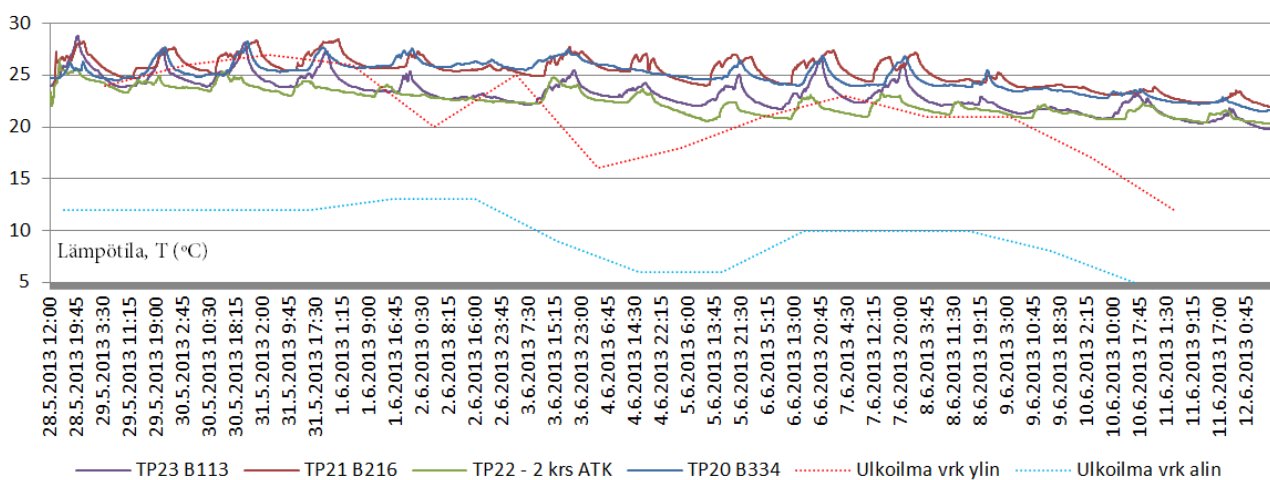
**Kuva 74.** Sisäilman lämpötilan seurantamittauksen tulokset. Lämpötilat olivat seurantajakson aikana korkeita, mikä johtuu paljolti ulkoilman korkeasta lämpötilasta. 1. kerroksen työhuoneen ja 2. kerroksen ATK-luokan lämpötilat laskivat ulkoilman lämpötilan laskiessa muita tiloja nopeammin, mahdollisesti tehokkaamman ilmanvaihdon takia.

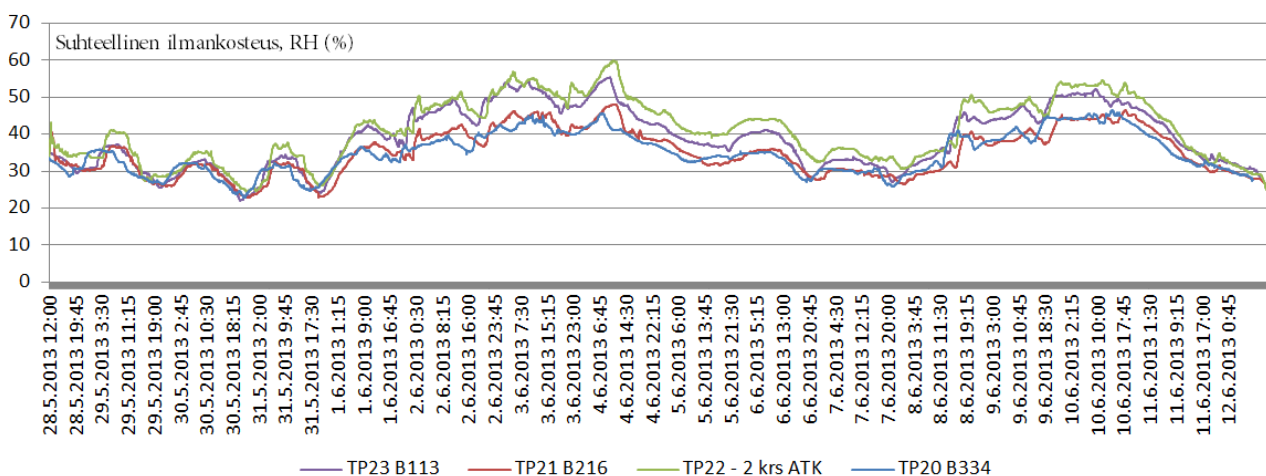
**Kuva 75.** Sisäilman suhteellisen kosteuden seurantamittauksen tulokset. Ilmankosteus oli tiloissa mittausjaksolla ulkoilmaolosuhteisiin nähden tavanomaisella tasolla. Tilojen välinen vaihtelu selittyy pääosin sisäilman lämpötilaeroilla.

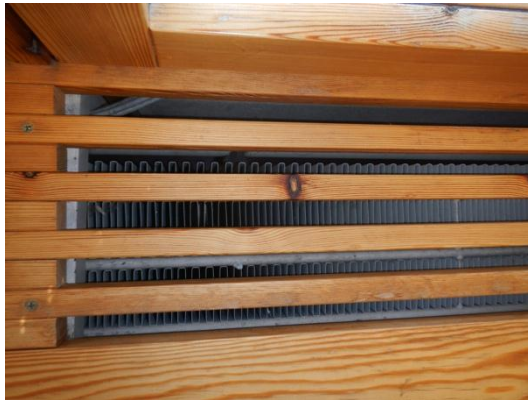
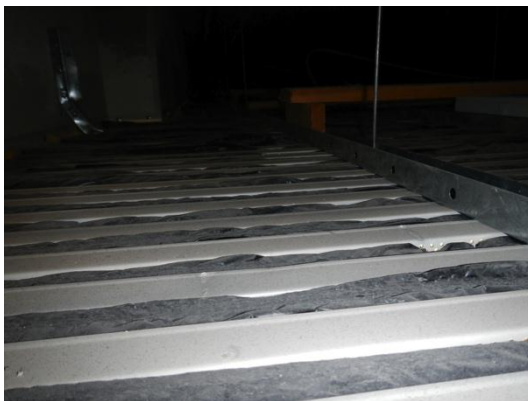
Pyyhintäpölynäytteitä kerättiin tasopinnoilta yhteensä 5 kappaletta. Aistinvaraisesti arvioiden tiloissa oli jonkin verran yläpölyjä kaappien ja hyllyjen päällä sekä vaikeasti siivottavissa paikoissa (kuva 76). Pölykertymät saattavat heikentää koettua sisäilman laatua erityisesti talviaikana, jolloin matala ilmankosteus ja patterilämmitys nostattavat pölyä pinnoilta ilmaan. Pölyisyys aiheuttaa tyypillisesti limakalvo- ja silmä-ärsytystä.

**Kuva 76.** Tutkituissa tiloissa oli sisäpinnoilla tavanomainen määrä laskeutunutta pölyä. Heikosti siivottuja paikkoja olivat mm. patteriritilöiden aluset ja paikoin korkeat tasot ja kaikki laskettujen kattojen päälliset.
